**Rekkehus**  
Nedre Grindaveg 50  
2070 Råholt

#### Boligens tekniske tilstand:

Dato: 25/10/2024

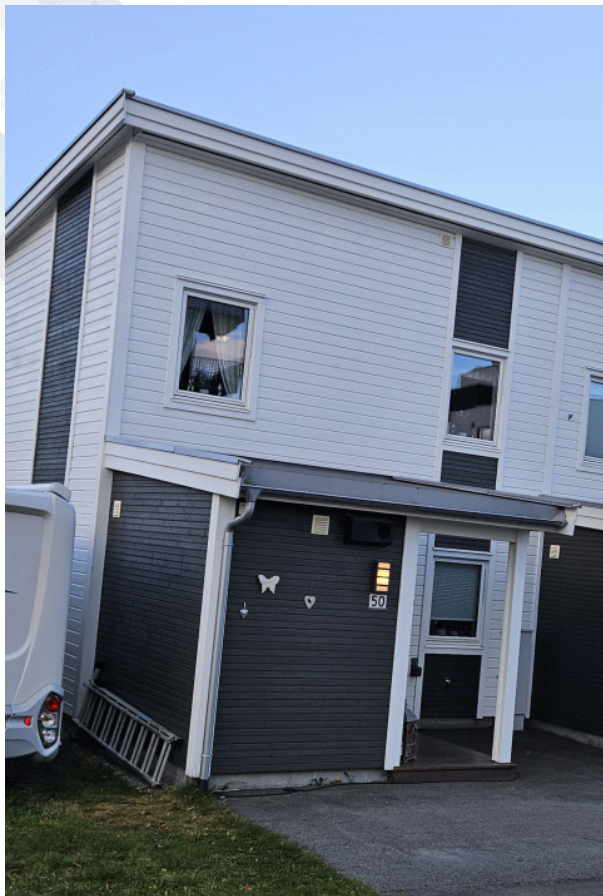
Terreng er en del av sameiet felles bygningsmasse og vedlikeholdsansvar, derfor ikke satt tilstandsgrad. TGIU

**Merknader:** Overflatevann skal ikke renne mot vegg/grunnmur. Fallet ut fra bygningen skal være minimum 1:50 i en avstand på minst 3 m fra veggen/grunnmur.

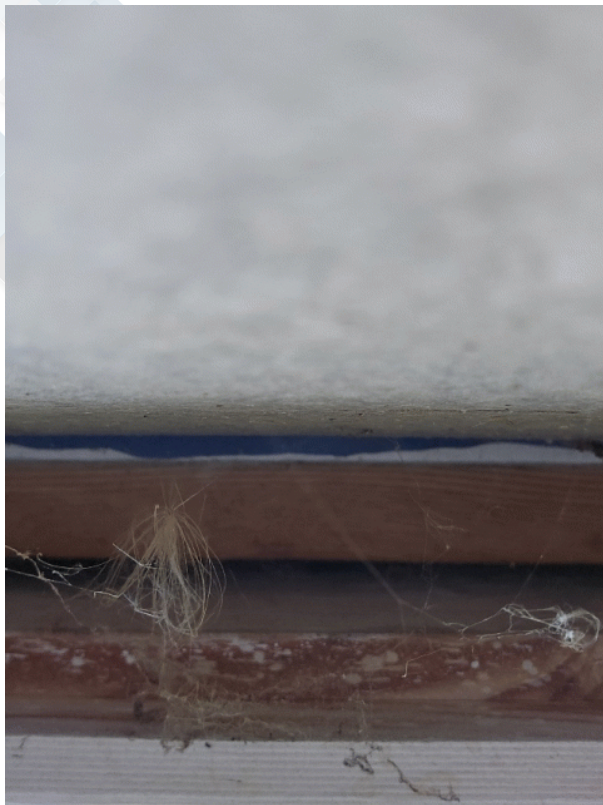
### TGIU 2.1 Yttervegger

Utskifting/vedlikehold: Normal tid før maling av utvendig trekledning er 6 - 12 år.

Utskifting/vedlikehold: Normal tid før utskifting av ødelagte deler bindingsverk av tre er 40 - 60 år
