# Tilstandsrapport

Enebolig

Kollsvegen 31, 2825 GJØVIK

Befaringsdato: 11.06.2025

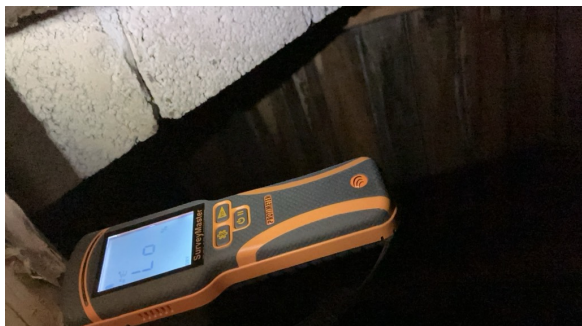
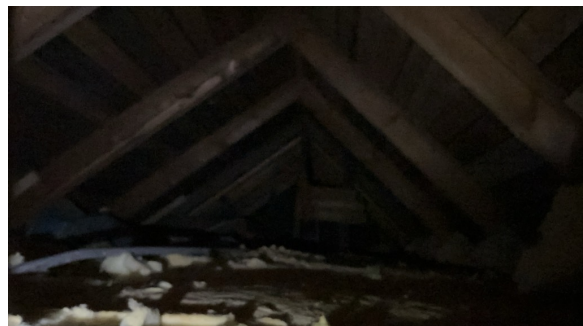
## ! TG 2 Takkonstruksjon/Loft - 2

Mønet skråtak i trekonstruksjoner. Konstruksjonen er plassbygget. Konstruksjonene er inspisert fra luke. Ved enkle fuktmålinger registrerte jeg ikke verdier for skadelig fukt.

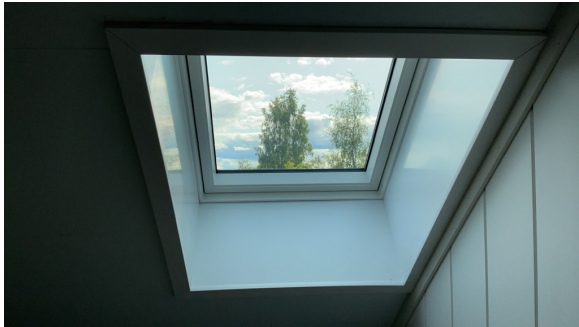
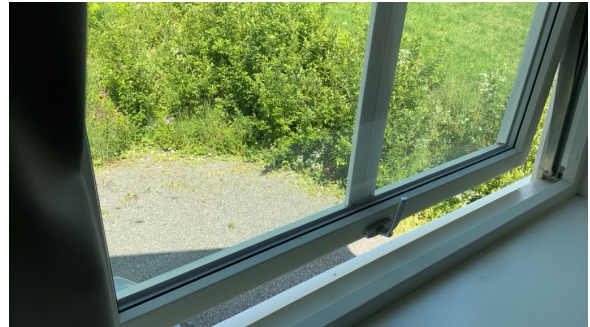
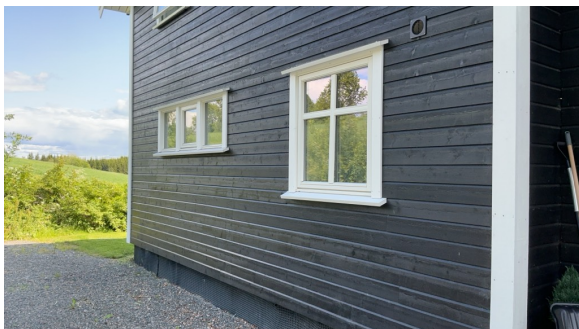
## Vinduer - 2

Koblet glass i kjeller, fra byggeår, med større varmetap enn dagens isolerglass. Påkostninger må påregnes.

- Det er påvist et betydelig antall vinduer med punkterte eller sprukne glassruter.
- Karmene i vinduer er slitte og det er sprekker i treverket.

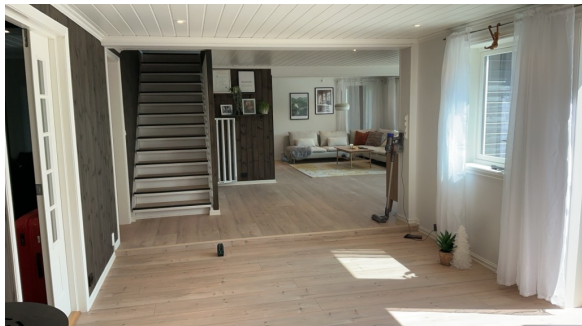
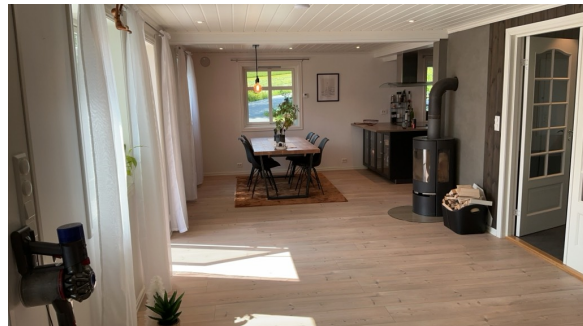
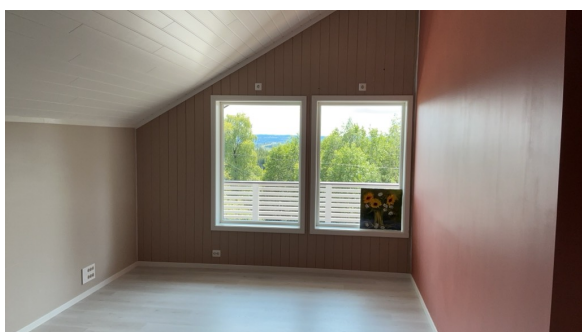
## 1 TG 2 Etasjeskille/gulv mot grunn

Etasjeskille er utført i trekonstruksjoner.  
Målt høydeforskjell på over 15 mm gjennom hele rommet.  
Tilstandsgrad 2 gis med bakgrunn i standardens krav til godkjente måleavvik.

Det er påvist totalt høydeavvik over 15mm. Ved fuktmålinger i trebjelkelag i kjeller registrerte jeg tørre verdier. Knirk er observert.

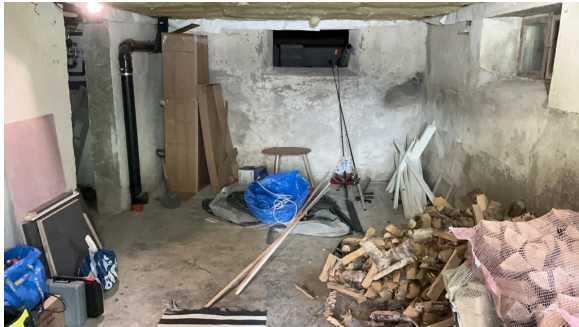
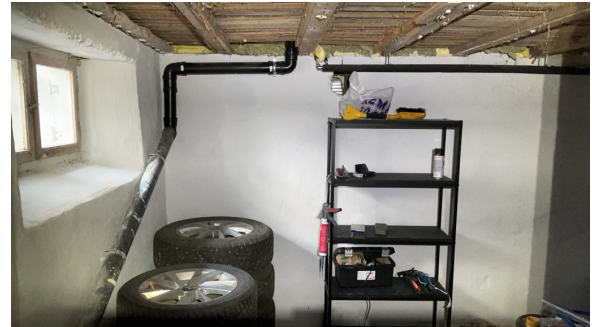
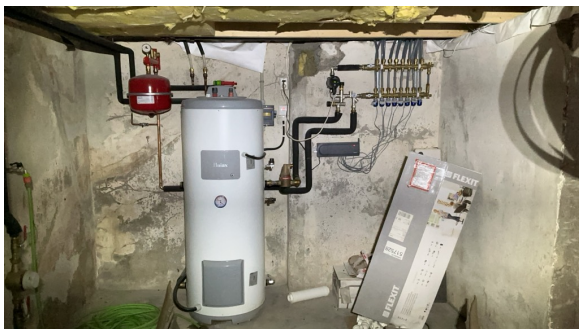
## TG 2 Krypkjeller

Murt ringmur med kryperom under tilbygg.

Ventileringen av kryperom er ikke tilstrekkelig. Fuktmåling ble foretatt, jeg målte ikke verdier over grenseverdier for skadelig fukt. Krypekjeller/blindkjeller er en risikokonstruksjon, det vil si en konstruksjon som erfaringsmessig har høy skadefrekvens.

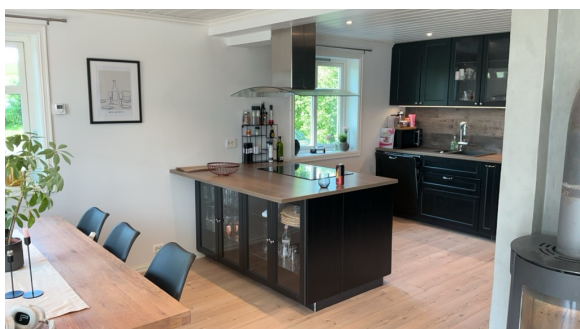
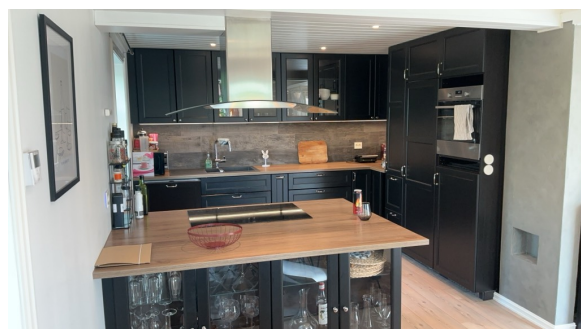
Kjøkken med profilerte fronter. Benkeplate i laminat. Nedfelt oppvaskkum i kompositt med 1-greps blandebatteri. Integrert komfyr, koketopp, oppvaskmaskin og kjøl/frys. Det er normalt at innredninger og fronter kan være/er utsatt for slitasje. Det kan derfor være enkelte skader/slitasjer som betraktes som mindre overflateskader. Slike skader blir derfor ikke spesifisert, vurdert eller bemerket.

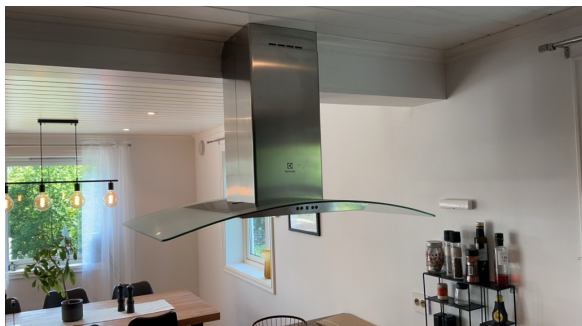
#### **TG 1** Avtrekk

Kjøkkenventilator montert over kokesone.

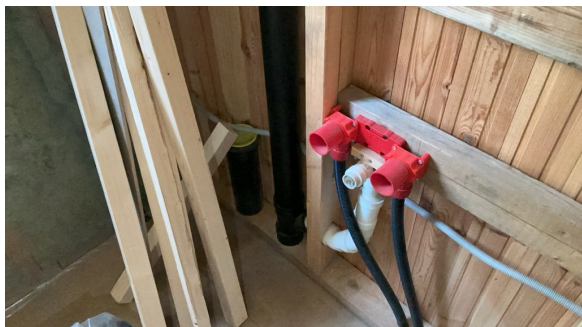
### TG 1 Avløpsrør

Synlige avløpsrør i: Plast. Anlegget er ikke teknisk vurdert. Jeg er ikke VVS fagmann, kontakt rørlegger for evt. nærmere kontroll av anlegget. Bunnledningene og utvendige ledninger er nedgravd og ikke tilgjengelig for inspeksjon.

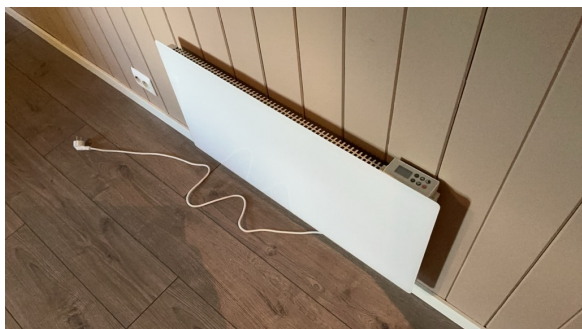
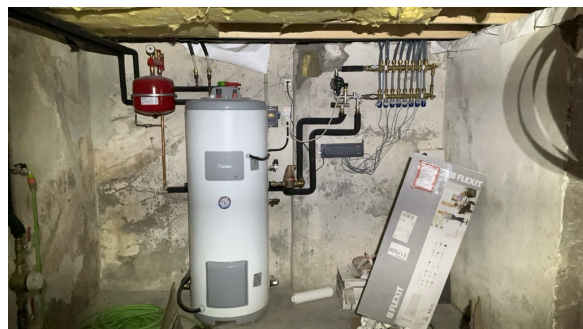
## TG 1 Varmesentral

Oppvarming via vannbåren varme i 1. etasje. Jeg er ikke VVS fagmann og har ikke tilfredsstillende kunnskap til å vurdere anleggets tekniske tilstand. Det anbefales på disse områder å ta kontakt med rørlegger/VVS-fagmann.  
Oppvarming via strøm/panelovner i 2. etasje.  
Vedfyring.

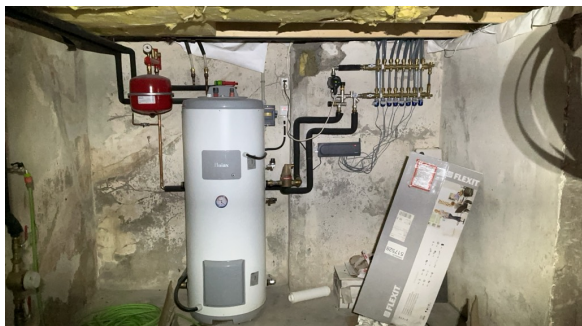
## TG 1 Varmtvannstank

Dobbeltmantlet varmtvannstank på ca 300 liter står i kjeller.

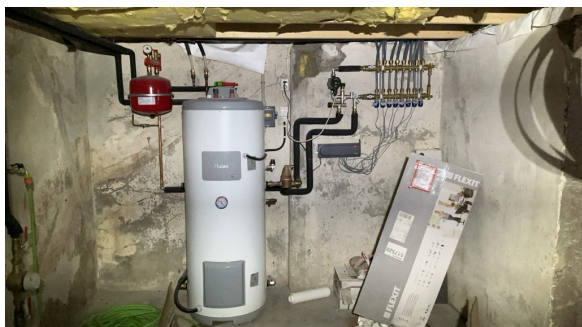
## TG IU Vannbåren varme

Oppvarming via vannbåren varme i 1. etasje. Anlegget står i kjeller.  
Byggesakkyndig er ikke fagperson på slike anlegg, anlegget er vurdert ut fra at det fungerer. Kontroll av fagperson anbefales på generelt grunnlag. Jeg er ikke fagperson på slike anlegg, anlegget er vurdert ut fra et det fungerer. Kontroll av fagperson anbefales på generelt grunnlag.

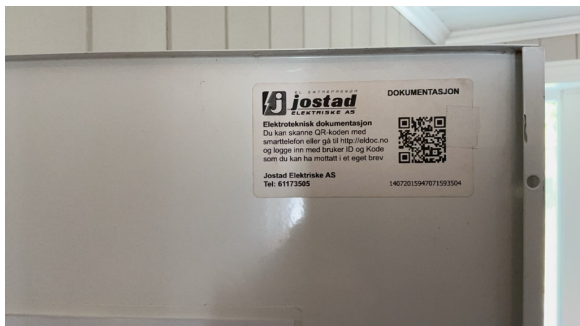
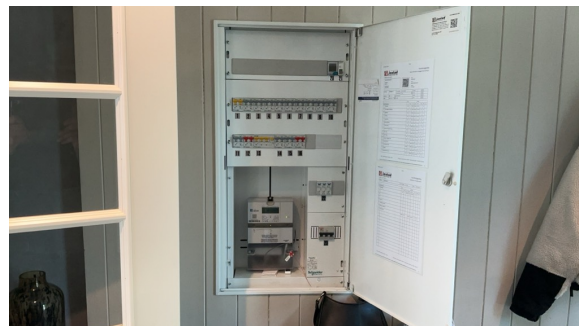
## TE 1 Elektrisk anlegg

Kapasitet på kurser bør vurderes av kjøpere, da man vil ha individuelle behov og dette påvirkes av bruksmønsteret i boligen. Punkt nummer 1-7 er besvart av eier og er ikke takstingeniørens vurdering.

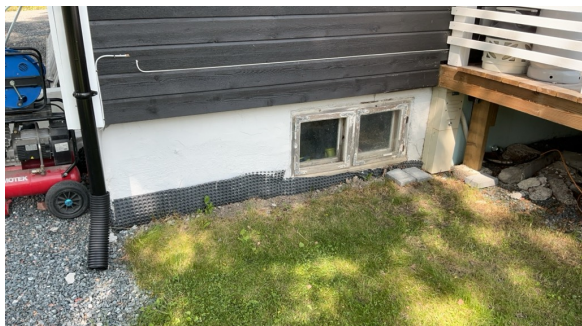
## TG 1 Fuktsikring og drenering

Fuktsikring og drenering fra 2019. Fuktsikring under terreng er nedgravd og ikke tilgjengelig for inspeksjon, tilstandsgrad er satt ut fra opplysninger om alder og synlige forhold.

Grunnmursplast som utvendig fuktsikring, synlig enkelte steder. Det observeres salt/kalkutslag på grunnmurens innside. Dette kan komme av fuktopptrekk fra grunn.
