Kollsvegen 31, 2825 GJØVIK

**Innholdsrik enebolig med flott utsikt over Mjøsa – landlig idyll med solrike uteplasser**

Befaringsdato: 11.06.2025

Rapportdato: 18.06.2025

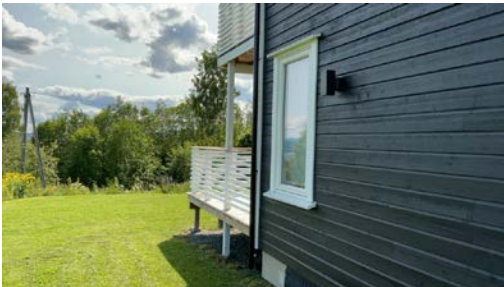
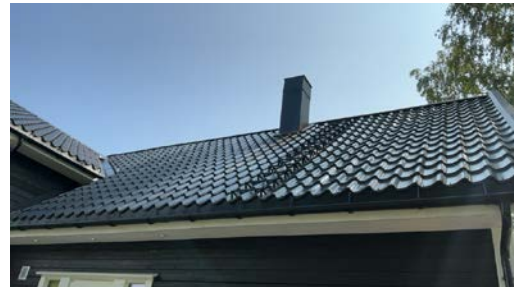
## TG 2 Veggkonstruksjon

Yttervegg i isolert bindingsverk som var normal byggeskikk på oppføringstidspunktet. Liggende utvendig trekledning.

Det bør gås over rundt hele huset for å sikre tilstrekkelig musetetting bak kledning.

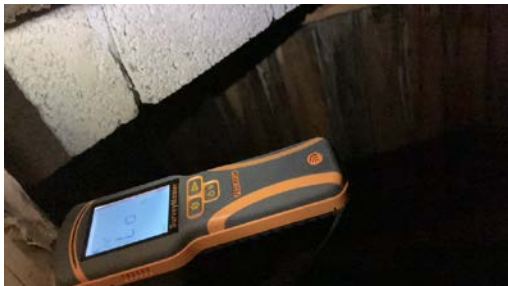
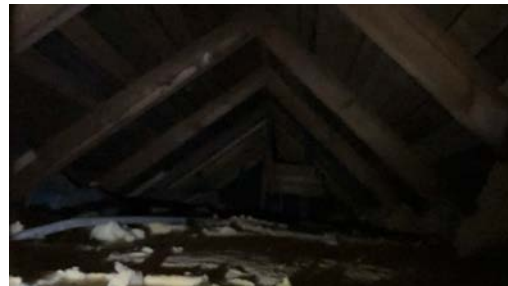
## ! TG 2 Takkonstruksjon/Loft - 2

Mønet skråtak i trekonstruksjoner. Konstruksjonen er plassbygget. Konstruksjonene er inspisert fra luke. Ved enkle fuktmålinger registrerte jeg ikke verdier for skadelig fukt.

- Lufting/ventilering bør forbedres.

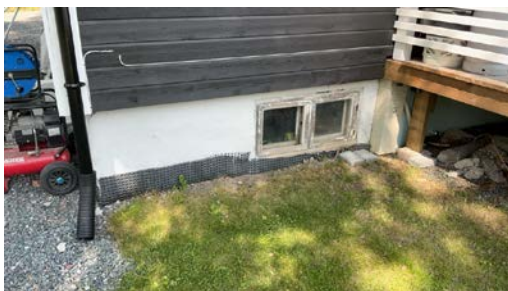
## TG 2 Dører

Ytterdør med 2-lags energiglass.

Det er sprekk i glass, i balkongdør plan 2. Ytterdør til kjeller tetter ikke skikkelig mellom karm og dørblad.

Utskiftning/fornyning bør påregnes.

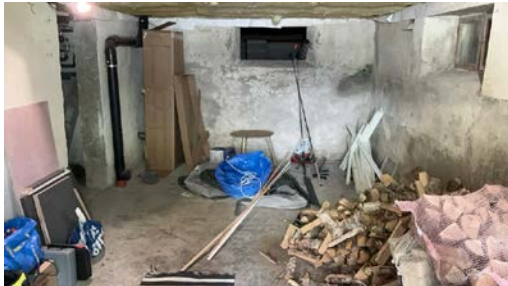
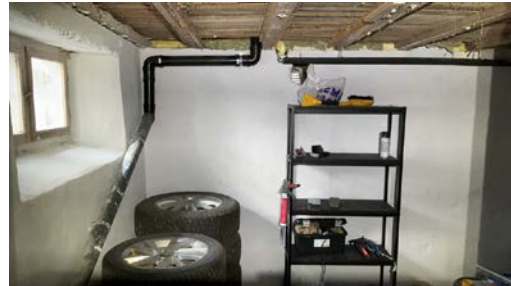
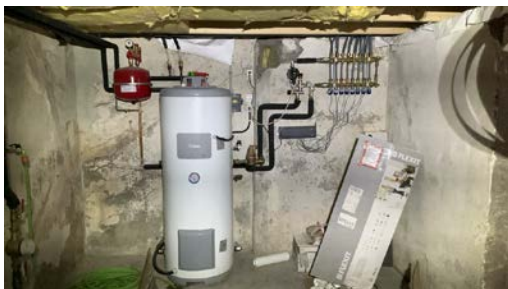
## TG 2 Kryp Kjeller

Murt ringmur med kryperom under tilbygg.

Ventiler for friskluft anbefales montert.

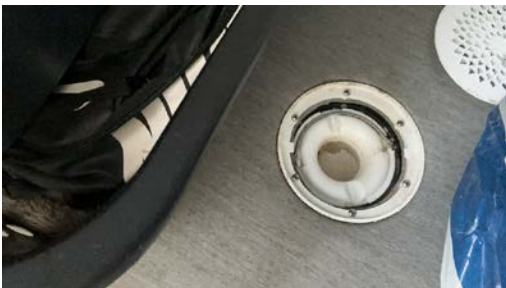
## 1. ETASJE > VASKEROM

### 1 TG 1 Sanitærutstyr og innredning

Benkeplate i laminat, med nedfelte kummer i rustfritt stål, med ett- greps blandebatteri. Avsatt plass til vaskemaskin og tørketrommel.

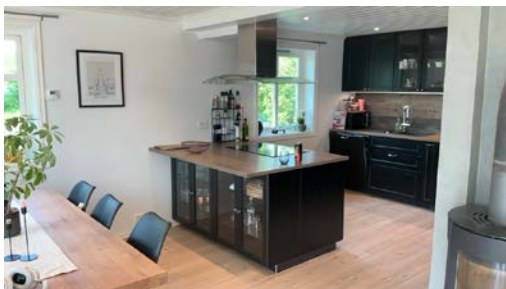
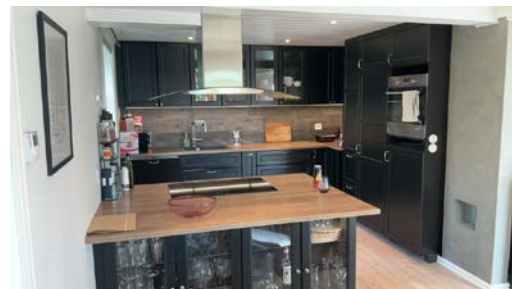
## 1. ETASJE > KJØKKEN/SPISESTUE

### TG 1 Avtrekk

Kjøkkenventilator montert over kokesone.

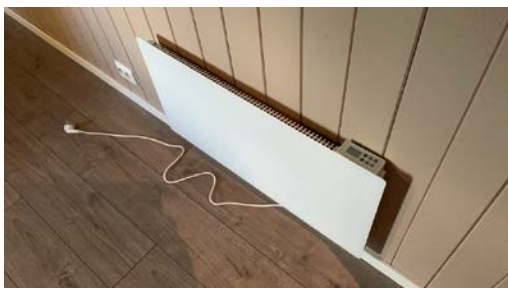
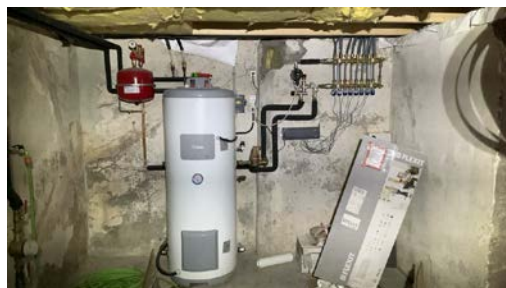
## 1 TG 1 Varmtvannstank

Dobbeltmantlet varmtvannstank på ca 300 liter står i kjeller.

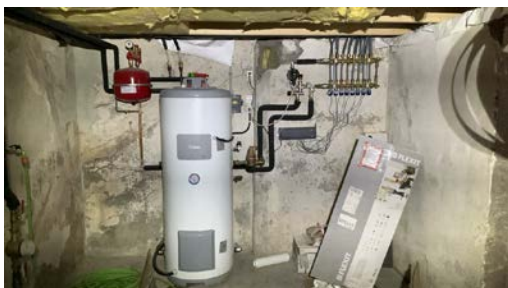
## 1 TG 1U Vannbåren varme

Oppvarming via vannbåren varme i 1. etasje. Anlegget står i kjeller.  
Byggesakkyndig er ikke fagperson på slike anlegg, anlegget er vurdert ut fra at det fungerer. Kontroll av fagperson anbefales på generelt grunnlag. Jeg er ikke fagperson på slike anlegg, anlegget er vurdert ut fra at det fungerer. Kontroll av fagperson anbefales på generelt grunnlag.

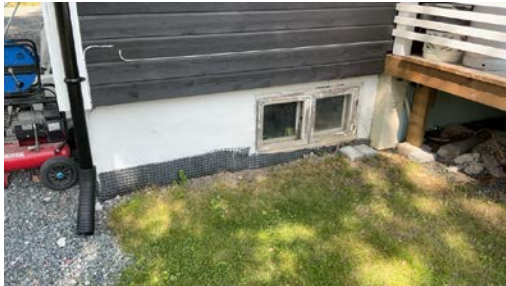
## TG 2 Grunnmur og fundamenter

Eldre del: Grunnmur i sparesteinsbetong.

- Det er registrert horisontalriss som er symptom på jordtrykk.
- Det er registrert skråriss som er symptom på setninger.
- Det er avvik:

Det er påregnelig med utbedringer på deler av grunnmur/fundamentering. Overvåk tilstanden jevnlig. Tidspunktet for reparasjon og eventuelt når dette er nødvendig er vanskelig å si noe om. Bruken av kjeller vil også være avgjørende.

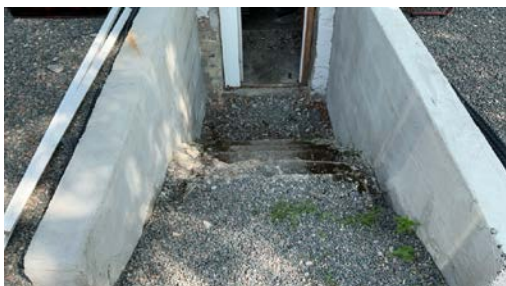
## 1 TG 2 Terrenghold

- Eiendommen ligger i flomutsatt område.
- Det er avvik:

Viktig å lede vann bort fra fundamentene. Dette for å unngå belastning på mur/betong, hindre vanninntrenging og bevare lang brukstid på bygningsdelene under bakken. Fukt inn i konstruksjoner vil potensielt kunne føre til kapilærsug/fuktopptrekk i konstruksjoner rundt og kunne påføre store skader og kostnader.
