# Krokliveien 7 7372 GLÅMOS

## Tilstandsrapport Eierskifte

Boligtype: Hytte

Byggeår: 1970

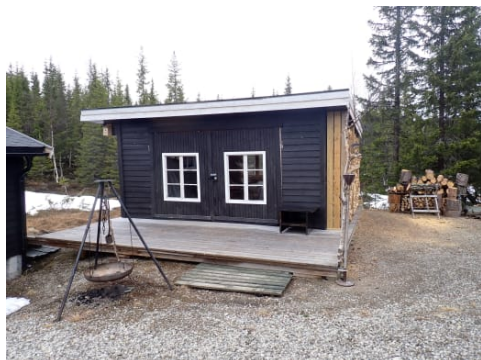
## 6.24 Øvrig: Innbygd gapahuk med utedue

Innbygd gapahuk oppført i én etasje, og er plassert på fundament av impregnert trevirke på bakken. Veggkonstruksjon er oppført i bindingsverk og er kledd med liggende panel. Taket har pultaksform og har ingen tekking utover undertak. Gulvkonstruksjon er av trebjelkelag. Vinduer er med 2+1-lags glass.
