Krokliveien 7, 7372 GLÅMOS

## Tilstandsrapport Eierskifte

Boligtype: Hytte  
Byggeår: 1970  
BRA: 49 m<sup>2</sup>  
BRA-i: 49 m<sup>2</sup>

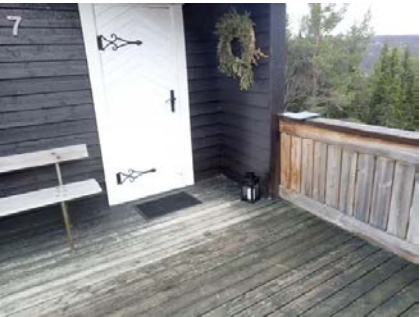
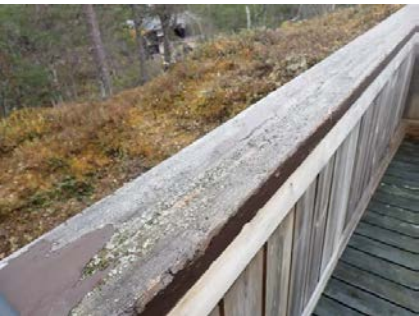
6.3 Balkong, terrasse, platting: Terrasseplatting ved inngangsparti

| Det er oppført terrasseplatting ved inngangspartiet. Plattingen er oppført i impregnert trevirke over pilarer av betong. Det er etablert rekkverk av tre (ikke krav). | |

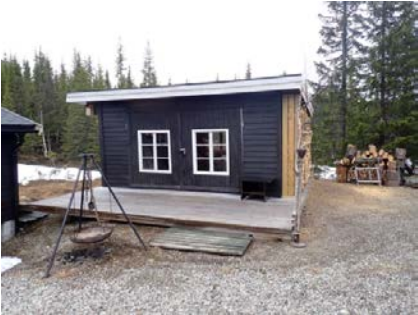
### 6.24 Øvrig: Innbygd gapahuk med utestue

Innbygd gapahuk oppført i én etasje, og er plassert på fundament av impregneret trevirke på bakken. Veggkonstruksjon er oppført i bindingsverk og er kledd med liggende panel. Taket har pulttaksform og har ingen tekking utover undertak. Gulvkonstruksjon er av trebjelkelag. Vinduer er med 2+1-lags glass.
