# Tilstandsrapport

Fritidsbolig

Nord-Torpvegen 1841 - HYTTE 12 , 2880 NORD  
-TORPA

Befaringsdato: 16.01.2026

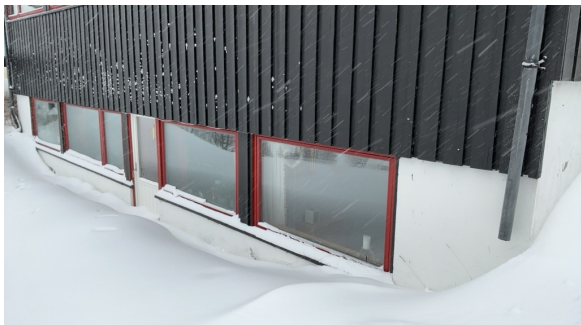
## TG 1 Veggkonstruksjon

Yttervegg i betong, og isolert bindingsverk som var normal byggeskikk på oppføringstidspunktet. Stående utvendig trekledning. Mye snø på befaringsdagen og derfor begrenset beskrevet.

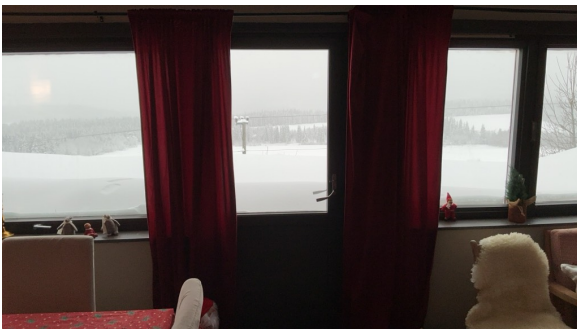
## TG 1 Dører

Ytterdør i treverk, malt, med 2-lags energiglass.  
Balkongdør i treverk, malt, med 2-lags energiglass.  
Boddør i treverk, malt.

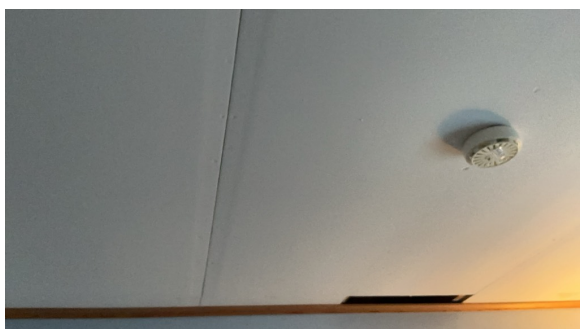
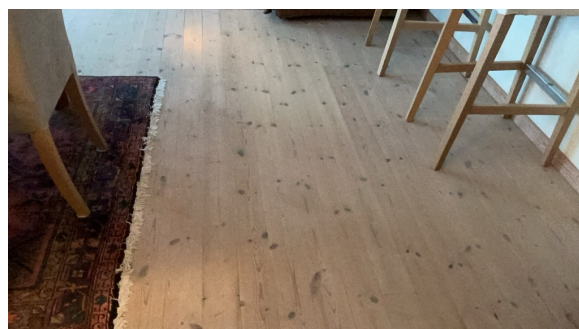
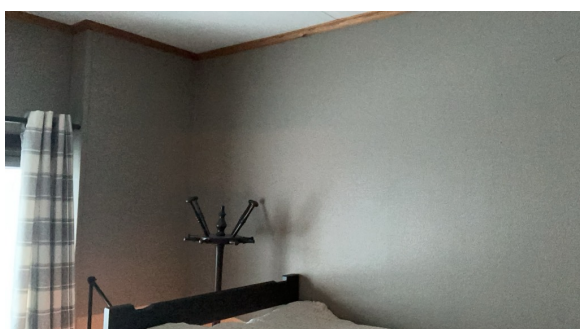
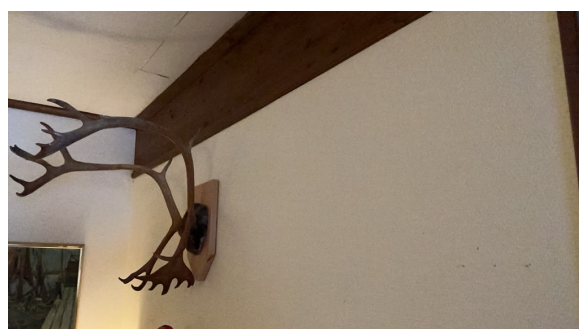
## TG 1 Overflater

Innvendige overflater er hovedsakelig preget av:  
Vegg: Malt strie.  
Himling: Malte gipsplater.  
Gulv: Heltre furu. Betong. Belegg. Fliser, med varme.

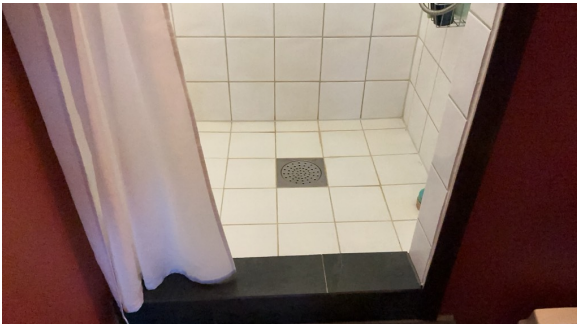
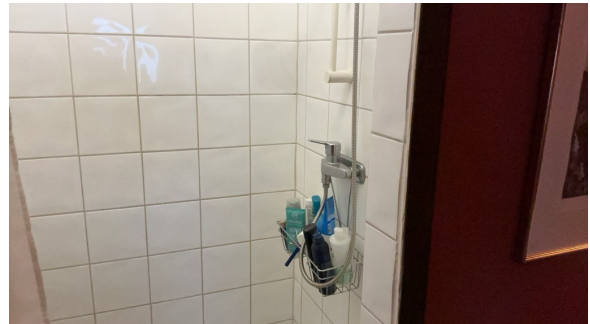
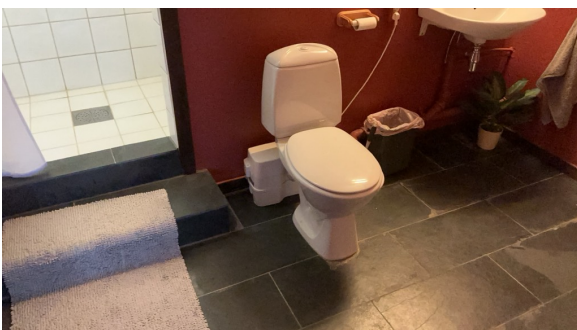
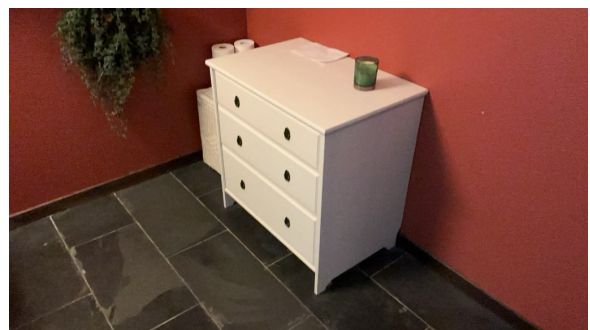
Det er mulighet for at det kan forekomme vannlekkasje på våtrommet hvor vann ikke vil gå til sluk.

Gulvet er tilnærmet flatt. Det er Kun sluk i dusjnise. Ved en eventuell lekkasje ved toalett, eller rør ved vask, vil vann ikke kunne gå til sluk.

Gulv: Fliser, med varme.

Servant på vegg med speil over. Gulvmontert vanntolett med kvernpumpe. Dusjnisje med fliser på gulv og vegg. Plastsluk i dusjnisje.

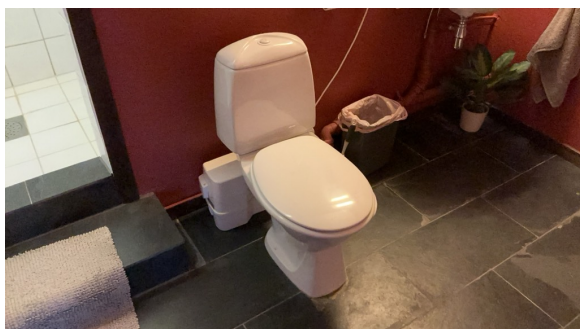
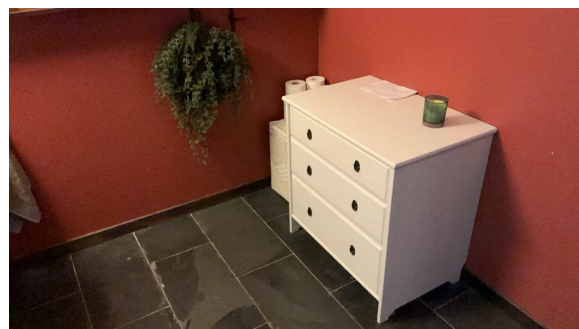
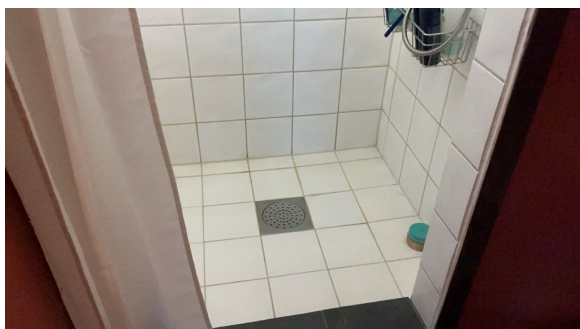
### TG 1 Sanitærutstyr og innredning

Servant på vegg med speil over. Gulvmontert vanntoalett med kvernpumpe.

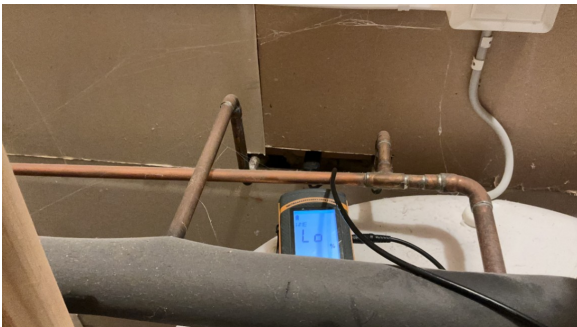
### TG 0 Tilliggende konstruksjoner våtrom

Fuktsøk utført i hull for rør, i vegg bak dusjnise. Ingen unormale forhold ble avdekket.

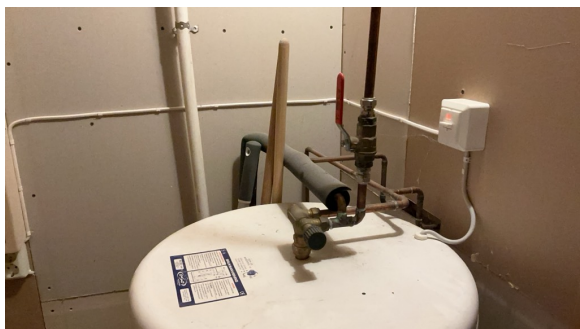
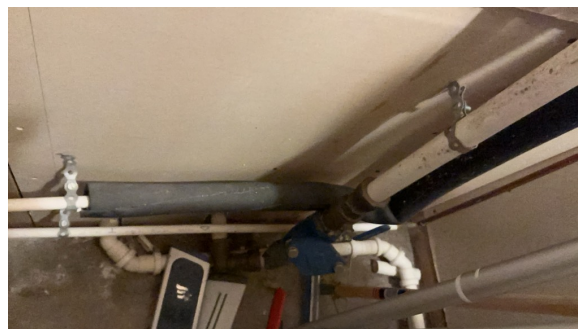
Synlige vannrør i: Kobber/metall.

Anlegget er ikke teknisk vurdert. Jeg er ikke VVS fagmann, kontakt rørlegger for evt. nærmere kontroll av anlegget. Bunnledningene og utvendige ledninger er nedgravd og ikke tilgjengelig for inspeksjon.

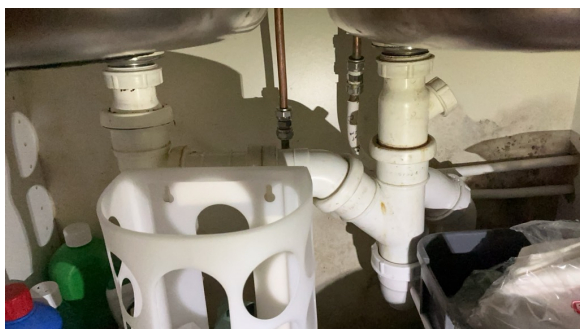
### TG 1 Avløpsrør

Synlige avløpsrør i: Plast.

Anlegget er ikke teknisk vurdert. Jeg er ikke VVS fagmann, kontakt rørlegger for evt. nærmere kontroll av anlegget. Bunnledningene og utvendige ledninger er nedgravd og ikke tilgjengelig for inspeksjon.
