Nord-Torpvegen 1841 - hytte 12, 2880 NORD-TORPA

**Spåtind - Innholdsrik leilighet -  
umiddelbar nærhet til tur og  
skiområder - hyggelig fellesskap**

# Tilstandsrapport

Befaringsdato: 16.01.2026

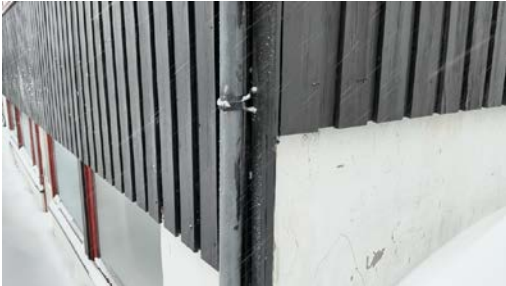
Yttervegg i betong, og isolert bindingsverk som var normal byggeskikk på oppføringstidspunktet. Stående utvendig trekledning. Mye snø på befaringsdagen og derfor begrenset beskrevet.

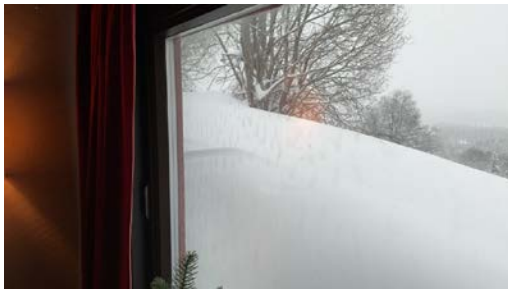
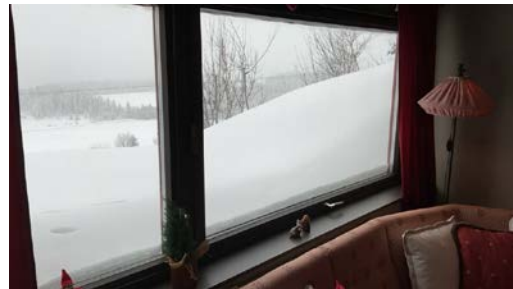
- Det er påvist noen glassruter som er punktert eller sprukne.
- Det er avvik:

- Vinduer med punkterte/sprukne glass må påregnes skiftes ut, enten hele vinduet eller kun selve glassene.

Utskiftning/fornyng av eldre vinduer bør etter hvert påregnes som følge av alder/slitasje.

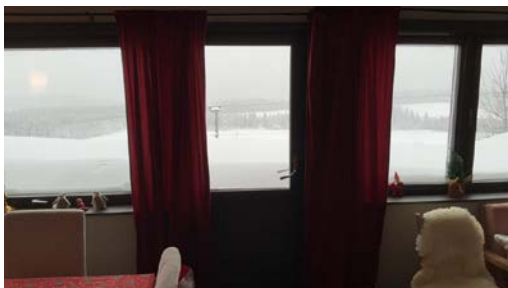
Ytterdør i treverk, malt, med 2-lags energiglass.  
Balkongdør i treverk, malt, med 2-lags energiglass.  
Boddør i treverk, malt.

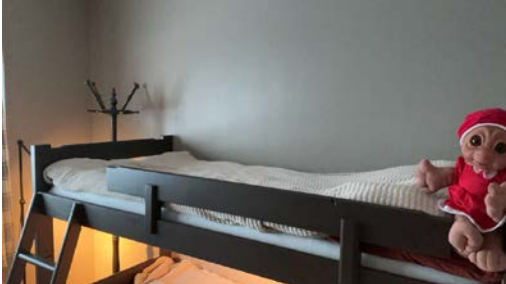
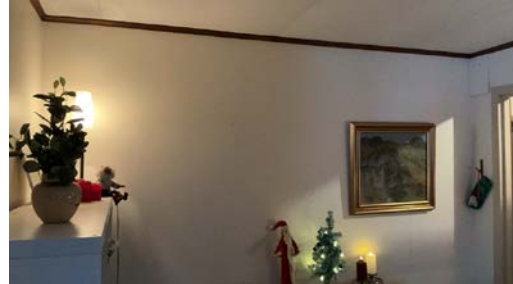
- Det er gjennom hulltaking påvist høyt fuktnivå inne i trekonstruksjonen i hulltakingen, men ikke påvist fuktskader i dette området. Høy luftfuktighet kan over tid føre til muggvekst eller sverting av materialer. Samtidig kan materialer og konstruksjoner bli ødelagt.
- Det er avvik:

Fuktindikasjoner er registrert i vegg mot grunn, dette øker risikoen for skjulte skader. Det bemerkes at utforede yttervegger under utvendig terrengnivå er et kritisk punkt med tanke på fukt/kondensskader og har ofte skjulte feil og skader. Denne konstruksjonen blir derfor kalt en risikokonstruksjon. Malingsflass, avskalling og saltutslag på vegg, dette indikerer fuktvandring i vegger.

Da drenering ikke er oppgradert siden byggeåret er det viktig å følge med på konstruksjonene. Det kan være påregnelig med tiltak utvendig i form av drenering/isolering av grunnmur.

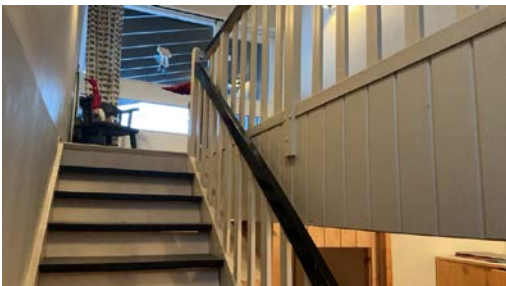
Innvendig trapp mellom etasjer er utført i trekonstruksjoner.

Håndløper anbefales montert.

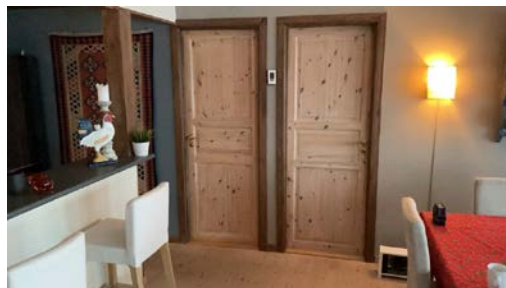
Innvendige dører: Heltre furu, profilert og beiset. Malt glatt. Justeringer må kunne påregnes på tredører som kan bevege seg gjennom ulike årstider.  
Enkelte sår/merker må påregnes ( normal bruksslitasje)

- Det er påvist avvik som tilsier at det bør foretas tiltak på enkelte dører.

Justeringer og enkelte lokale utbedringer må påregnes.

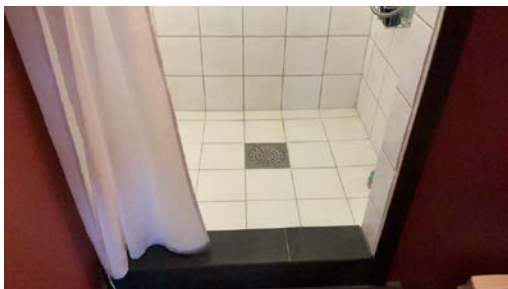
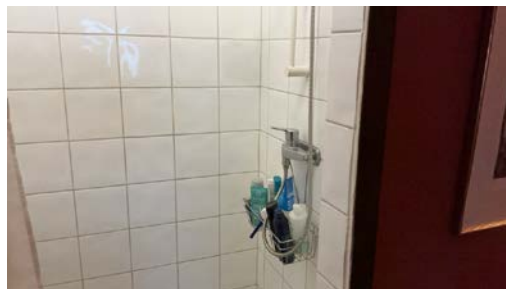
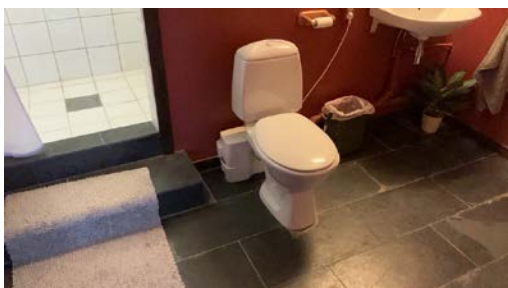
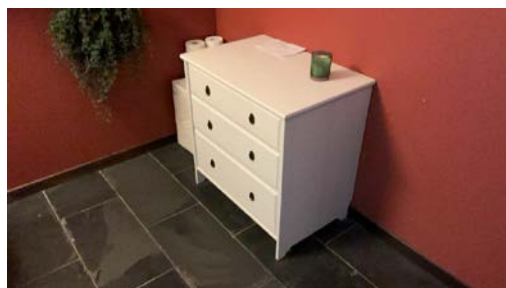
- Det er mulighet for at det kan forekomme vannlekkasje på våtrommet hvor vann ikke vil gå til sluk.
- Det er påvist at høydeforskjell fra topp slukrist til gulv/synlig topp membran ved dørterskel er mindre enn 25 mm.
- Det er avvik:

Gulvet er tilnærmet flatt. Det er Kun sluk i dusjnise. Ved en eventuell lekkasje ved toalett, eller rør ved vask, vil vann ikke kunne gå til sluk.

Rommet fungerer med dagens tilstand, men tilfredsstillers ikke krav til våtrom. Det er ikke behov for utbedringstiltak siden våtrommet fungerer i dag, men ut ifra alder kan skader plutselig oppstå på eldre ikke fuktsikre våtrom.
