Nord-Torpvegen 1841 - hytte 12, 2880 NORD-TORPA

**Spåtind/ Hugulia- Innholdsrik  
leilighet- umiddelbar nærhet til  
tur og skiområder- hyggelig  
fellesskap**

# Tilstandsrapport

Befaringsdato: 16.01.2026

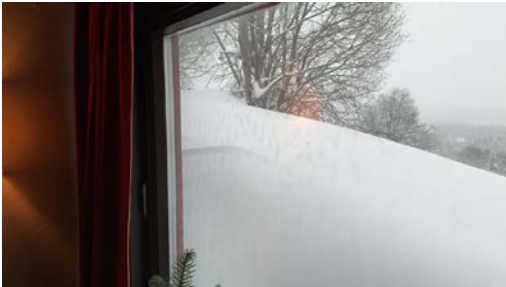
- Det er påvist noen glassruter som er punktert eller sprukne.
- Det er avvik:

- Vinduer med punkterte/sprukne glass må påregnes skiftes ut, enten hele vinduet eller kun selve glassene.

Utskiftning/fornyng av eldre vinduer bør etter hvert påregnes som følge av alder/slitasje.

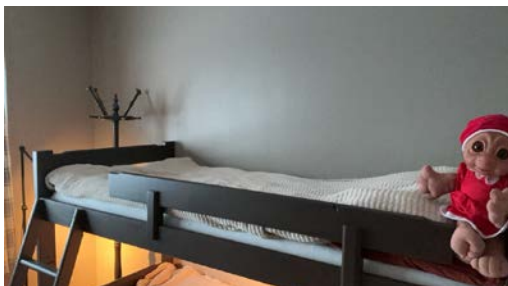
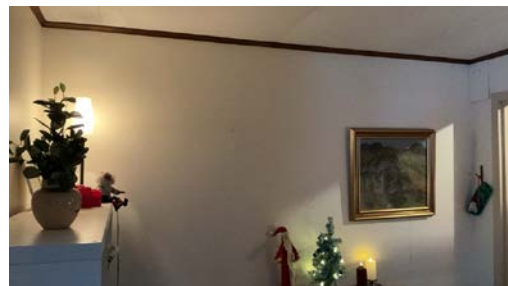
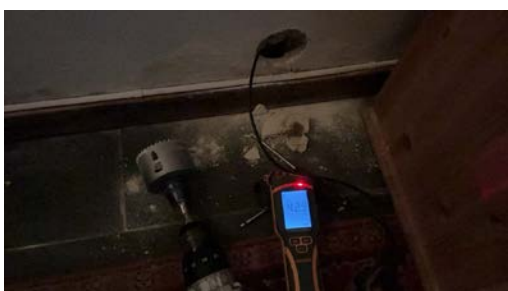
- Det er gjennom hulltaking påvist høyt fuktnivå inne i trekonstruksjonen i hulltakingen, men ikke påvist fuktskader i dette området. Høy luftfuktighet kan over tid føre til muggvekst eller sverting av materialer. Samtidig kan materialer og konstruksjoner bli ødelagt.
- Det er avvik:

Fuktindikasjoner er registrert i vegg mot grunn, dette øker risikoen for skjulte skader. Det bemerkes at utforede yttervegger under utvendig terrengnivå er et kritisk punkt med tanke på fukt/kondensskader og har ofte skjulte feil og skader. Denne konstruksjonen blir derfor kalt en risikokonstruksjon. Malingsflass, avskalling og saltutslag på vegg, dette indikerer fuktvandring i vegger.

Da drenering ikke er oppgradert siden byggeåret er det viktig å følge med på konstruksjonene. Det kan være påregnelig med tiltak utvendig i form av drenering/isolering av grunnmur.

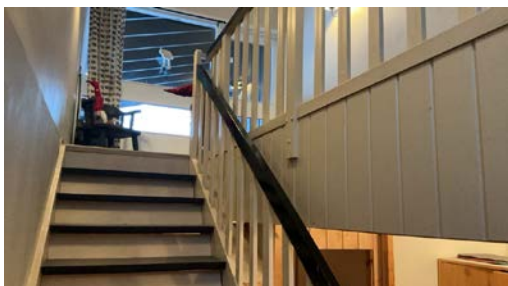
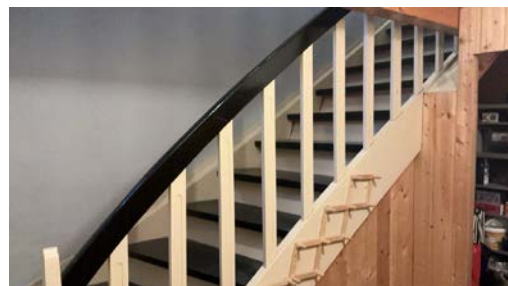
## TG 2 Innvendige trapper

Innvendig trapp mellom etasjer er utført i trekonstruksjoner.

- Det er avvik:

Håndløper anbefales montert.

Det er ikke krav om utbedring av åpninger i innvendige trapper opp til dagens krav.

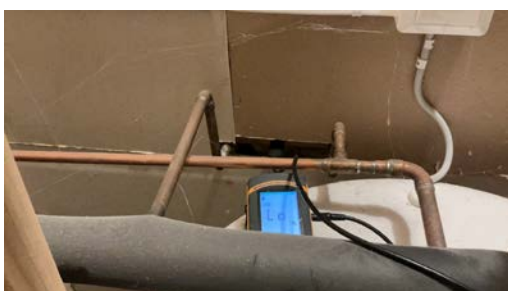
### 🕒 TG 0 Tilliggende konstruksjoner våtrom

Fuktsøk utført i hull for rør, i vegg bak dusjnisje. Ingen unormale forhold ble avdekket.

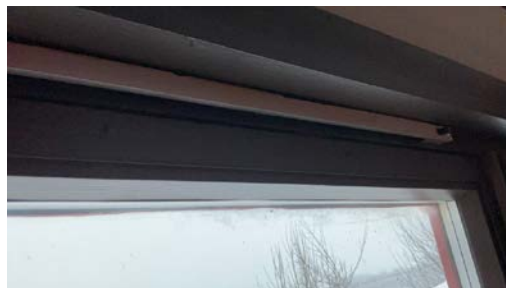
### TG 2 Ventilasjon

Ventilasjonen består av naturlig ventilasjon. Frisk tilluft blir tilført gjennom ventil i yttervegg, ventiler i vindu eller gjennom aktiv lufting med vinduer. Brukt luft trekkes ut uten bruk av vifter.

Ventilasjonen i boligen tilfredsstiller ikke dagens krav til klima og miljø. Boligen fungerer med dette avviket, men det bør vurderes energibesparende tiltak.

Ventileringen er ikke i henhold til dagens krav. Tiltak må vurderes ut fra bruk/behov.

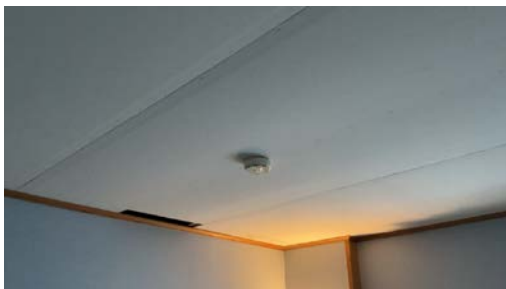
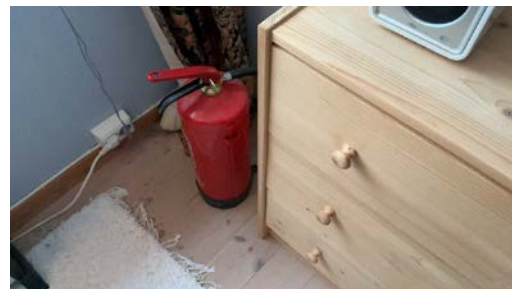
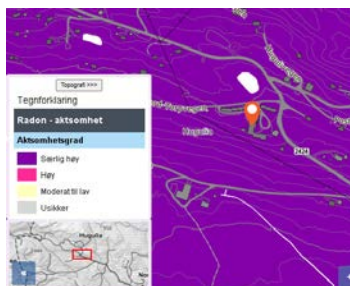
- Åpninger i rekkverk er større enn dagens forskriftskrav til rekkverk i innvendige trapper.
- Det er avvik i rømningsveier.
- Det er ikke foretatt radonmålinger, og bygget er heller ikke utført med radonsperre.
- Det mangler håndløper på vegg i det innvendige trappeløpet.

Avvik fra forskrift om brannforebygging § 8.

- Håndløper på innvendig trapp bør monteres, men det var ikke krav på byggetidspunktet.
- Det er ikke krav om utbedring av åpninger i innvendige trapper opp til dagens krav.

På soverom mot sør/øst må vindu byttes ut for å tilfredsstille sikkerhetskrav, og krav til rømningsvei. Radonmåling anbefales, spesielt hvis man skal oppholde seg mye i fritidsboligen.
