# Tilstandsrapport

Boligbygg med flere boenheter

Musikklokka 4A , 3612 KONGSBERG

Befaringsdato: 20.11.2025

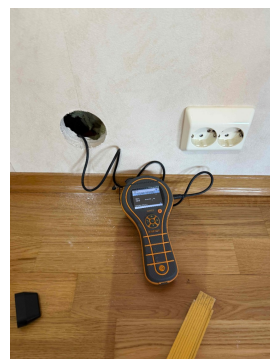
I dette badet er dusjsonen plassert mot en tilstøtende leilighet, samt mot kjøkken med flere vanninstallasjoner og varmtvannsbereder bak dusjsonen. På grunn av denne plasseringen ble hulltaking utført nærmere toalettet.

Det er viktig å merke seg at gangen normalt er et mindre sannsynlig sted for å avdekke eventuelle fuktskader.
