# Tilstandsrapport

Enebolig

Ekornveien 17, 3660 RJUKAN

Befaringsdato: 25.04.2025

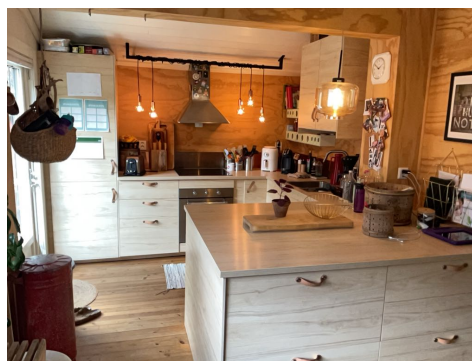
ETASJEPLAN > KJØKKEN

Kjøkkeninnredning.
