Ekornveien 17, 3660 RJUKAN

**Sjarmerende eldre enebolig med leilighet i underetg. - Garasje og carport - Høyt og fritt med fine uteområder!**

# Tilstandsrapport

Befaringsdato: 25.04.2025    Rapportdato: 20.05.2025    Oppdragsnr.: 19974-1553    Referansenummer: KJ2540  
Autorisert foretak: Din Taksering AS    Vår ref:

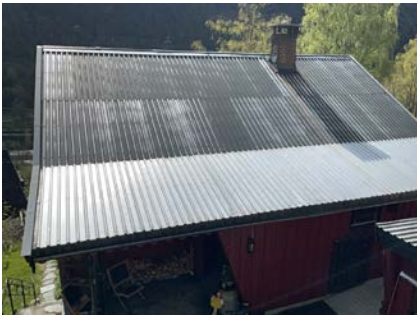
**Vurdering av avvik:**  
• Mer enn halvparten av forventet brukstid er passert på taktekkingen.  
• Mer enn halvparten av forventet brukstid er passert på undertak.

Tidsmessig slitasje på takplater.

- Tidspunkt for utskiftning av undertak nærmer seg.
- Tidspunkt for utskiftning av taktekking nærmer seg.
- Overvåk tilstanden jevnlig. For å få tilstandsgrad 0 eller 1 må tekkingen skiftes ut, men tidspunktet for når dette er nødvendig er vanskelig å si noe om.

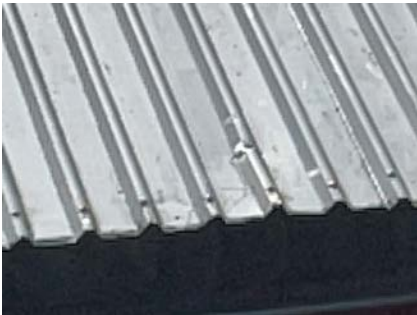
Noe bulker i takplater.

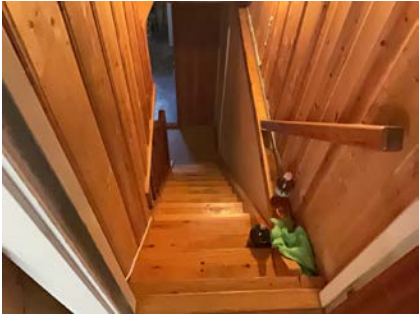
Veldig smal og bratt trapp til underetasjen.

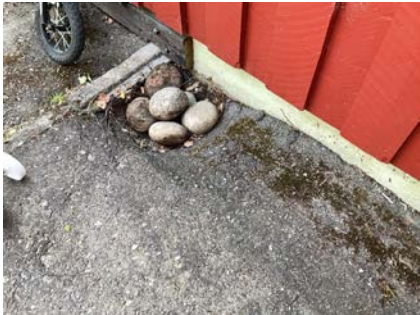
Lokalt fall på terreng mot grunnmur.
