Øvervegen 9, 6460 EIDSVÅG I ROMSDAL

**Enebolig med sokkelleilighet,  
dobbelgarasje og flere terrasser i  
naturskjønne Eidsvåg i Romsdal.**

# Tilstandsrapport

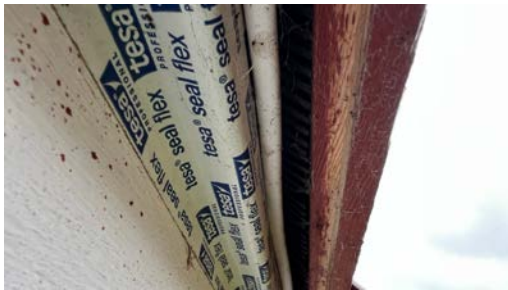
Årsak: Sprekker i bordkledningen vurderes å være alders- og værrelaterte.

Luftet bordkledning. Musebånd er montert på kotrollert område

Det anbefales vedlikehold av overflatebehandlingen, herunder rengjøring og ny maling/beis. Tiltaket vurderes som vedlikeholdsmessig og vil kunne forlenge levetiden på bordkledningen.

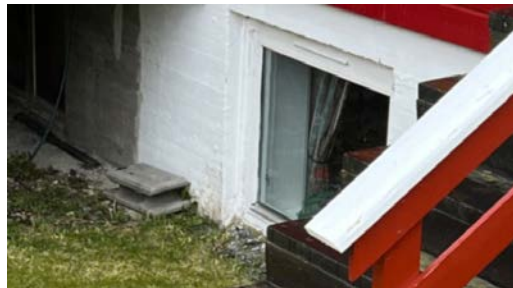
Vindu ligger for nært terrenget

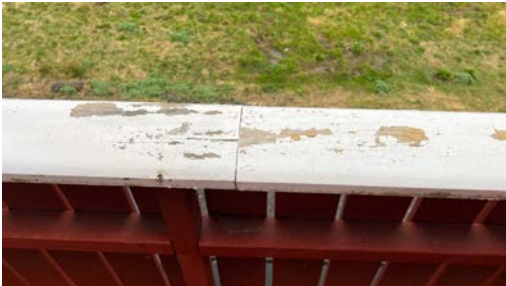
Værslitt topprekke på rekkverk mot vest

Det anbefales å øke rekkverkshøyden for å bedre sikkerheten og redusere risiko for fall. Tiltaket vurderes som sikkerhetsmessig forbedring, og ikke som et krav til funksjon ved oppføringstidspunktet.

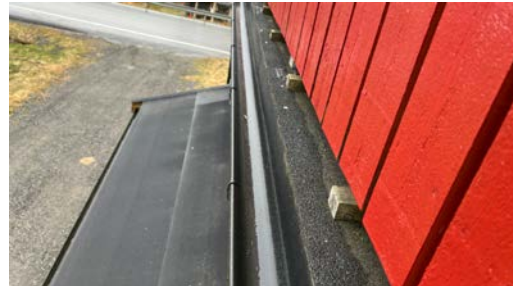
Membran av takpapp på veranda i 2. etasje

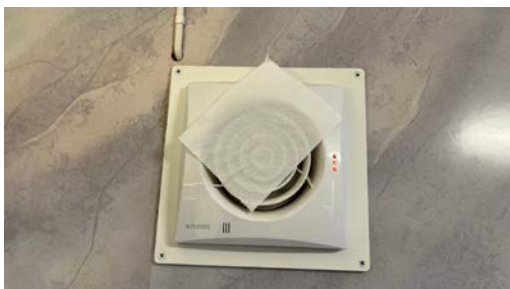
Rommet har mekanisk avtrekk og det er tilluft under døren og via ventil i vinduet.

Avtrekk er funksjonstestet

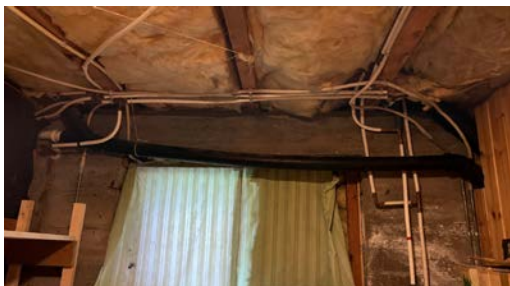
Synlige vannrør og avløpsrør i underetasjen

Det anbefales jevnlig kontroll av vannledningsanlegget. Utskifting eller fornyelse bør påregnes ved tegn til lekkasje, redusert funksjon eller i forbindelse med oppgraderinger av våtrom og kjøkken. Videre bruk forutsetter aksept av økt risiko grunnet alder.

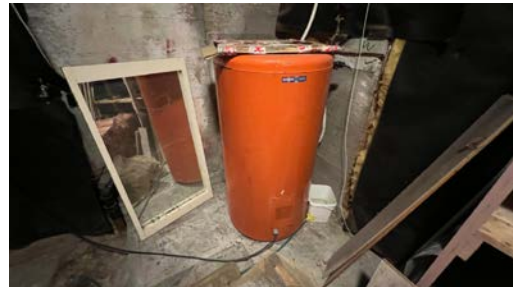
Varmtvannstank på ca. 200 l

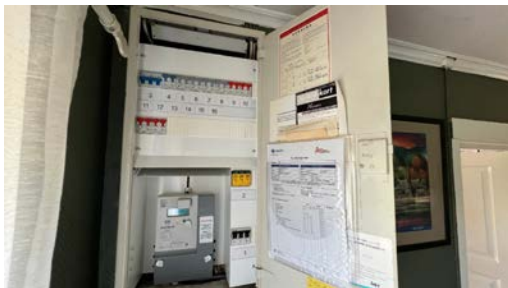
Sikringsskapet er plassert i 2. etasje

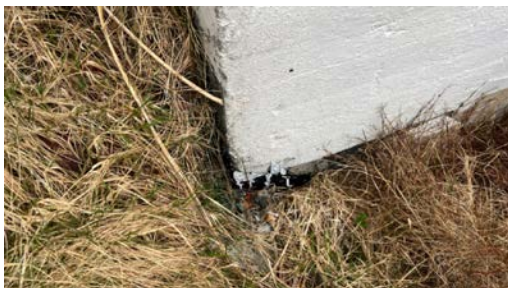
Det er usikkerhet knyttet til om bygningen har tilfredsstillende fuksikring og drenering langs hele grunnmuren. I underetasjen er det påvist svært høyt fuktinnhold i treverk i påforingsvegger mot terreng, noe som indikerer pågående eller langvarig fuktbelastning fra grunnen.

Forholdet vurderes å skyldes mangelfull, utilstrekkelig eller aldrende drenering og fuksikring mot terreng. Manglende dokumentasjon og begrenset synlighet av utvendige tiltak gir økt usikkerhet knyttet til funksjonen.

Mangelfull drenering og fuksikring kan medføre vedvarende fuktinntrengning i konstruksjoner mot terreng. Påvist høyt fuktinnhold i treverk innebærer høy risiko for råte, mugg- og soppdannelse samt redusert styrke og levetid på konstruksjonene. Skadeomfanget kan være større enn det som er synlig ved befaring.

Grunnmur med utvendig fuksikring

Hvis konstruksjoner må rives for å kunne gjennomføre ny drenering kan prisestimatet overstige prisestimatet satt i denne rapporten.

**Kostnadsestimat: 100 000 - 300 000**
