Tilstandsrapport

Enebolig

Radøyvegen 2258 , 5936 MANGER

Befaringsdato: 22.04.2026

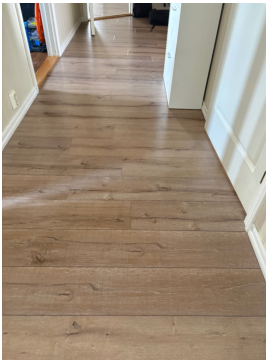
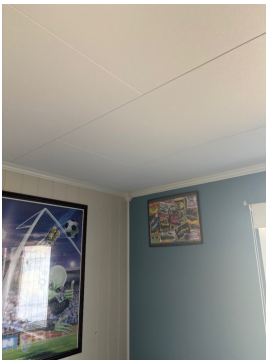
Innvendige gulv med laminat fra byggeår.
Innvendige vegger og himling med malte plater.
Det er kontrollert for knirk og svikt og visuelt for fukt skjolder og skader.
Innvendige overflater fremstår med noe lokal slitasje, tilstandsgrad basert på helhet.

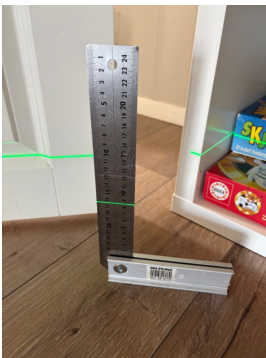
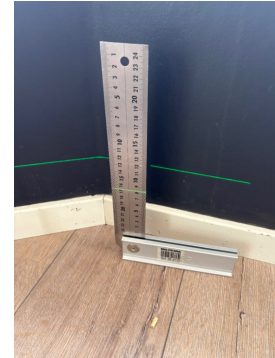
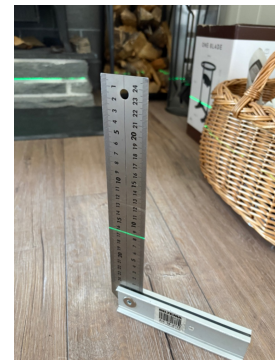
TG 1 Etasjeskille/gulv mot grunn

Gulv mot grunn i betong fra byggeår er kontrollert for horisontalt avvik målt med laser.
Resultatet tilfredsstillende dagens krav til avvik.

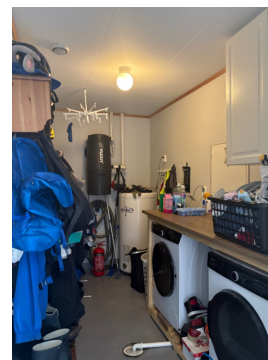
Vaskerom med malt epoxy på gulv og malte plater på vegg.
Plastsluk og med ukjent utførelse.
Varmekabler i gulv, opplegg for vaskemaskin og mekanisk ventilasjon.

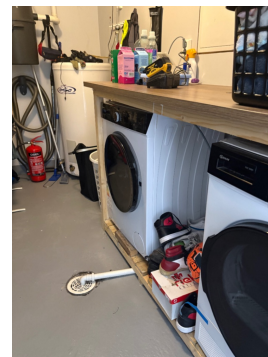
Opplegg for vaskemaskin og tørketrommel.

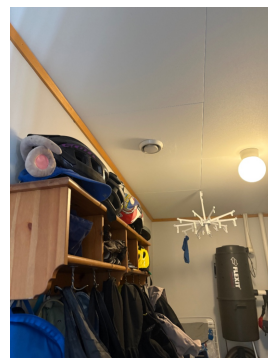
! TG 1 Ventilasjon

Mekanisk ventilasjon og tilfredstillende luftespalte for tilluft.

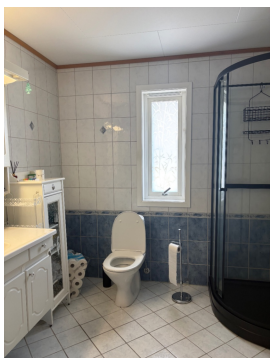
Bad fra byggeår med fliser på gulv og vegg.
Smøremembran og plastsluk med ukjent utførelse.
Varmekabler i gulv, dusjkabinett, mekanisk ventilasjon og toalett.

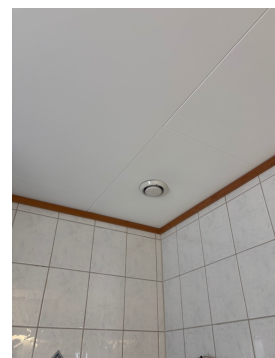
Mekanisk ventilasjon og tilfredstillende luftespalte for tilluft.

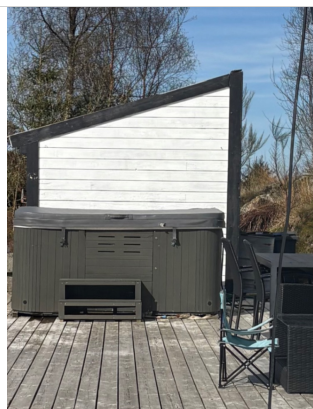
Bod i trekonstruksjon med plattform på støpte fundamenter, bindingsverk med liggende trekledning og tekking med papp. Stor terrasse i tilknytning til bygget.
