Tilstandsrapport

Enebolig

Pilelykkja 4 , 2910 AURDAL
  NORD-AURDAL kommune

Befaringsdato: 11.02.2026

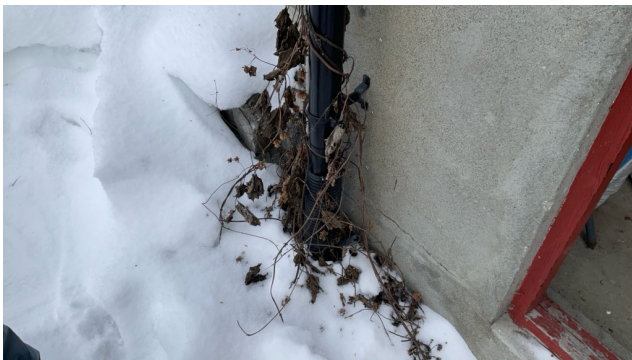
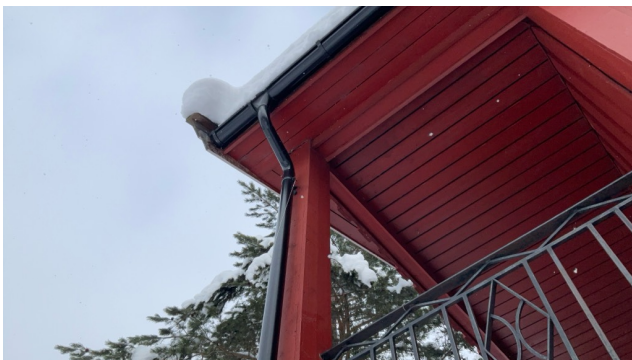
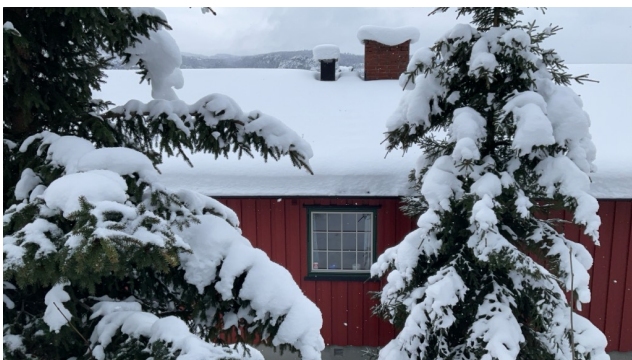
På kaldtloft er det spor etter tidligere lekkasjer blant annet ved pipe og gjennomføringer for lufterør. Taktro er betydelig misfarget i noen områder.

Nedløpsrør har frostskaider.

Nedløpsrør med frostskafer bør skiftes ut for å hindre lekkasjer og økt fuktbelastning på tilstøtende konstruksjoner.

Når taket er snøfritt må beslag og piper over tak sjekkes. Det er tydelige spor etter tidligere vanninntrengninger. Behov for tiltak må vurderes når inspeksjon er mulig.

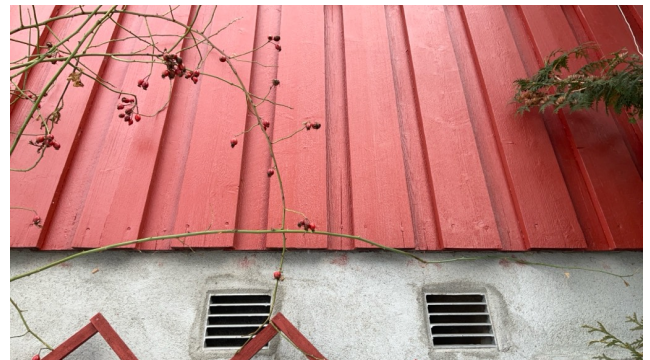
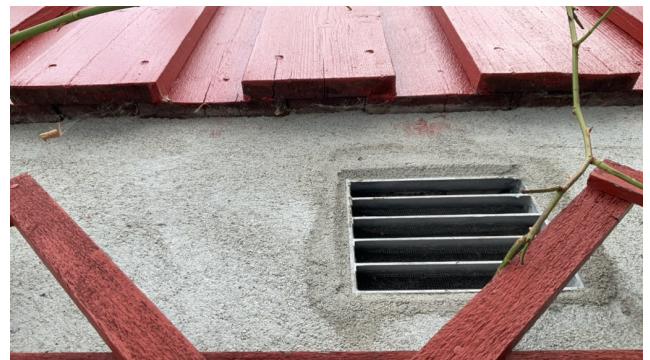
TG 2 Veggkonstruksjon

Yttervegger av bindingsverk fra byggeår og tilbyggingsår. Det er isolering med mineralull. Utvendig kledning med tømmermannspanel rett på vindsperre med treklosser som lusinger/ musestopper.

Utskifting av enkeltbord må påregnes.

Ved eventuell omlegging av kledning anbefales det å etablere lufting for å redusere risikoen for kondensering og påfølgende fukt- eller råteskader.

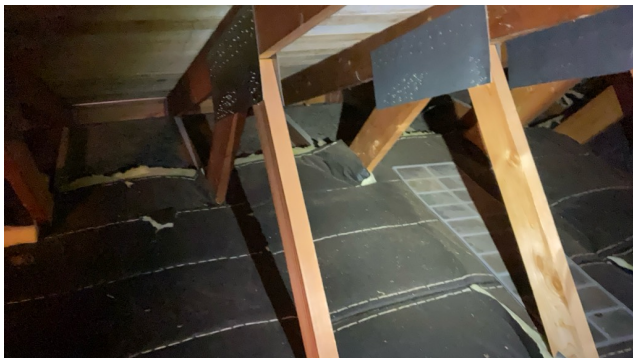
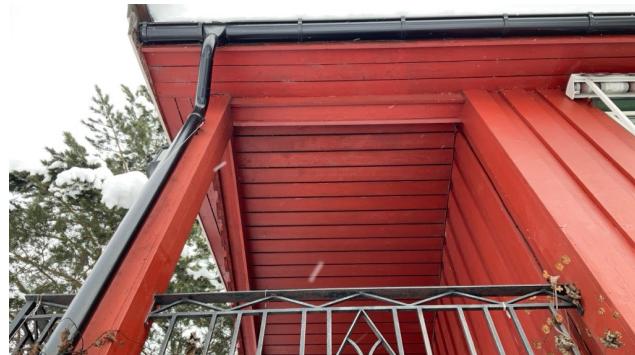
Luftespalter tettet med isolasjon

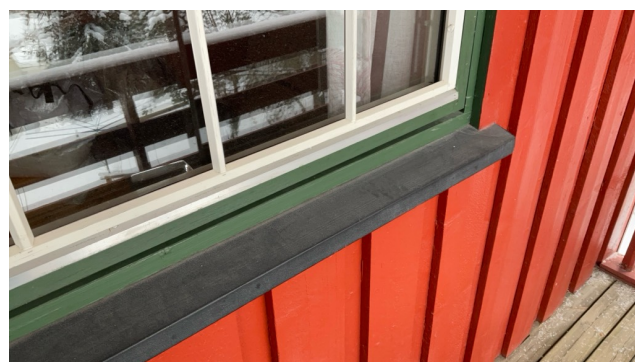
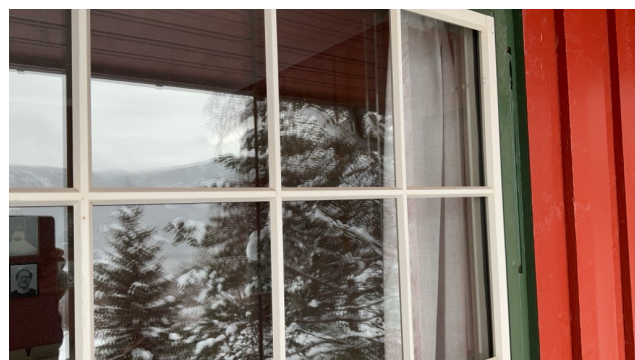
TC 2 Vinduer

Værslitasje og manglende behandling av treverk kan føre til ytterligere forringelse, redusert isolasjonsevne og økt risiko for råteskader.

Det må påregnes at enkelte vinduer kan måtte skiftes ut på sikt for å unngå varmetap og fuktskader.

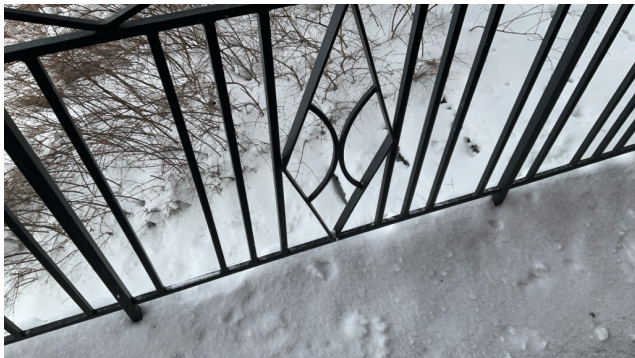
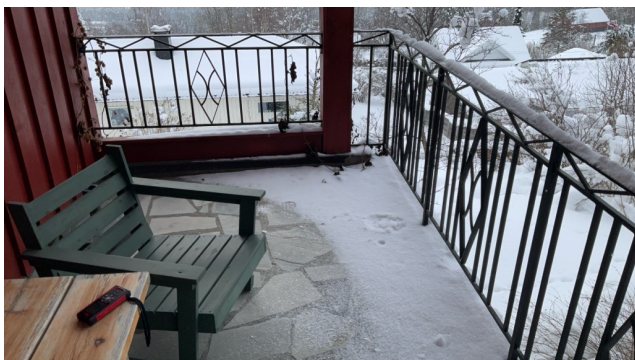
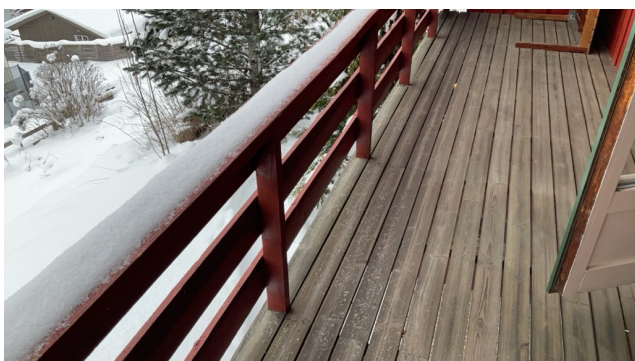
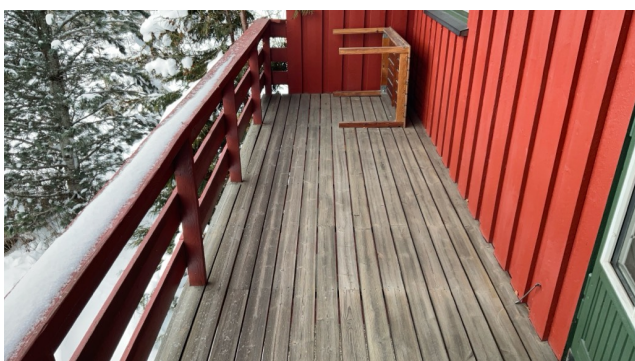
TC 2 Balkonger, terrasser og rom under balkonger

Manglende beslag i overgang vegg kan ved noen tilfeller føre til fuktinntrengning og skader i tilstøtende bygningsdeler. Forbedring av eksisterende løsning bør vurderes for å forebygge skade.

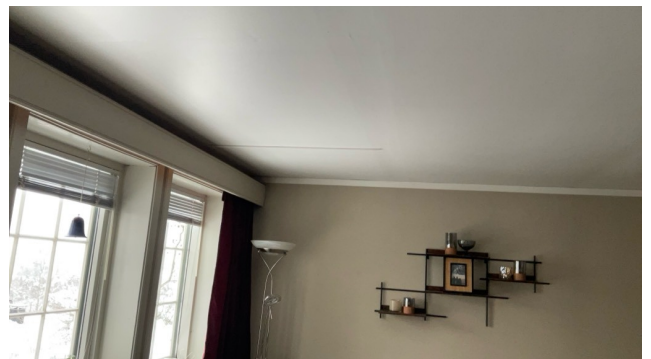
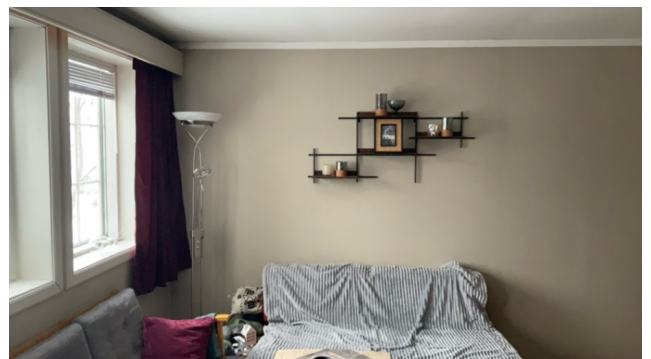
! TG 2 Overflater underetasje

Generell slitasje og bruksmerker på overflater kan medføre redusert estetisk kvalitet og funksjon, og behovet for oppgradering bør vurderes av ny eier.

Salttusslag på veggoverflater i kjellerrom bør undersøkes nærmere, da dette kan indikere fuktproblemer som over tid kan føre til skader på konstruksjonen.

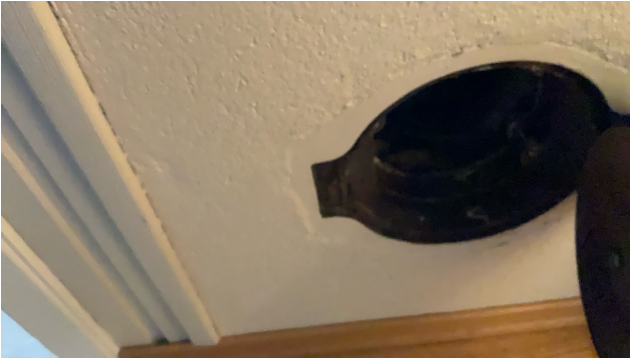
Peisovn i stue underetasje

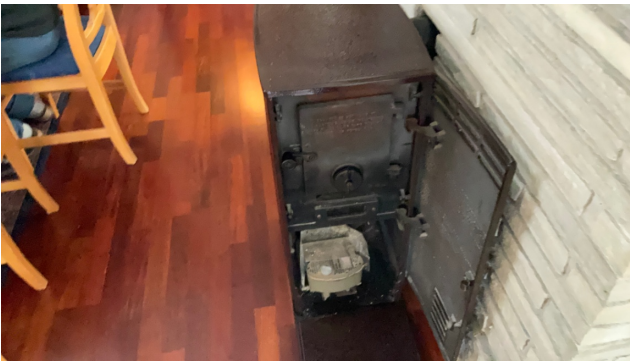
Sotluke i kjeller med manglende avstand til brennbart materiale.

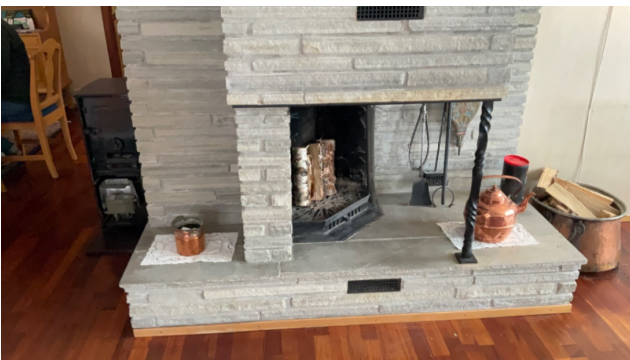
Kamin tilkoblet dagtank i garasje.

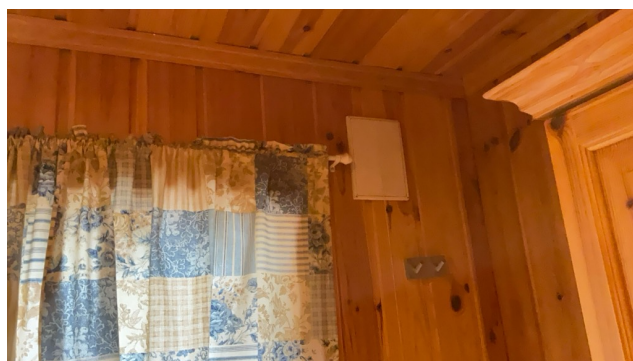
ETASJE > BAD

🔧 TG 1 Tilliggende konstruksjoner våtrom

Det ble ikke registrert forhøyede fuktverdier i målinger i og rundt bad. Det er ikke registrert andre unormale forhold ved hulltakingspunkt.

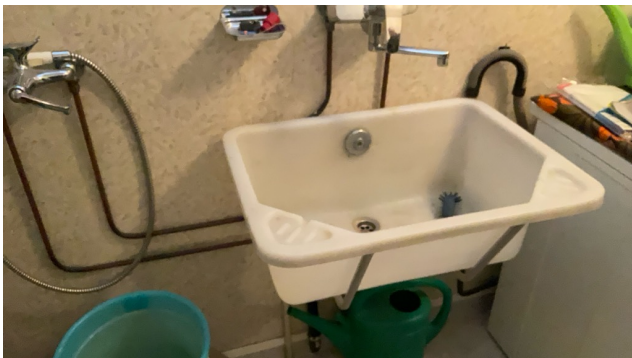
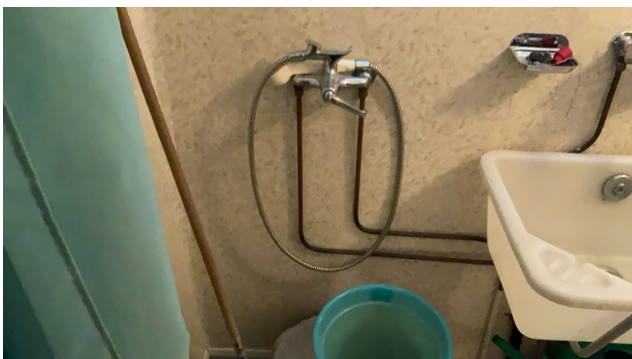
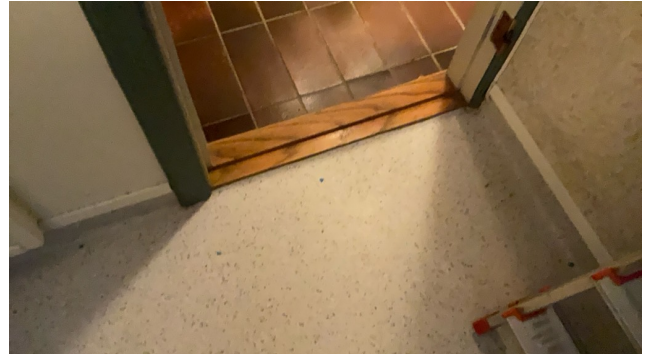
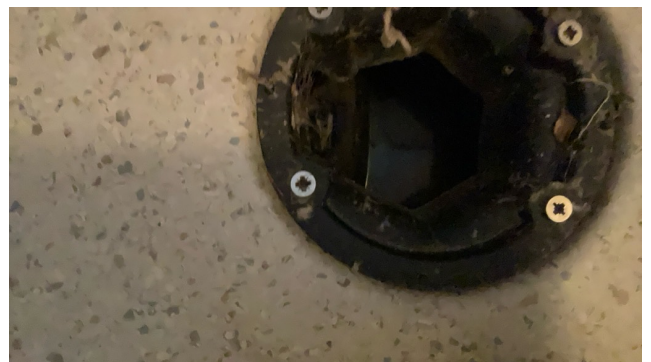
KJELLER/ UNDERETASJE > VASKEROM

TG 2 Overflater vegger og himling

Overflaters alder og noe løse skjøter og slitasje tilsier at overflater bør skiftes for å hindre forringelse og redusere risiko for fuktinntrengning og skader på underliggende konstruksjon.

Tapet fra byggeår i dusjsone

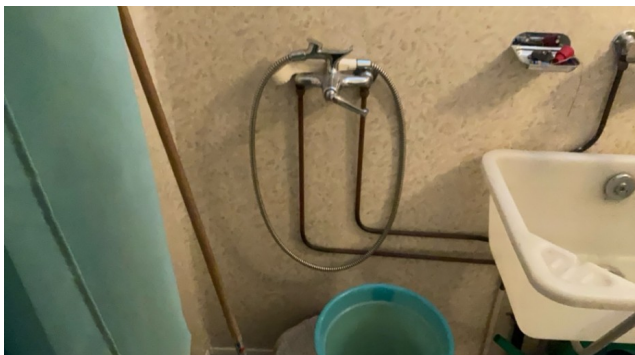
KJELLER/ UNDERETASJE > VASKEROM

TG 2 Overflater Gulv

Vaskerommet er etablert i 1975. I forbindelse med skade grunnet vannlekkasje ble det i 2019 lagt nytt gulvbelegg. Dette ble lagt med oppbrett utenpå eksisterende veggoverflater. Deler av gulvet er tildels flatt, slakt fall mot sluk i deler av rommet. Høydeforskjell mellom topp sluk og tett belegg ved dør er 12 mm.

Begrenset fall og områder med motfall kan føre til at vann blir liggende på gulvet, noe som øker risikoen for fuktskader og lekkasjer i konstruksjonen.

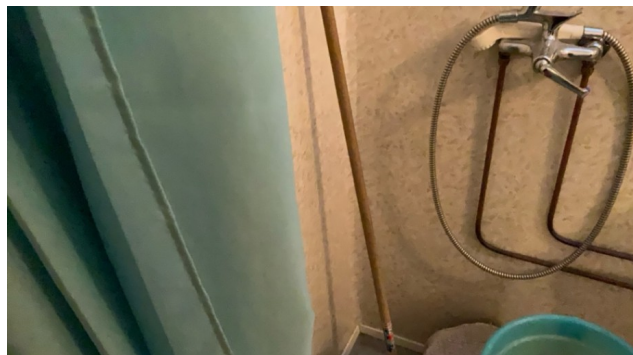
Belegg opp utenpå tapet vegg, dekket med list.

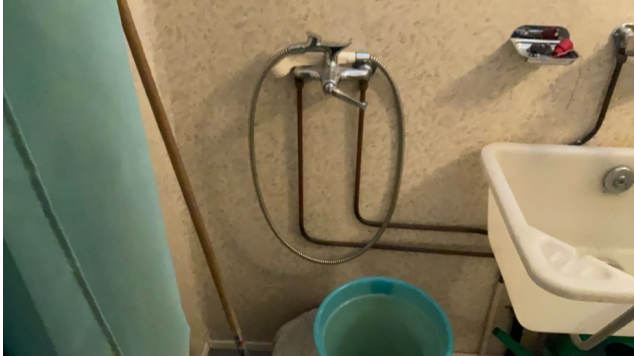
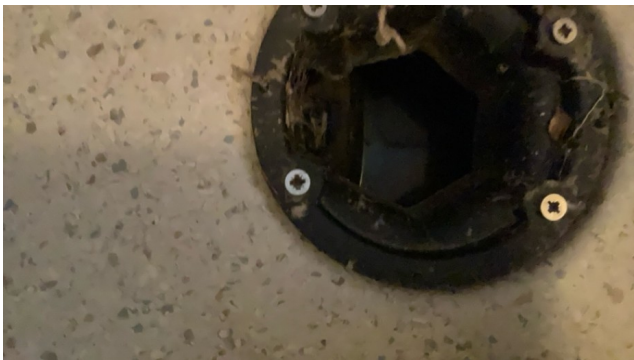
KJELLER/ UNDERETASJE > VASKEROM

TG 2 Sanitærutstyr og innredning

Det anbefales å vurdere utskifting av sanitærutstyr sammen med renovering av øvrige bygningsdeler i rommet, da utstyret har overskredet forventet levetid.

Videre bruk kan medføre økt risiko for funksjonssvikt, lekkasjer eller andre skader.

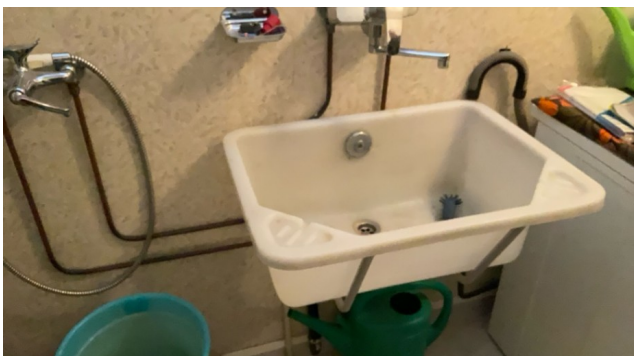
KJELLER/ UNDERETASJE > VASKEROM

TG 2 Ventilasjon

- Dårlig ventilasjon på et våtrom kan føre til alvorlige konsekvenser som fuktskader og muggvekst.

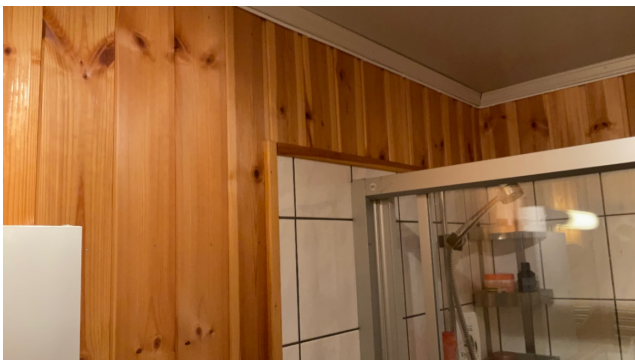
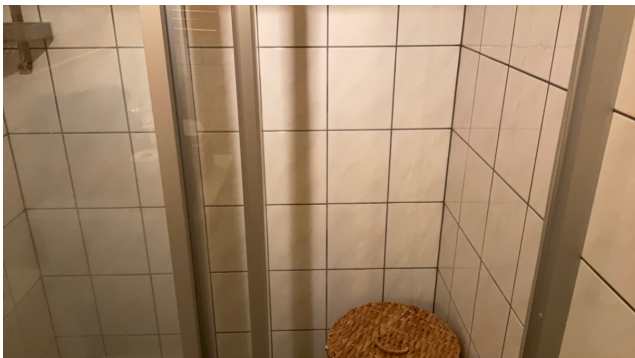
KJELLER/ UNDERETASJE > BAD

TG 3 Overflater Gulv

- Det er mulighet for at det kan forekomme vannlekkasje på våtrommet hvor vann ikke vil gå til sluk.
- Det er påvist at høydeforskjell fra topp slukrist til gulv/synlig topp membran ved dørterskel er mindre enn 25 mm.
- Det er påvist avvik i fallforhold til sluk i forhold til krav i forskrift på byggetidspunktet.

Gulv har begrenset fall og har områder med tildels flatt gulv. Gulvet har avvik fra gjeldene krav ved etablering og i forhold til dagens krav.

Begrenset fall og områder med motfall kan føre til at vann blir liggende på gulvet, noe som øker risikoen for fuktskader og lekkasjer i konstruksjonen.

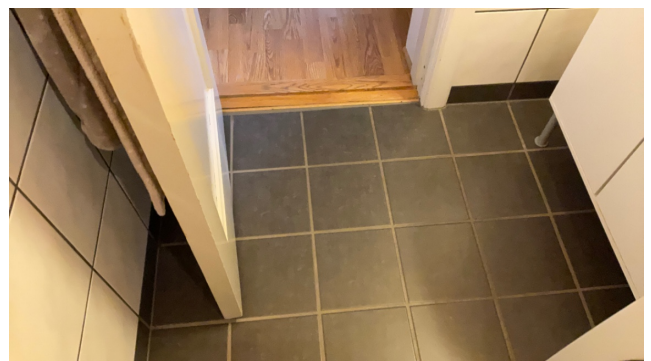
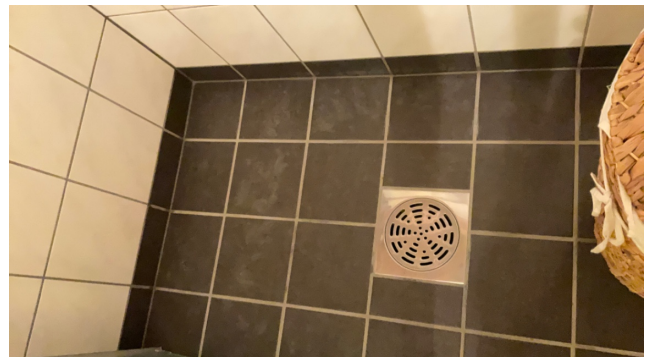
KJELLER/ UNDERETASJE > BAD

TG 3 Sluk, membran og tettesjikt

- Det er påvist mangelfull/feil utførelse rundt rørgjennomføringer e.l. som gir fare for fukt i konstruksjonen i våtzone.
- Det er påvist tegn på utettheter på våtrommet.
- Membran kan ikke konstateres (ikke synlig og det foreligger heller ikke dokumentasjon).
- Mer enn halvparten av forventet brukstid er passert på slukløsningen.

- Eldre sluk av plast er ofte utsatt for lekkasjer og særlig i overganger. Eventuelle lekkasjer kan medføre fuktskader på tilliggende konstruksjoner.
- Konsekvensen er at det kan oppstå fuktskader i konstruksjonen bak overflatematerialet. Vann kan trenge inn gjennom utette rørgjennomføringer og forårsake fuktskader ved fukttilførsel gjennom enten bruksvann eller lekkasjevann.
- Løsningen/utførelsen rundt rørgjennomføringer gir fare for fukt inn i konstruksjoner.
- Utettheter i tettesjiktet på våtrommet kan føre til fuktskader i bakenforliggende konstruksjoner dersom det ikke blir foretatt tiltak på våtrommets tettesjikt.

Det bør etableres forskriftsmessig tetting rundt rørgjennomføringer, for å unngå risiko for fuktinntrengning og påfølgende skader i konstruksjonen.

Manglende synlig eller dokumentert membran gir økt usikkerhet om våtrommets tetthet, noe som kan medføre skjulte fuktskader og redusert levetid på konstruksjonen. Her må det vurderes å gjennomføre renovering med etablering av tilstrekkelig tettesjikt/ membran for å forebygge skader.

Eksisterende sluk må byttes for å forebygge lekkasjer og gi mulighet for å etablere tilstrekkelig løsning med mansjett i sluk.

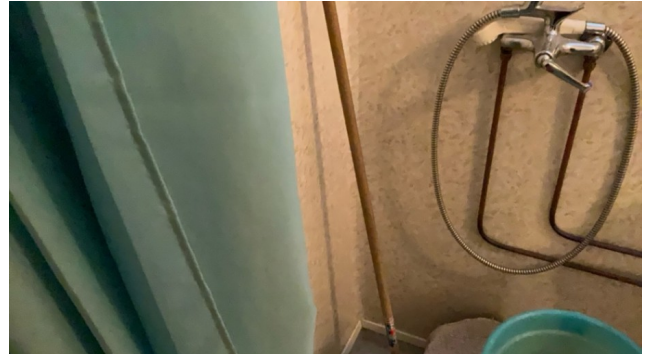
TC 2 Avløpsrør

Synlige avløpsrør er av plast

- Det er ikke behov for utbedringstiltak siden anlegget fungerer i dag, men ut ifra alder kan skader plutselig oppstå på eldre anlegg.
- Eldre avløpsrør har blant annet større sannsynlighet for lekkasjer, noe som kan føre til omfattende og kostbare vannskader i boliger.

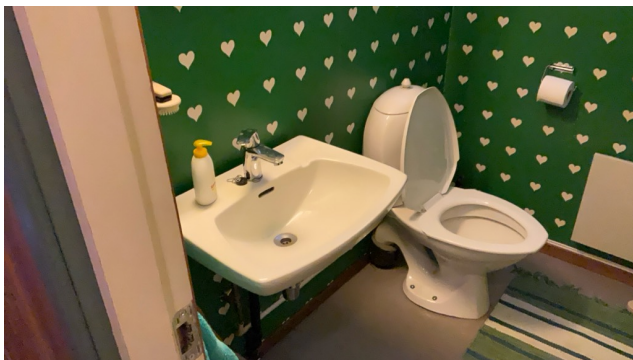
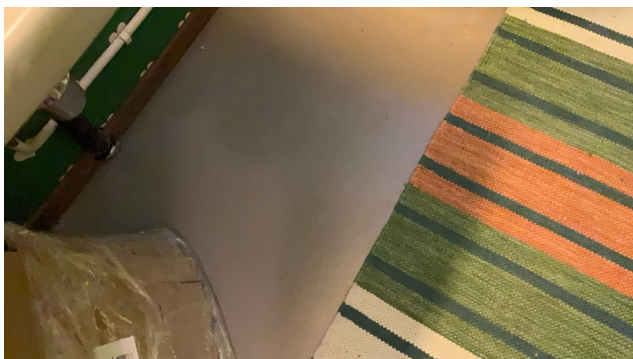
TEKNISKE INSTALLASJONER

TC 2 Vannledninger

Eldre vannrør har økt risiko for tæring, lekkasje og redusert vannkvalitet. Utskifting av eldre vannrør som vedlikehold må vurderes.

Vannrørene bør kontrolleres av fagperson, og eventuelt skiftes ut ved behov, for å redusere risikoen for lekkasjer og følgeskader som følge av alder og slitasje.

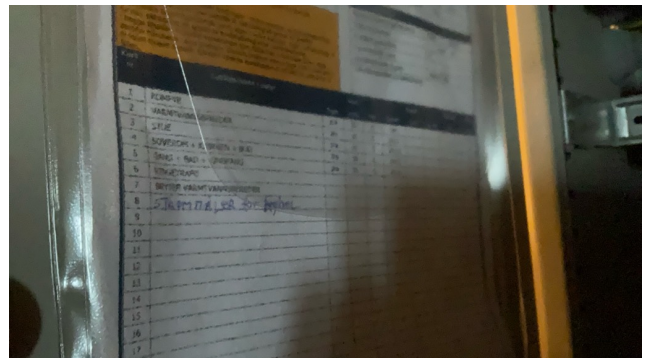
Sikringsskap del i underetasje som leies ut.

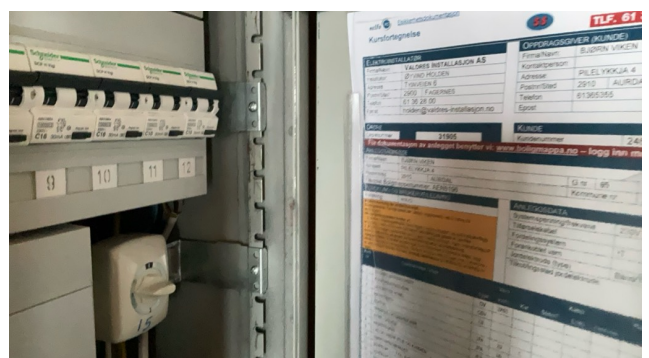
Sikringsskap hoveddel

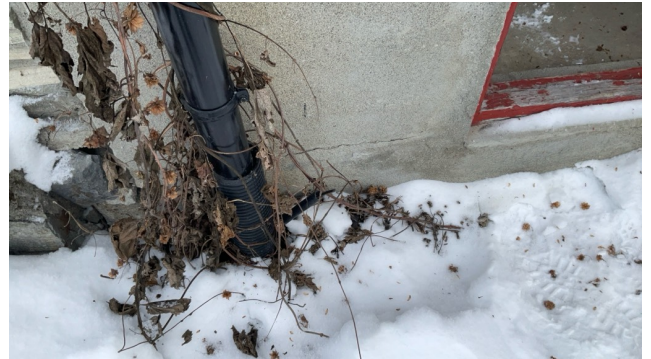
Det er registrert skråriss på mur ved vindu stue underetasje. Her er det også noe avskalling langs riss/ sprekk. Det er i tillegg registrert noe sprekker og riss i mur på del av mur som er synlig rundt bygget. Mellom forblending av skifer på gavlvegg ved terrasse stueende er det oppstått sprekkdannelser mellom forblending og mur.

Forblending utenpå mur med sprekkdannelser mot mur.

Skråriss og sprekker i mur og mellom forblending og mur bør overvåkes for å vurdere om de utvikler seg videre.

Dersom det observeres økt omfang eller nye riss, bør årsaken kartlegges og nødvendige utbedringstiltak vurderes for å unngå ytterligere setningsskader og svekkelse av konstruksjonen.

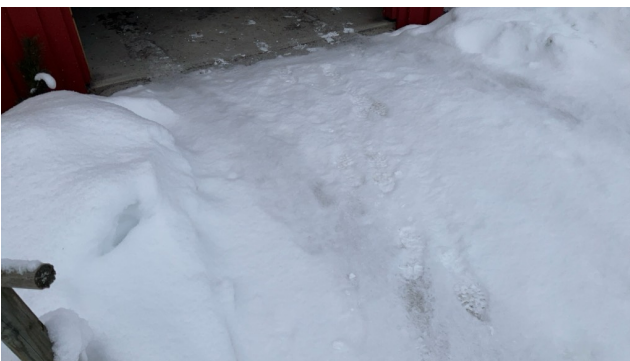
Hellende terreng inn mot garasje

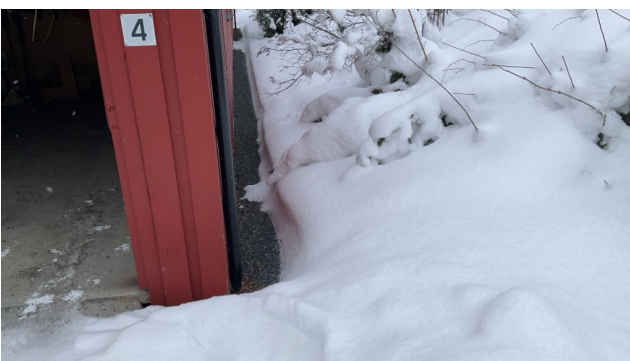
Hellende terreng inn mot bygget
