Nøkkelinformasjon

Gnr./bnr. Gnr. 95, bnr. 343

Velkommen til Pilelykkja 4, en romslig bolig med flott beliggenhet i etablert boligfelt nær Aurdal sentrum. Eiendommen byr på gode solforhold og nydelig utsikt over nærområdet, samt gangavstand til butikk, bakeri, spisested og bussholdeplass.

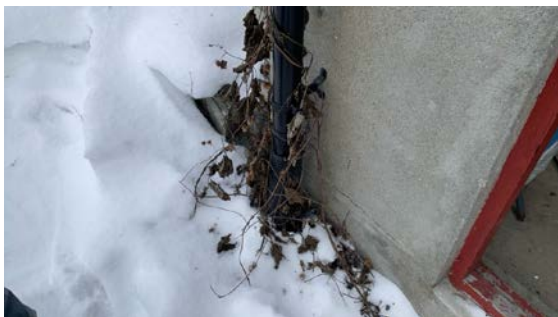
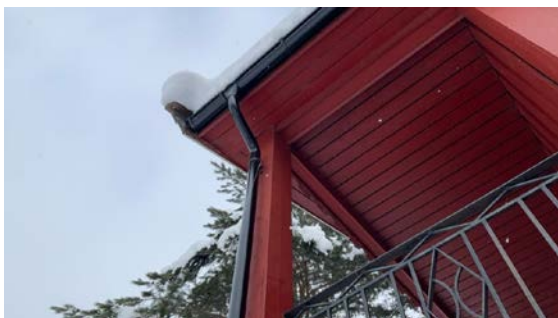
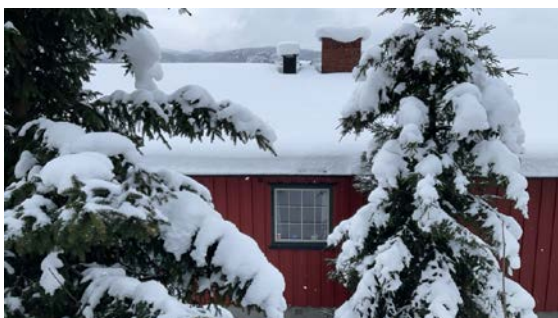
På kaldtloft er det spor etter tidligere lekkasjer blant annet ved pipe og gjennomføringer for lufterør. Taktro er betydelig misfarget i noen områder.

Spor etter tidligere lekkasjer ved pipe og taggjennomføringer.

- Det er avvik:
Nedløpsrør har frostskafer.

Ved befaringen er det kaldt og dermed er ikke sjekk vedrørende lekkasje gjennomført.

Nedløpsrør med frostskafer bør skiftes ut for å hindre lekkasjer og økt fuktbelastning på tilstøtende konstruksjoner.

Det anbefales å kontrollere takrenner for lekkasje når temperaturen tillater det, da uoppdagede lekkasjer kan føre til skader på bygget og hindre bortledning av vann.

Når taket er snøfritt må beslag og piper over tak sjekkes. Det er tydelige spor etter tidligere vanninntrengninger. Behov for tiltak må vurderes når inspeksjon er mulig.

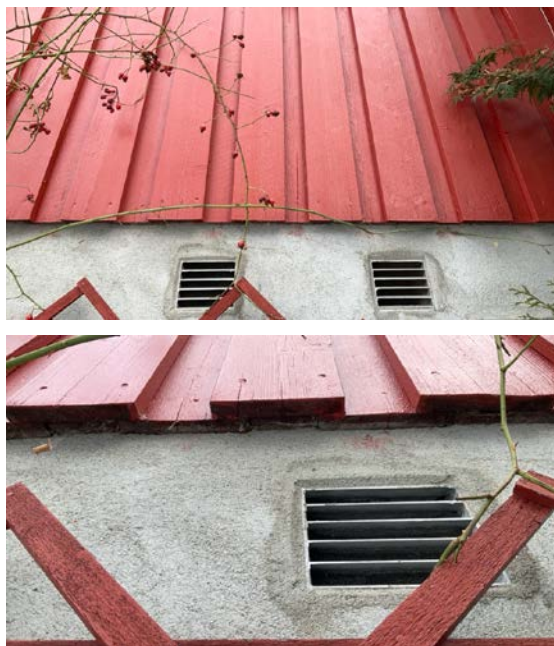
! TG 2 Veggkonstruksjon

Yttervegger av bindingsverk fra byggeår og tilbyggingsår. Det er isolering med mineralull. Utvendig kledning med tømmermannspanel rett på vindsperre med treklosser som lusinger/ musestopper.

- Uten tilstrekkelig lufting bak bordkledningen kan fuktighet som trenger inn bak bordene eller gjennom veggen innenfra ikke tørke opp. Dette skaper ideelle forhold for råtesopp og muggvekst.

Utskifting av enkeltbord må påregnes.

Ved eventuell omlegging av kledning anbefales det å etablere lufting for å redusere risikoen for kondensering og påfølgende fukt- eller råteskader.

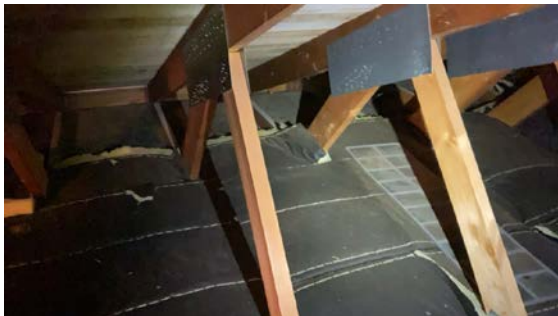
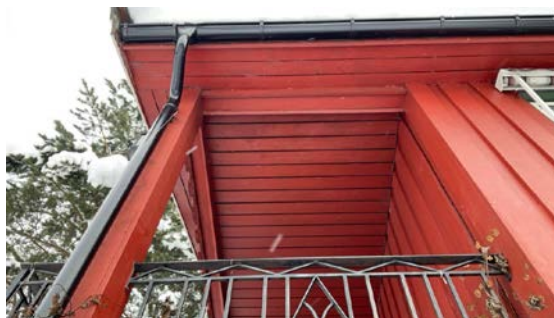
Luftespalter tettet med isolasjon

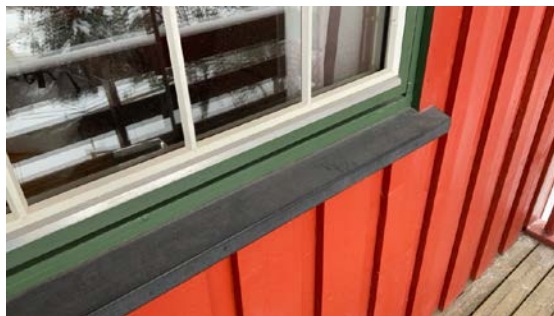
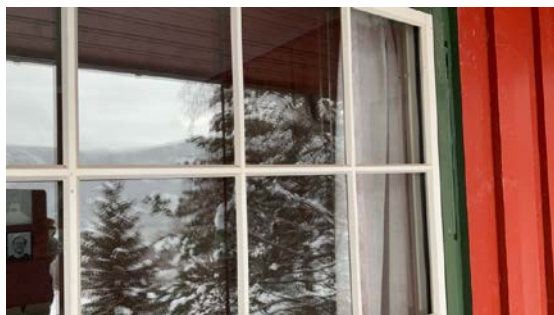
TG 2 Vinduer

Vinduer har trekarmer med malt overflate. Topphengslede åpningsvindu. 2 lags isolerglass.

Værslitasje og manglende behandling av treverk kan føre til ytterligere forringelse, redusert isolasjonsevne og økt risiko for råteskader. Det må påregnes at enkelte vinduer kan måtte skiftes ut på sikt for å unngå varmetap og fuktskader.

Vinduer bør justeres og vedlikeholdes for å sikre funksjonalitet og forlenge levetiden.

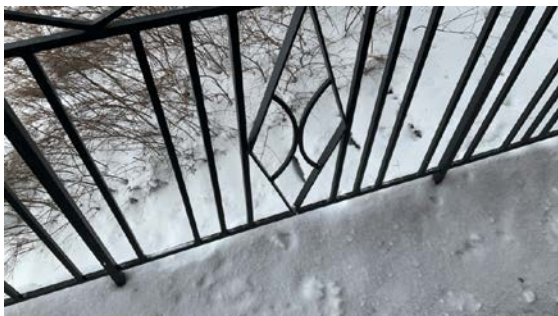
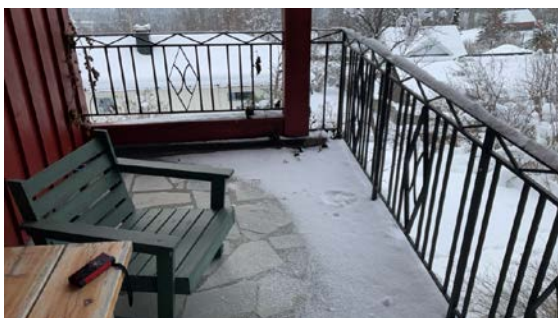
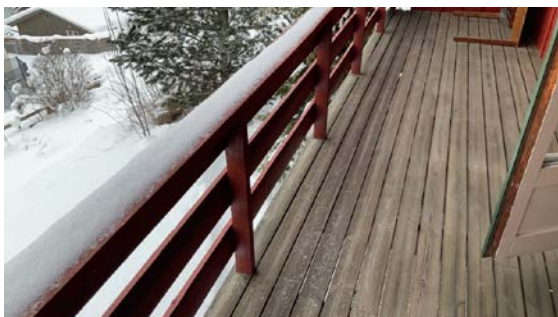
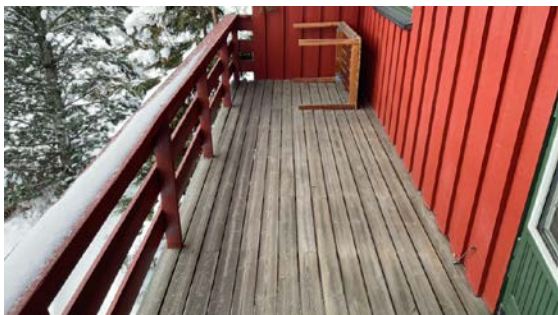
TO 2 Balkonger, terrasser og rom under balkonger

På stueenden av bygget er det terrasse/ veranda med betondekke med overflater av skiferheller. Det er rekkverk av smijern. På langsiden av bygget mot garasje er det veranda med utgang fra soverom. Veranden er bygd med trebjelkelag, spaltegulv og rekkverk av tre med liggende bord og høyde ca 78 cm.

Manglende beslag i overgang vegg kan ved noen tilfeller føre til fuktinntrengning og skader i tilstøtende bygningsdeler. Forbedring av eksisterende løsning bør vurderes for å forebygge skade.

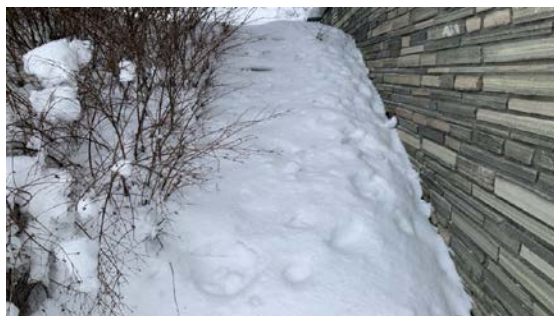
TG 1U Utvendige trapper

Foran terrasse i stueende er det trapp på terreng av betong.

Manglende vurdering kan medføre at feil eller sikkerhetsrisikoer ikke oppdages, noe som kan føre til økt fare for skader.

Det bør foretas nærmere undersøkelser av utvendige trapper når de er snøfrie, for å avdekke eventuelle skader eller mangler.

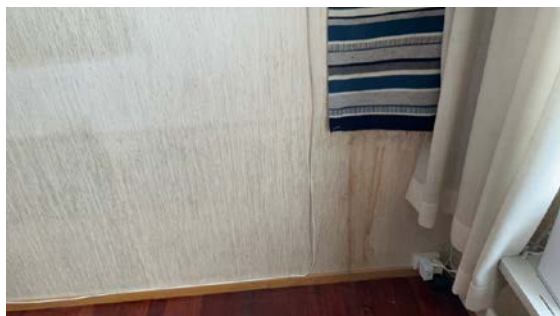
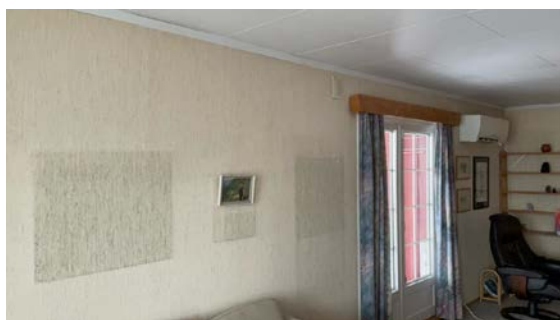
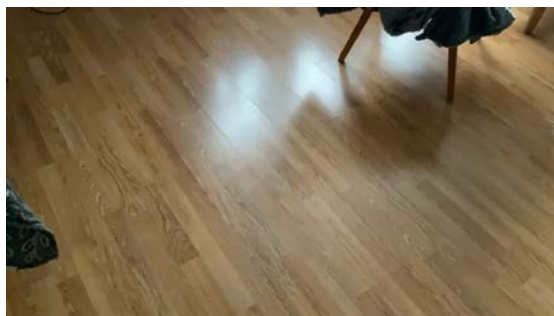
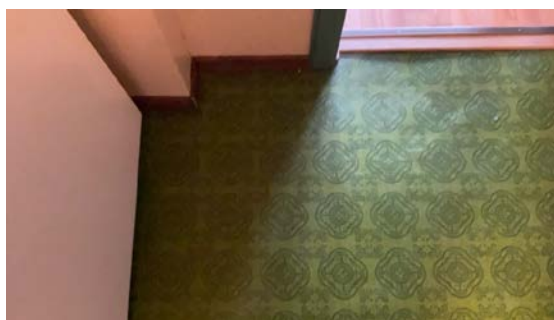
! TG 2 Overflater underetasje

I underetasje er det noe arealer med laminatgulv(hybel, noe belegg, noe fliser og betonggulv i kjellerrom undergarasje. Differensiert alder. Noe overflater av nyere dato, hoveddel fra byggeår.

Generell slitasje og bruksmerker på overflater kan medføre redusert estetisk kvalitet og funksjon, og behovet for oppgradering bør vurderes av ny eier.

Saltutslag på veggoverflater i kjellerrom bør undersøkes nærmere, da dette kan indikere fuktproblemer som over tid kan føre til skader på konstruksjonen.

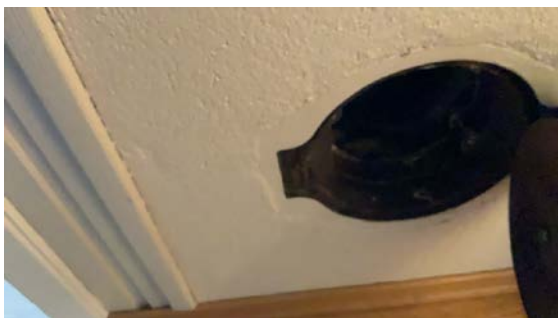
Sotluke i kjeller med manglende avstand til brennbart materiale.

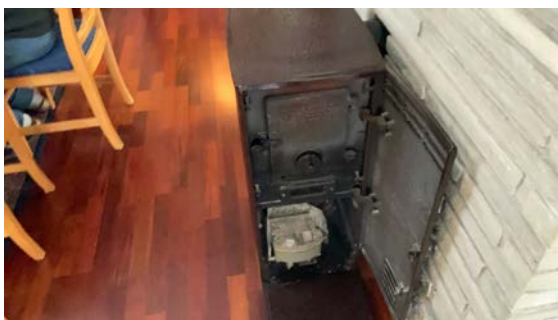
Kamin tilkoblet dagtank i garasje.

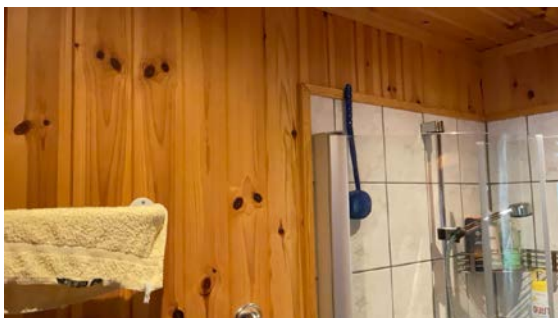
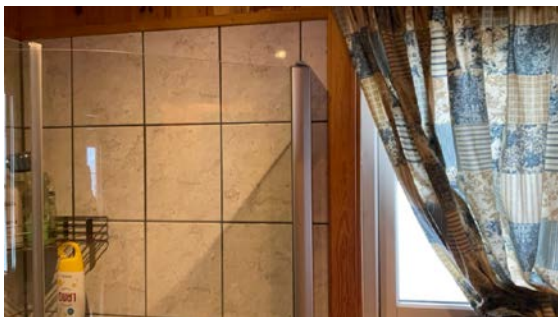
ETASJE > BAD

! TG 3 Overflater Gulv

- Det er mulighet for at det kan forekomme vannlekkasje på våtrommet hvor vann ikke vil gå til sluk.
- Det er påvist at høydeforskjell fra topp slukrist til gulv/synlig topp membran ved dørterskel er mindre enn 25 mm.
- Det er påvist avvik i fallforhold til sluk i forhold til krav i forskrift på byggetidspunktet.

Begrenset fall og områder med motfall kan føre til at vann blir liggende på gulvet, noe som øker risikoen for fuktskader og lekkasjer i konstruksjonen.

Kostnad er satt opp som en delsum for utbedring av våtrommet hvor flere bygningsdeler utløser renovering/ utskifting/ utbedringer.

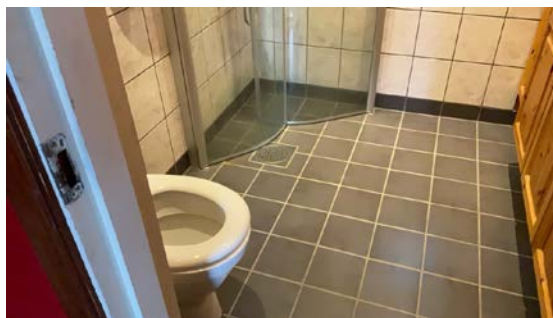
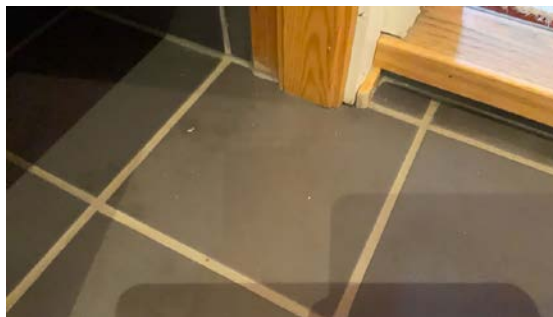
ETASJE > BAD

! TG 3 Sluk, membran og tettesjikt

• Løsningen/utførelsen rundt rørgjennomføringer gir fare for fukt inn i konstruksjoner.

- Sluket må sjekkes og rengjøres jevnlig.
- Eldre sluk av plast er ofte utsatt for lekkasjer og særlig i overganger. Eventuelle lekkasjer kan medføre fuktskader på tiliggende konstruksjoner.

Manglende synlig eller dokumentert membran gir økt usikkerhet om våtrommets tetthet, noe som kan medføre skjulte fuktskader og redusert levetid på konstruksjonen. Her må det vurderes å gjennomføre renovering med etablering av tilstrekkelig tettesjikt/ membran for å forebygge skader.

Det bør etableres forskriftsmessig tetting rundt rørgjennomføringer, for å unngå risiko for fuktinntrengning og påfølgende skader i konstruksjonen.

Eksisterende sluk må byttes for å forebygge lekkasjer og gi mulighet for å etablere tilstrekkelig løsning med mansjett i sluk.

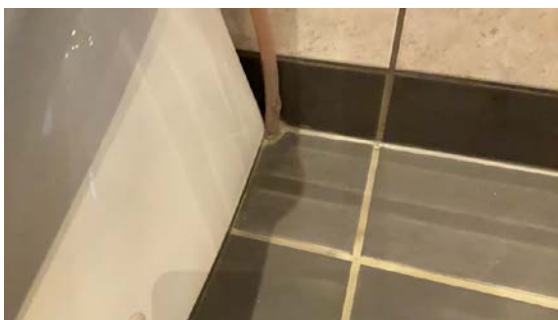
Rørgjennomføring i gulv uten mansjett

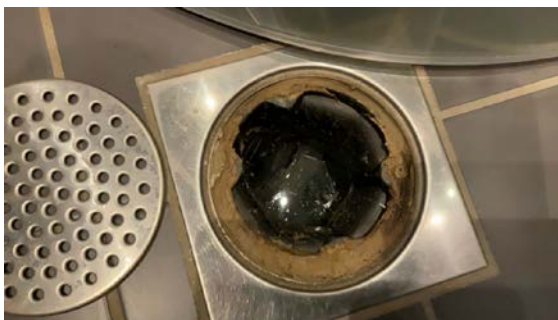
Sluk uten synlig membran/ mansjett

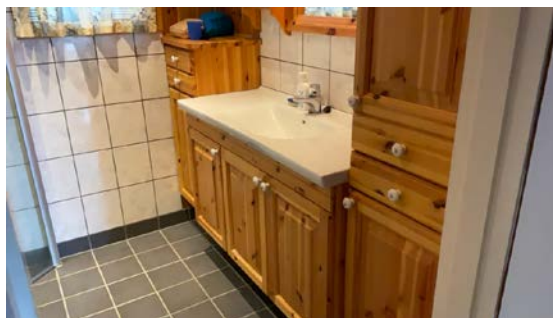
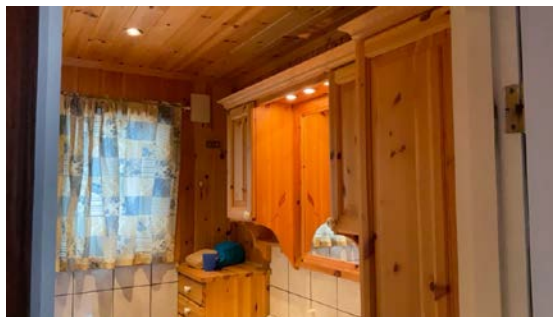
ETASJE > BAD

TG 2 Ventilasjon

- Elektrisk avtrekksvifte bør monteres for å lukke avviket.

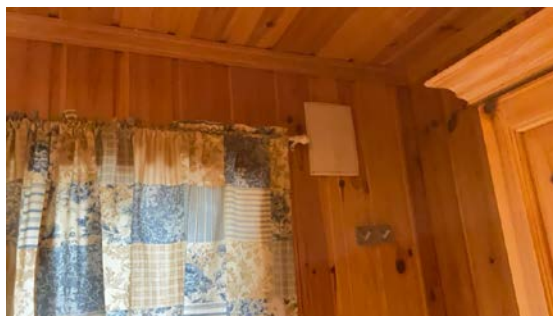
ETASJE > BAD

TG 1 Tilliggende konstruksjoner våtrom

Det ble ikke registrert forhøyede fuktverdier i målinger i og rundt bad. Det er ikke registrert andre unormale forhold ved hulltakingspunkt.

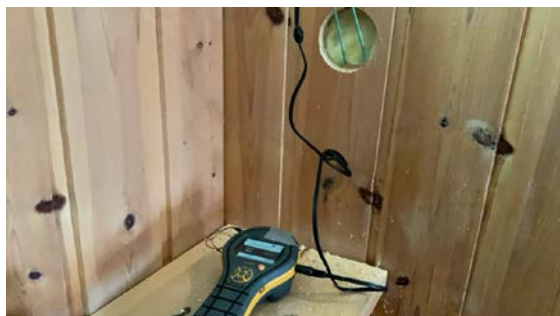
KJELLER/ UNDERETASJE > VASKEROM

Alder på bygningsdeler varierer. Deler av overflater vegg og himling er fra byggeår. Sluk og installasjoner er fra byggeår, mens gulvbelegg og noe veggoverflater er fra ca 2019.

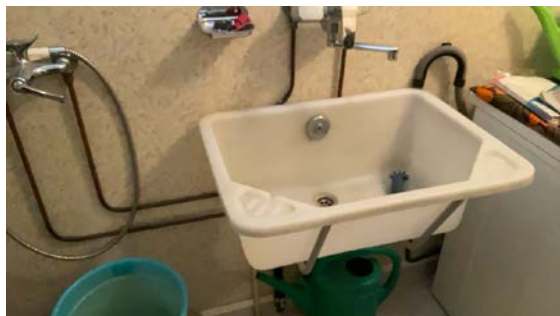
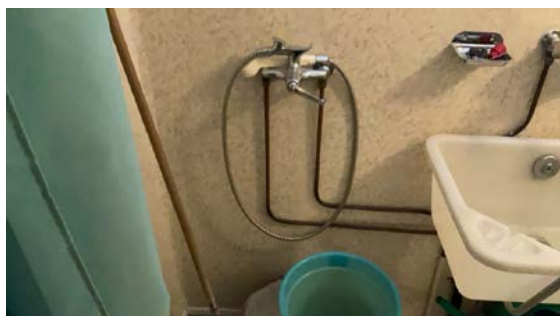
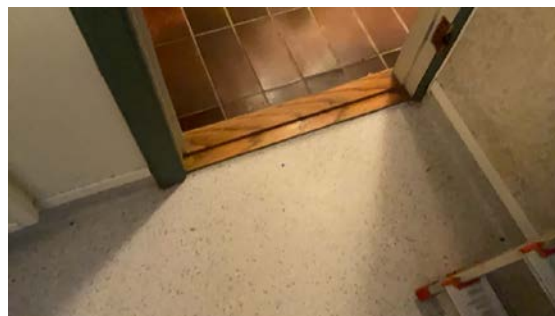
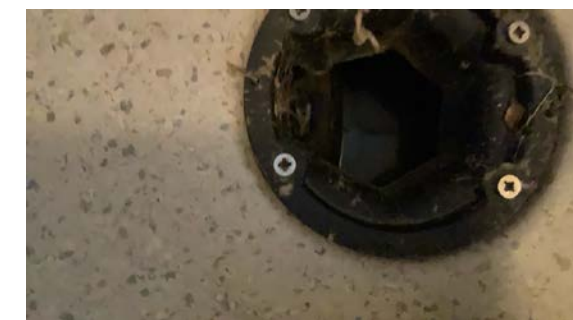
KJELLER/ UNDERETASJE > VASKEROM

TG 2 Overflater vegger og himling

Overflaters alder og noe løse skjøter og slitasje tilsier at overflater bør skiftes for å hindre forringelse og redusere risiko for fuktinntrengning og skader på underliggende konstruksjon.

Tapet fra byggeår i dusjsone

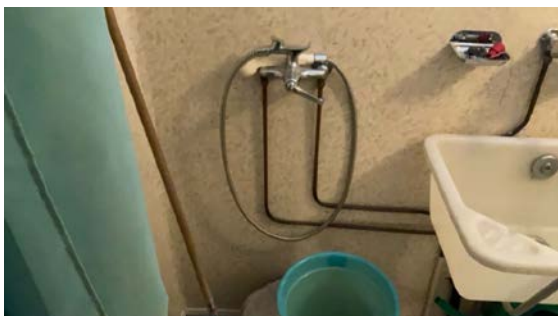
KJELLER/ UNDERETASJE > VASKEROM

1 TG 2 Overflater Gulv

Vaskerommet er etablert i 1975. I forbindelse med skade grunnet vannlekkasje ble det i 2019 lagt nytt gulvbelegg. Dette ble lagt med oppbrett utenpå eksisterende veggoverflater. Deler av gulvet er tildels flatt, slakt fall mot sluk i deler av rommet. Høydeforskjell mellom topp sluk og tett belegget ved dør er 12 mm.

Begrenset fall og områder med motfall kan føre til at vann blir liggende på gulvet, noe som øker risikoen for fuktskader og lekkasjer i konstruksjonen.

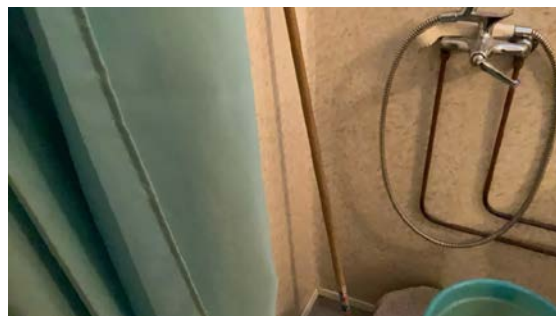
Belegg opp utenpå tapet vegg, dekket med list.

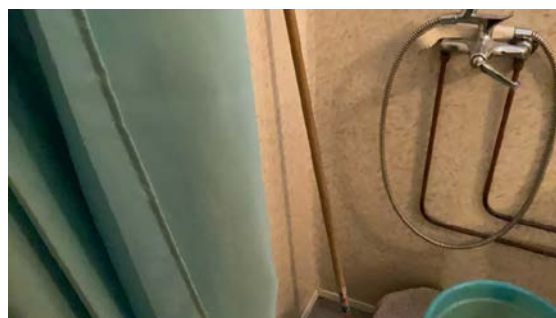
KJELLER/ UNDERETASJE > VASKEROM

- Våtrommets tettesjikt/membran står foran utbedring/utskifting.
- Det er viktig å merke seg at levetiden til en membran varierer basert på kvalitet, installasjon og bruk. Eldre membraner kan bli sprø og sprekke opp, noe som fører til at de mister sin vanntettende funksjon. Dette kan resultere i vannlekkasjer gjennom vegger og gulv og fuktskader.

Sluk og tettesjikt bør skiftes ut, da både sluk og tapet/tettesjikt har overskredet forventet brukstid og det er registrert utettheter ved rørgjennomføringer. Løsning med belegget opp på utsiden av tapet i våtsoner vil kunne føre til at vann renner ned bak belegget ved vannsprut. Konsekvensen av manglende utbedring er økt risiko for lekkasjer og fuktskader i underliggende og tilstøtende konstruksjoner, noe som kan medføre omfattende reparasjonsbehov og kostnader.

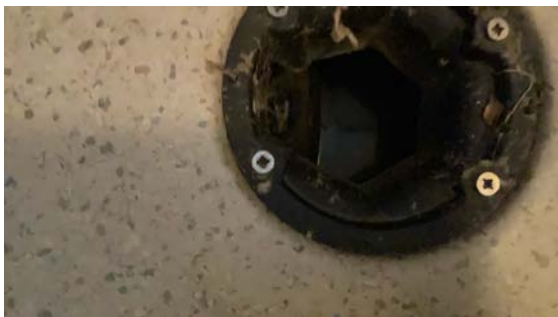
KJELLER/ UNDERETASJE > VASKEROM

TG 2 Sanitærutstyr og innredning

Videre bruk kan medføre økt risiko for funksjonssvikt, lekkasjer eller andre skader.

Det anbefales å vurdere utskifting av sanitærutstyr sammen med renovering av øvrige bygningsdeler i rommet, da utstyret har overskredet forventet levetid.

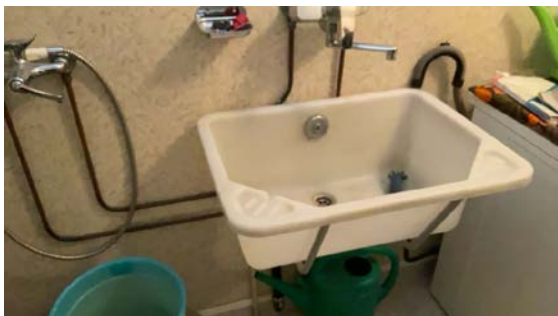
KJELLER/ UNDERETASJE > VASKEROM

TG 2 Ventilasjon

- Dårlig ventilasjon på et våtrom kan føre til alvorlige konsekvenser som fuktskader og muggvekst.

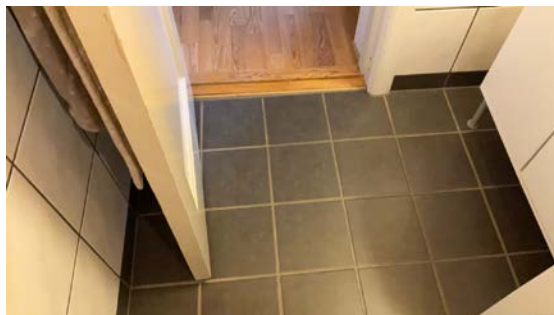
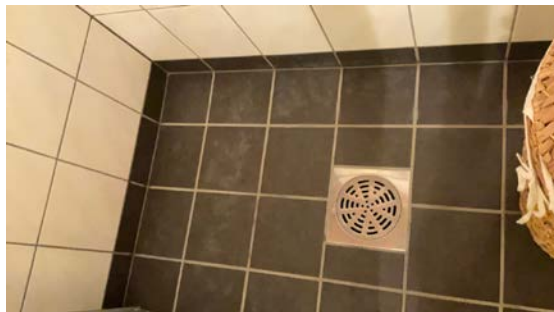
KJELLER/ UNDERETASJE > BAD

! TG 3 Sluk, membran og tettesjikt

- Det er påvist mangelfull/feil utførelse rundt rørgjennomføringer e.l. som gir fare for fukt i konstruksjonen i våtzone.
- Det er påvist tegn på utettheter på våtrommet.
- Membran kan ikke konstateres (ikke synlig og det foreligger heller ikke dokumentasjon).
- Mer enn halvparten av forventet brukstid er passert på slukløsningen.

- Eldre sluk av plast er ofte utsatt for lekkasjer og særlig i overganger. Eventuelle lekkasjer kan medføre fuktskader på tiliggende konstruksjoner.
- Konsekvensen er at det kan oppstå fuktskader i konstruksjonen bak overflatematerialet. Vann kan trenge inn gjennom utette rørgjennomføringer og forårsake fuktskader ved fukttilførsel gjennom enten bruksvann eller lekkasjevann.
- Løsningen/utførelsen rundt rørgjennomføringer gir fare for fukt inn i konstruksjoner.
- Utettheter i tettesjiktet på våtrommet kan føre til fuktskader i bakenforliggende konstruksjoner dersom det ikke blir foretatt tiltak på våtrommets tettesjikt.

Manglende synlig eller dokumentert membran gir økt usikkerhet om våtrommets tetthet, noe som kan medføre skjulte fuktskader og redusert levetid på konstruksjonen. Her må det vurderes å gjennomføre renovering med etablering av tilstrekkelig tettesjikt/ membran for å forebygge skader.

Det bør etableres forskriftsmessig tetting rundt rørgjennomføringer, for å unngå risiko for fuktinntrengning og påfølgende skader i konstruksjonen.

Eksisterende sluk må byttes for å forebygge lekkasjer og gi mulighet for å etablere tilstrekkelig løsning med mansjett i sluk.

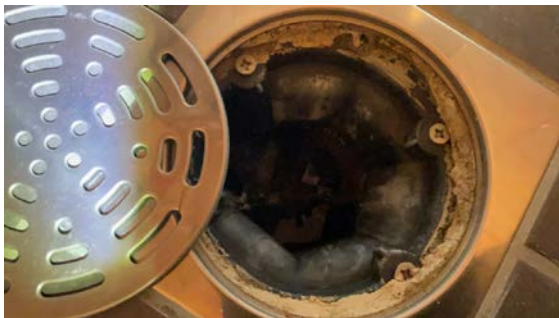
Eldre sluk uten synlig mansjett eller membran

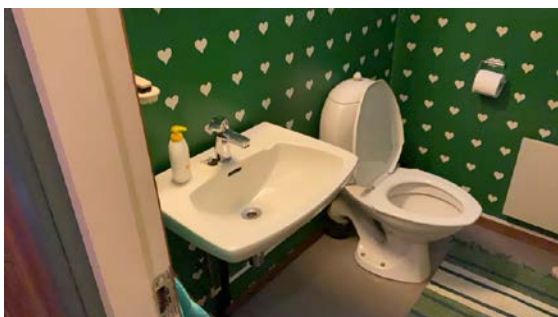
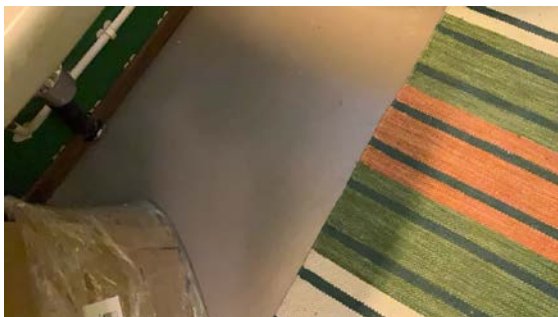
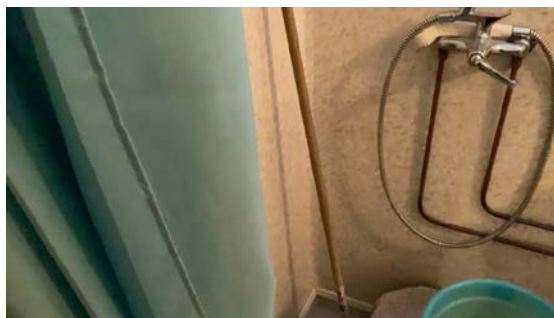
TG 2 Avløpsrør

Synlige avløpsrør er av plast

- Det er ikke behov for utbedringstiltak siden anlegget fungerer i dag, men ut ifra alder kan skader plutselig oppstå på eldre anlegg.
- Eldre avløpsrør har blant annet større sannsynlighet for lekkasjer, noe som kan føre til omfattende og kostbare vannskader i boliger.

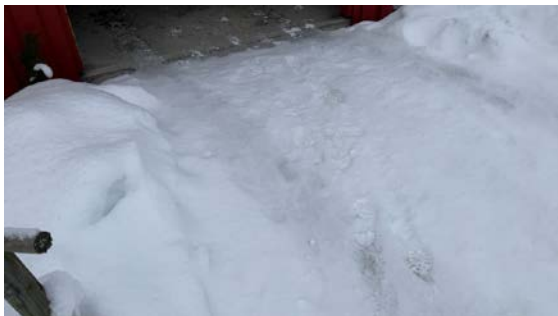
Konsekvensen av manglende tiltak er økt fare for fuktskader og skader på bygningskonstruksjonen.

Hellende terrang inn mot garasje

Kostnadsestimat: 20 000 - 100 000

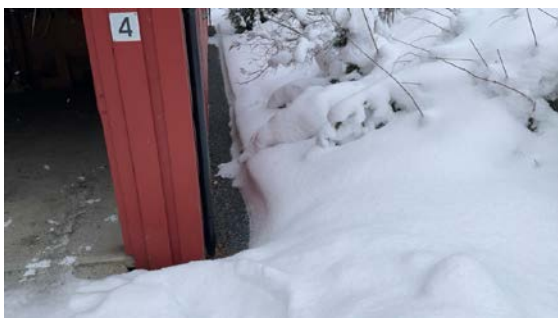
Hellende terrang inn mot bygget

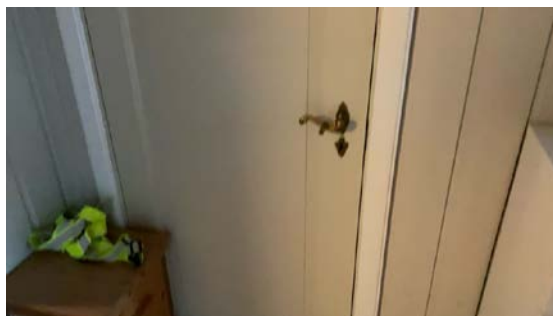
- Det er tegn på avvik i branncelleinndeling ut ifra dagens byggt tekniske forskrift.
- Det mangler håndløper på vegg i det innvendige trappeløpet.
- Eiendommen ligger i et rasfarlig /skredutsatt område i henhold til kommunedelsplan/NVE.
- Rekkverket på balkong eller terrasse er for lavt i forhold til dagens krav.
- Rekkverkshøyder er under dagens forskriftskrav til rekkverk i innvendige trapper.

Det er etablert åpning med enkel dør mellom del som leies ut og hoveddel av boligen.

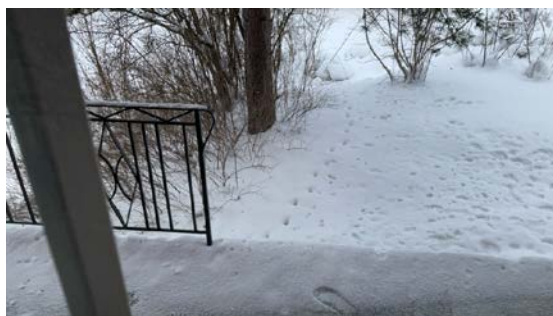
Manglende rekkverk på deler av terrasse i stueende.

- Rekkverkshøyde på balkong eller terrasse må endres for å tilfredsstille krav på byggemeldingstidspunktet.
- Åpninger i innvendige trapper er såpass store at det ut ifra sikkerhetsmessige forhold anbefales å lage mindre åpninger.
- Innhent en kvalifisert elektrofaglig person for å kontrollere det elektriske anlegget.
- Rekkverk/annen sikring på forstøtningsmur må settes opp/utbedres.
- Rekkverk må monteres på balkong eller terrasse for å lukke avviket.
- Rekkverk for utvendige trapper må monteres for å lukke avviket.
- Håndløper på innvendig trapp bør monteres, men det var ikke krav på byggetidspunktet.
- Vurder sikring mot ras på eiendommen.
