Tilstandsrapport

Eiet seksjon

Bøneslien 1, 5155 BØNES

Befaringsdato: 05.02.2025

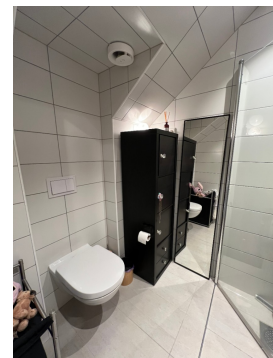
Badet er antatt fra når bygget ble seksjonert i 2016, 9 år gammelt. Badet er i normal stand og fungerer tilfredsstillende med dagens bruk.

Baderomsinnredninger.

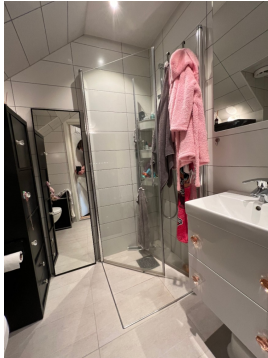
Baderomsinnredninger.

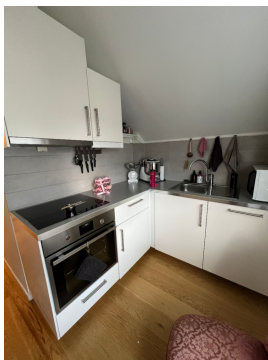
Kjøkkeninnredninger med slette fronter med demper. Skrog av finér.
Fliser over benkeplater ved platetopp og utslagsvask. Laminat benkeplater. Utslagsvask i stål. Induksjonsplatetopp. Innbygd stekeovn. Integriert oppvaskmaskin.
Det ble med fuktindikator ikke registrert unormale fuktverdier i skap under vask, i benkeplater, på gulv ved oppvaskmaskin eller på gulv ved kjøleskap.
Montert komfyrvakt.

Kjøkkeninnredninger.

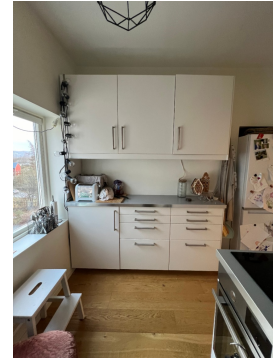
Kjøkkeninnredninger.
