Blåklokkeveien 5, 4316 SANDNES

# Smeaheia - Flott enebolig-Attraktiv og barnevennlig beliggenhet - Gode solforhold

| Tilstandsrapport ..... | 51 |

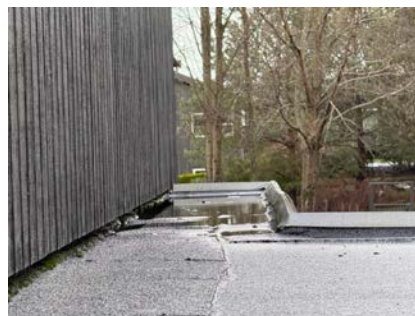
Mindre vann samlinger observert ved takteking over carport mot bod, kan skyldes mangelfull fall på takflate.

Det er påvist mose. mose samler fukt. Selv om utv. bod ligger utenfor boligens yttervegg er dette en sammenhengende konstruksjon som anbefales undersøkt nærmere. Forventet levetid asfaltbelegg har passert halvparten av forventet brukstid.

Vannsamling tak over carport

- Tiltak:
- Overvåk tilstanden jevnlig. For å få tilstandsgrad 0 eller 1 må takteking skiftes ut, men tidspunktet for når dette er nødvendig er vanskelig å si noe om.
- Når takteking og undertak begynner å bli gamle, øker risikoen for lekkasjer, noe som kan føre til omfattende og kostbare reparasjoner av underliggende konstruksjoner dersom en ikke foretar tiltak på konstruksjonene før dette oppstår.
