Spiraveien 153, 9380 GRYLLEFJORD

**Innholdsrik enebolig med fin beliggenhet i Gryllefjord - sjøgrense, egen adkomst med parkering, eldre garasje/naust**

# Tilstandsrapport

Befaringsdato: 23.04.2025

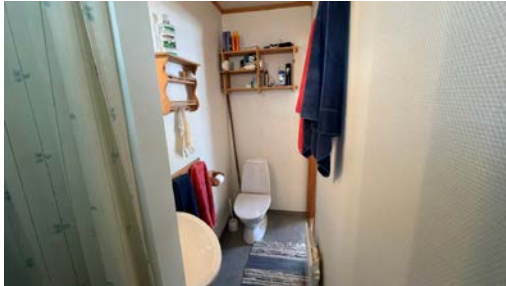
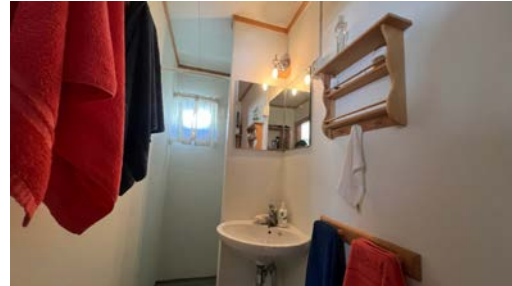
## 1. ETASJE LEILIGHET > BAD

Badet i leiligheten er bygget av Maxi-tjenester. Rommet har belegg på gulvet og malte strier på veggene. Rommet inneholder toalett, servant og dusjnisje. Aktuell byggeforskrift er teknisk forskrift 2010. Dokumentasjon: ingen dokumentasjon.
