Tilstandsrapport

Enebolig med sokkelleilighet

Wernersholmvegen 8, 5232 PARADIS

Befaringsdato: 20.08.2024

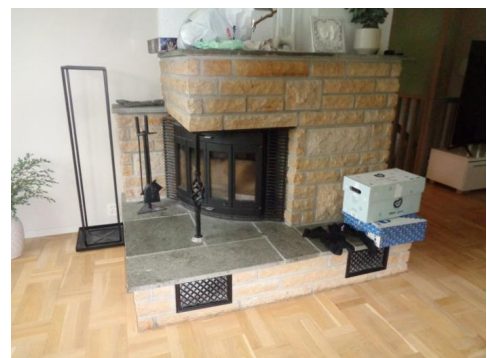
Peisinnstus i stue.

- Det anbefales å montere ildfast plate under luker på pipe.

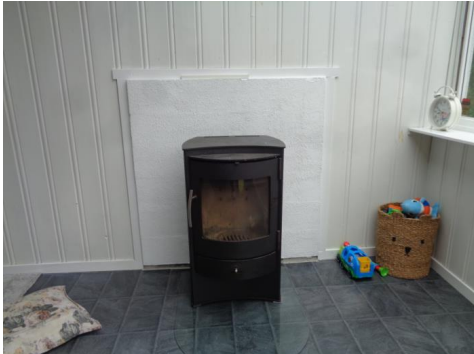
Peisovn i vinterhave

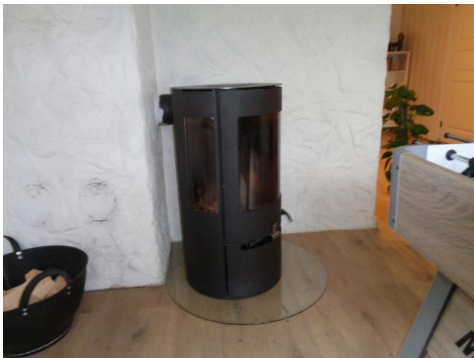
Peisovn i kjellerstue.

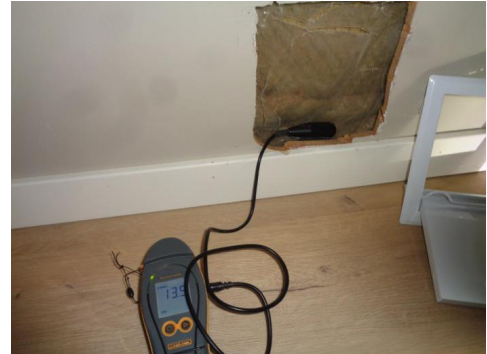
Fuktmålinger er foretatt uten å påvise unormale forhold. Fuktmåling er foretatt i luke i trapperom. Fuktkvotemåling (vekt%) i konstruksjonen ble målt til 13.

Ingen unormale fuktverdier registrert.

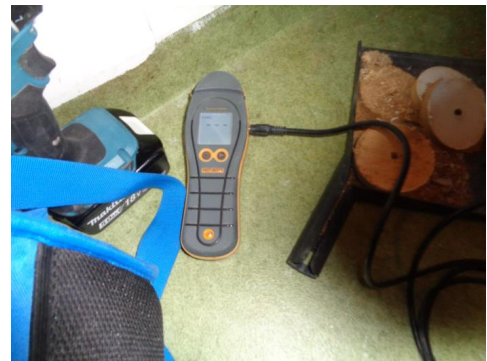
Hulltaking er foretatt uten å påvise unormale forhold. Hulltaking er foretatt i vaskerom. Fuktkvotemåling (vekt%) i konstruksjonen ble målt til under 8.

Det ble ikke målt unormale fuktverdier i konstruksjoner.

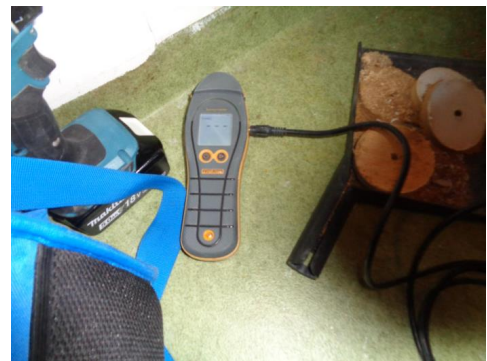
Hulltaking er foretatt uten å påvise unormale forhold. Hulltaking er foretatt i vaskerom. Fuktquotemåling (vekt%) i konstruksjonen ble målt til under 8.

Det ble ikke målt unormale fuktverdier i konstruksjoner.

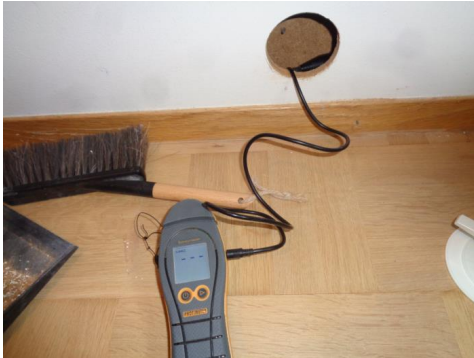
Hulltaking er foretatt uten å påvise unormale forhold. Hulltaking er foretatt i sov. Fuktkvotemåling (vekt%) i konstruksjonen ble målt til under 8.

Det ble ikke målt unormale fuktverdier i konstruksjoner.

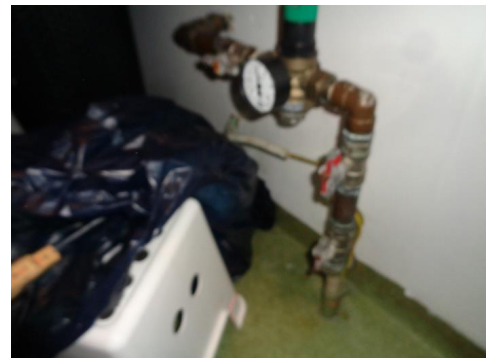
Stoppekran på vaskerom

- Tidspunkt for utskiftning av vannledninger nærmer seg.
- Det er ikke behov for utbedringstiltak siden anlegget fungerer i dag, men ut ifra alder kan skader plutselig oppstå på eldre anlegg.
- I forbindelse med oppgradering av våtrom vil det være naturlig med utskiftning av rør.

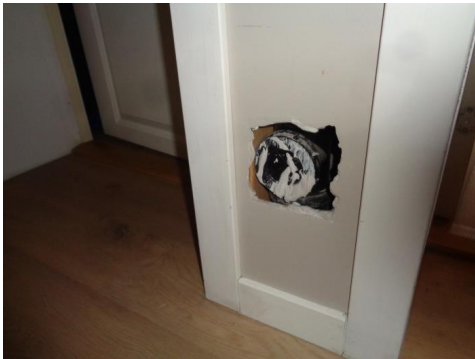
Stakeluke i gang.

- I forbindelse med oppgradering av våtrom vil det være naturlig med utskiftning av rør.
- Tidspunkt for utskiftning av avløpsrør nærmer seg.

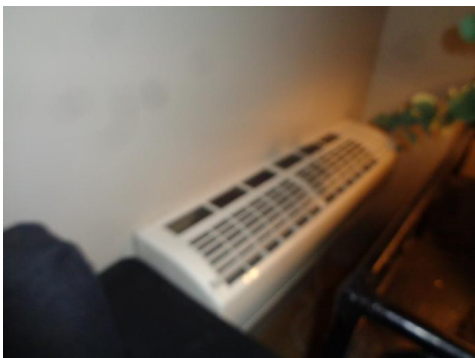
Varmepumpe i stue.
Det er ikke opplyst når siste service er utført av anlegget.

Varmepumpe i stue.

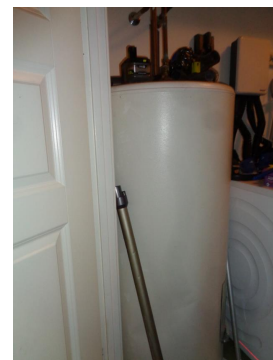
Varmtvannsbøder på vaskerom.

- Det er ikke behov for utbedringstiltak siden tanken fungerer i dag, men ut ifra alder kan skader plutselig oppstå på eldre tanker.
