Wernersholmvegen 8, 5232 PARADIS

**Innholdsrik enebolig med flotte utearealer og garasje! Godkjent utleiedel. Kort vei til hverdagsfasiliteter!**

# Tilstandsrapport

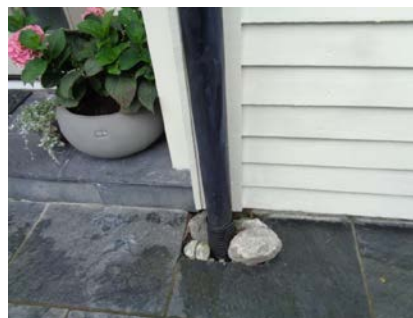
Påregnelig med smålekkasjer i skjøter. Ut over dette ble det ikke observert lekkasje eller brekkasje på takrenner eller nedløp på befaringsdagen.

Nedløp til rør i bakke.

- Stigetrinn for feier må monteres.
- Overvåk tilstanden jevnlig. For å få tilstandsgrad 0 eller 1 må beslag/renner/nedløp skiftes ut, men tidspunktet for når dette er nødvendig er vanskelig å si noe om.

Det anbefales montert snøfangere på taket med tanke på personsikkerhet.

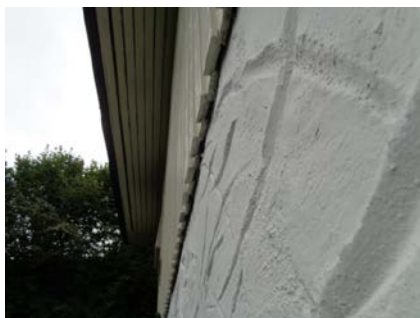
Det ble ikke registrert råte eller skader på kledningen under befaringen.

Stedvis lite lufting i klødningen.

- Musesperre må etableres.
- Det bør foretas tiltak for å bedre lufting av kledningen.

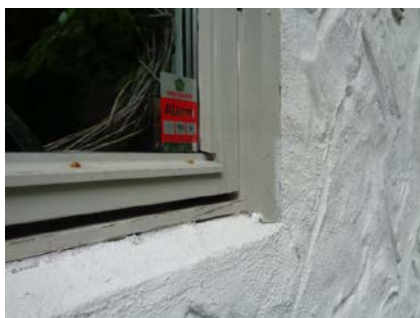
Det mangler noe tetting rundt vinduer.

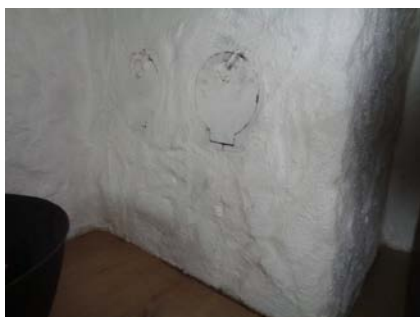
Ikke ubrennbar plate under feieluke.

- Det anbefales å montere ildfast plate under luker på pipe.

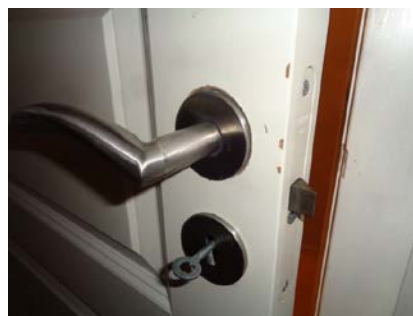
Merker på innvendige dører.

- Enkelte dører må justeres.
- Det bør foretas tiltak på enkelte dører.

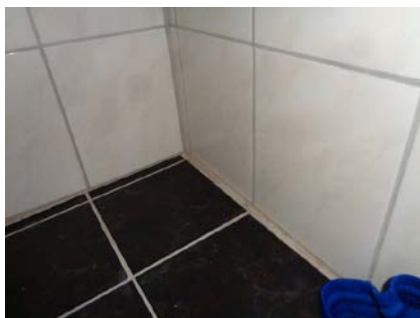
Store fuger i dusjsone.

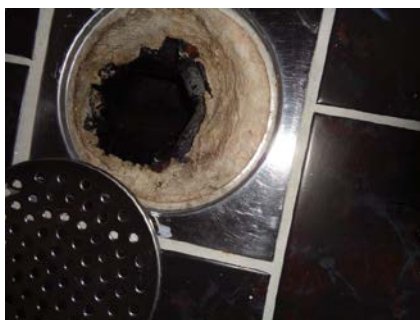
Plastsluk i dusjsone.

- Sluket må sjekkes og rengjøres jevnlig.
- Overvåk tilstanden jevnlig. For å få tilstandsgrad 0 eller 1 må slukløsningen skiftes ut og sannsynligvis må også membransjiktet skiftes/utbedres. Det er imidlertid vanskelig å si noe om tidspunktet for når dette er nødvendig.

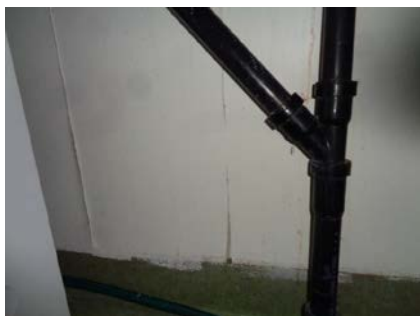
Løs tapet på vegger.

- Våtrommet må totalrenoveres. Alle forhold med tettesjikt, våtsone, sluk m.m. må dokumenteres.

**Kostnadsestimat: 50 000 - 100 000**

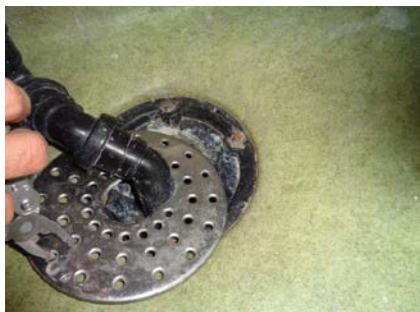
Plastsluk på vaskerom.

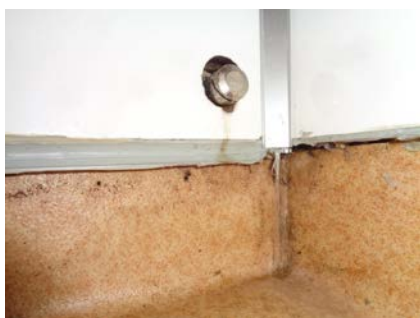
Plugget rør i dusjsone.

- Våtrommet må totalrenoveres. Alle forhold med tettesjikt, våtsone, sluk m.m. må dokumenteres.

**Kostnadsestimat: 100 000 - 300 000**

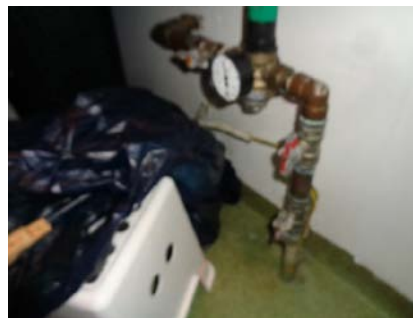
Stoppekran på vaskerom

- Tidspunkt for utskiftning av vannledninger nærmer seg.
- Det er ikke behov for utbedringstiltak siden anlegget fungerer i dag, men ut ifra alder kan skader plutselig oppstå på eldre anlegg.
- I forbindelse med oppgradering av våtrom vil det være naturlig med utskiftning av rør.

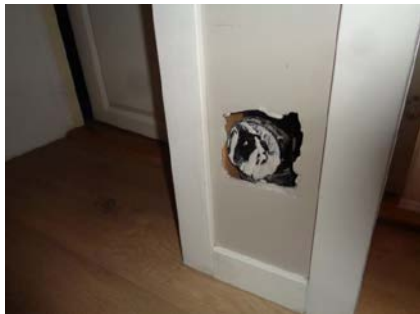
Stakeluke i gang.

- I forbindelse med oppgradering av våtrom vil det være naturlig med utskiftning av rør.
- Tidspunkt for utskiftning av avløpsrør nærmer seg.

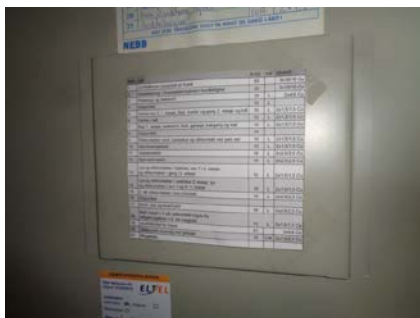
Kursbeskrivelsen stemmer ikke med kursene i skapet. Det er feil beskrivelse av kursene.

Kursbeskrivelsen.

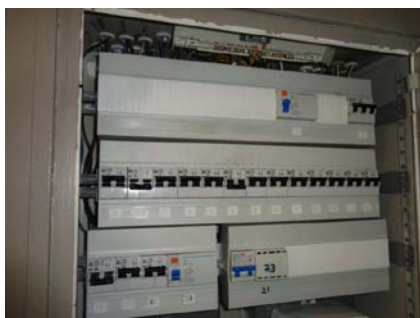
Det er noe eldre el-anlegg i boligen.

Sikringskap i entrè.
