# Tilstandsrapport

Boligbygg med flere boenheter

Bjønnbåsen 5 , 4324 SANDNES

Befaringsdato: 07.01.2026

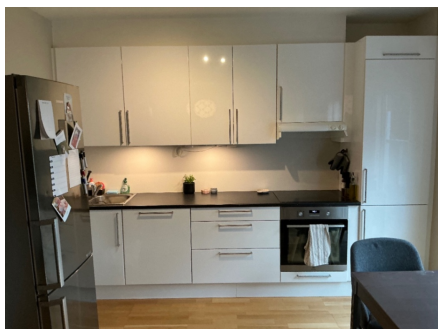
#### TG 1 Overflater og innredning

Kjøkkeninnredning med slette fronter, mekanisk avtrekk, laminat benkeplate med nedfelt vask, integrert koketopp, integrert steikeovn, integrert oppvaskmaskin, frittstående kjøleskap. Dør til oppvaskmaskin henger noe TG 2. Kjøkken fremstår ellers med normal slitasje.
