# Tilstandsrapport

Enebolig

Mosekollen 8, 3615 KONGSBERG

Befaringsdato: 02.07.2025

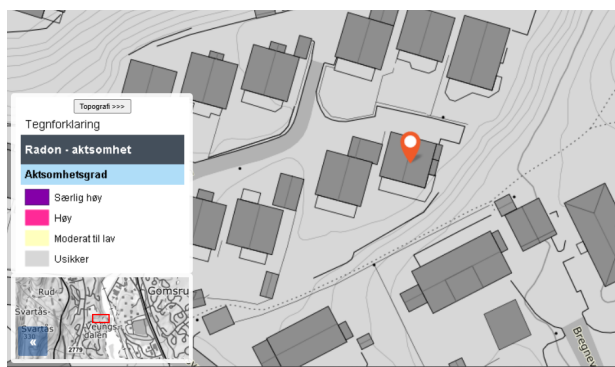
### Konsekvens/tiltak

- Det bør gjennomføres radonmålinger.

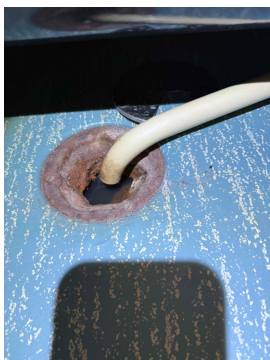
- Utettheter i tettesjiktet på våtrommet kan føre til fuktskader i bakenforliggende konstruksjoner dersom det ikke blir foretatt tiltak på våtrommets tettesjikt.

**Kostnadsestimat: 50 000 - 100 000**

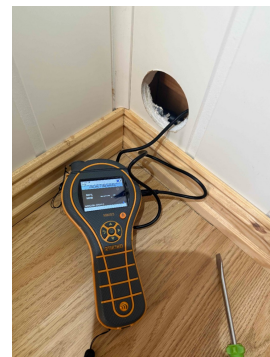
### ! TG 0 Tilliggende konstruksjoner våtrom

Hulltaking er foretatt uten å påvise unormale forhold. Hulltaking er foretatt ved/i gangen. Fuktkvotemåling (vekt%) i konstruksjonen ble målt til 0.
