# Tilstandsrapport

Tomannsbolig

Gopperudåsen 2 A, 1860 TRØGSTAD

Befaringsdato: 14.11.2024

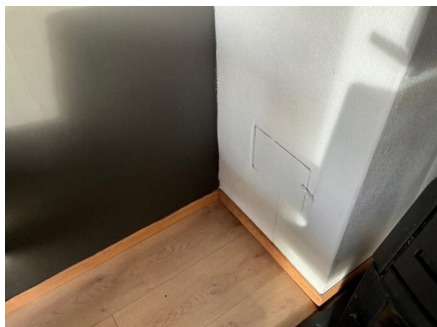
- Sotluke må ha minst 300 mm avstand til brennbart materiale eller tildekkes med ubrennbart materiale. Gulv under luken må også dekkes med en ubrennbar plate i samme avstand. Alternativt kan sotlukestein benyttes for å lukke avviket. Uten tiltak øker risikoen for brannspredning ved skorsteinsbrann.
