# Tilstandsrapport

Enebolig

Finnsrudvegen 644, 2240 MAGNOR

Befaringsdato: 14.04.2025

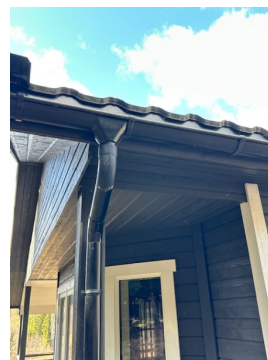
Forkantblekk, takrenner og nedløp i lakkert metall.

- Det er ikke behov for utbedringstiltak for snøfangere i nær fremtid.

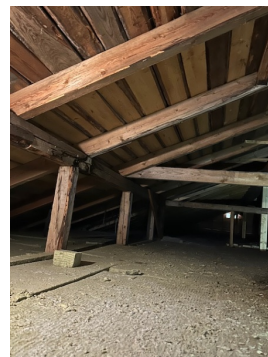
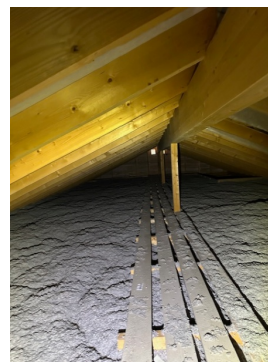
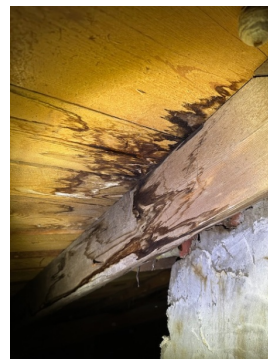
Eldre fuktmerke på undertak v/pipe.

Overvåk tilstanden og sjekk om det er lekkasje i beslag eller tak.

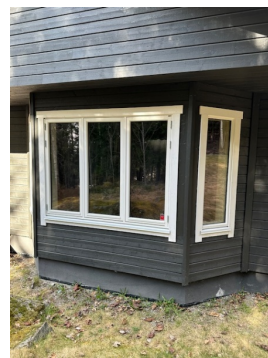
## ! TG 1 Vinduer

Malte trevinduer fra 1998 (TG 2), 2009, 2011 og 2017 med 2-lags isolerglass.

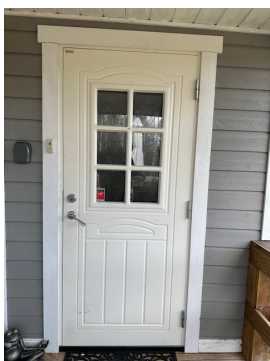
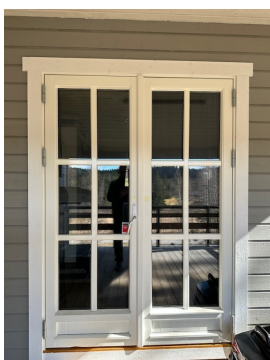
## ! TG 1 Dører

Malt inngangsdør med glass i dørblad. Dobbel terrassedør og terrassedør fra 2017 med 2-lags isolerglass.

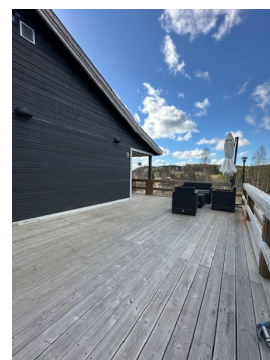
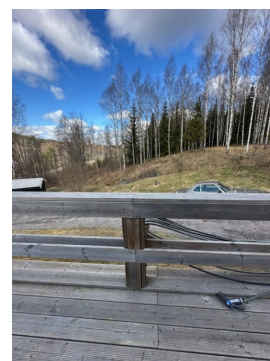
## ! TG 2 Balkonger, terrasser og rom under balkonger

Delvis takoverbygget terrasse/inngangsparti fra 2020 på 38 m<sup>2</sup>, i trekonstruksjoner. Spaltegulv og rekkverk med liggende spiler og håndlist. Trapp til terreng. Utelys.

- Åpninger i rekkverk må endres for å tilfredsstille krav på byggemeldingstidspunktet.

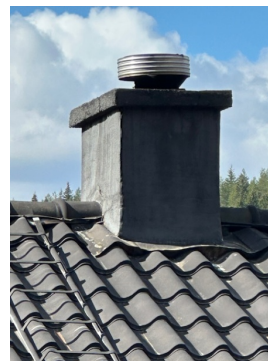
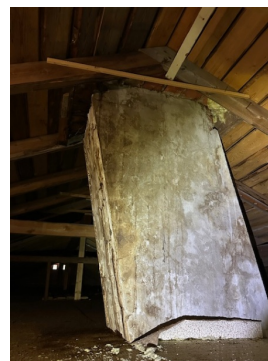
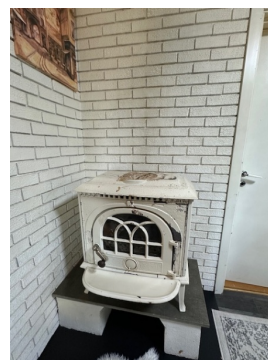
### TG 1 Pipe og ildsted

Enløps pipe i teglstein med peisovn m/glassdør i TV-stue. Feierluke i kjeller.

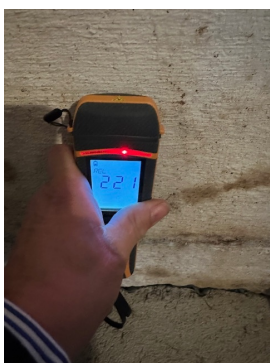
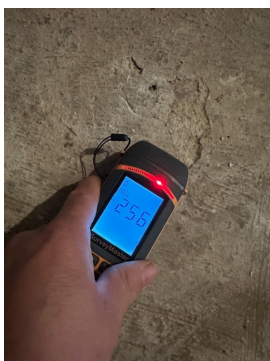
### TG 2 Rom Under Terreng

Kjeller i betongkonstruksjoner uten mulighet til hulltaking. Det er målt fukt i gulv og grunnmur.

- Det er påvist indikasjoner på noe fuktgjennomtrenging i kjellergulv.
- Det er påvist indikasjoner på noe fuktgjennomtrenging inn i kjellermur.

- Det påviste fuktnivå gir grunn til å overvåke konstruksjonen jevnlig for å se utvikling over tid, og eventuelt foreta tiltak for å unngå fuktskader.

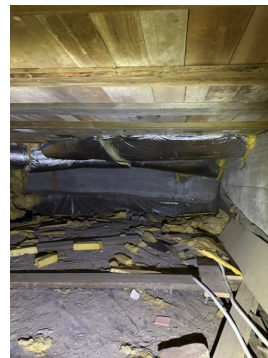
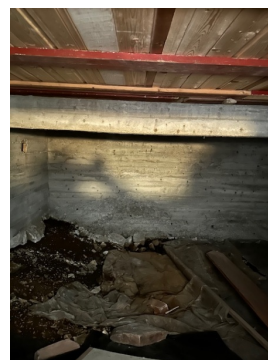
Det er krypkjeller under gammel og ny del av huset. Den er ikke kontrollert da den ikke var tilgjengelig på befaringsdagen. Gjennom hull i grunnmur kan man se at isolasjonen henger (løs) under bad/vaskerom. Det bemerkes at krypkjelleren har mangelfull ventilering etter dagens forskrifter og at slike konstruksjoner er risikoutsatt i henhold til fukt og råteskader.

- Det er ikke adkomst til krypkjelleren og den er ikke undersøkt innvendig. Kryp kjeller regnes for å være en risikokonstruksjon som er utsatt for fukt- og råteskader i bunnsvill, trebjelkelaget og andre tilstøtende konstruksjoner, på grunn av fuktighet fra grunnen og kondensering ved temperaturforskjeller. Selv om det ikke er avdekket tegn på skader, betyr ikke dette nødvendigvis at det ikke foreligger skader i eller i forbindelse med krypkjelleren.
- Det er ikke tilfredsstillende ventilering av krypkjeller.

Fest isoleringen i tak under bad/vaskerom.

- Vær oppmerksom på denne risikoen, overvåk tilstanden og undersøk dette nærmere, helst med hjelp av en fagkyndig.
- Bedre ventilering må etableres.

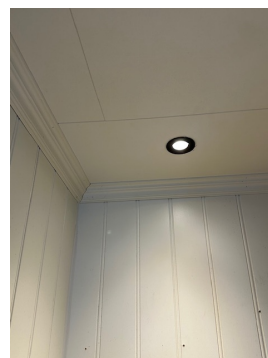
- Det er påvist tegn til fuktskader i overflater.

- Overflater må utbedres eller skiftes.

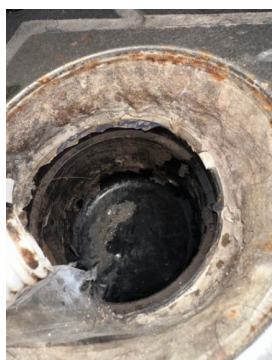
### ! TG 2 Overflater Gulv

- Det er påvist avvik i fallforhold til sluk i forhold til krav i forskrift på byggetidspunktet.

Om mulig fremskaff dokumentasjon.

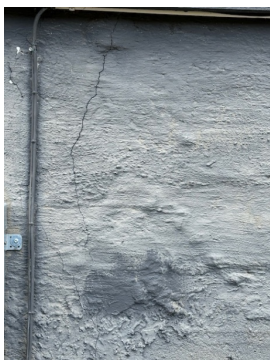
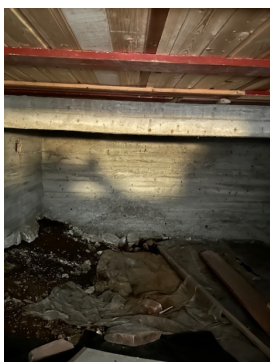
- Grunnmuren har sprekke-dannelser.

- Lokal utbedring må utføres.

**Kostnadsestimat: Under 10 000**

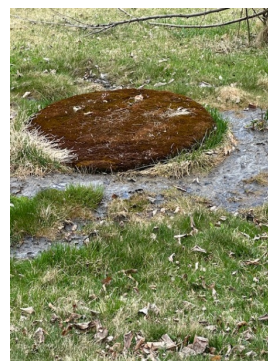
Eiendommen har privat avløp med kommunal tømming.

Avløpsanlegget er ikke kvalitets eller funksjonstestet. Alle skal ha godkjent kloakkanlegg, det kan bli pålagt utbedringer, eller tilkoblet offentlig avløp.

- Det er ikke behov for utbedringstiltak siden anlegget fungerer i dag, men ut ifra alder kan skader plutselig oppstå på eldre anlegg.
