# Tilstandsrapport

Enebolig

Killingmobakken 47, 1930 AURSKOG

Befaringsdato: 20.05.2025

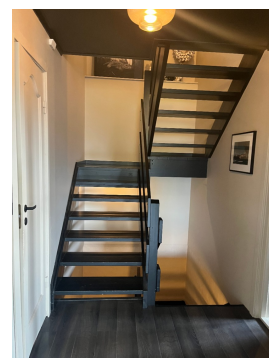
Krav om håndløpere på hver side i trapp kom fra Byggeforskrifter av 1969 og er også gjeldene i dag for hindre fall og ulykker i trapper. Krav om at åpninger i trapp ikke skal være større enn 10 cm er for å hindre barn å sette seg fast.

Trapp til loftetasje.

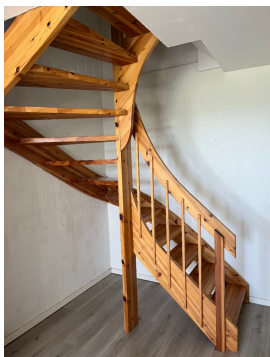
Trapp leilighetsdel.

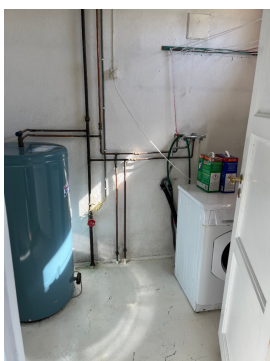
Det er ikke synlig membran/tettesjikt på rommet.

Naturlig ventilasjon med klaffeventil i yttervegg.

Teknisk rom.

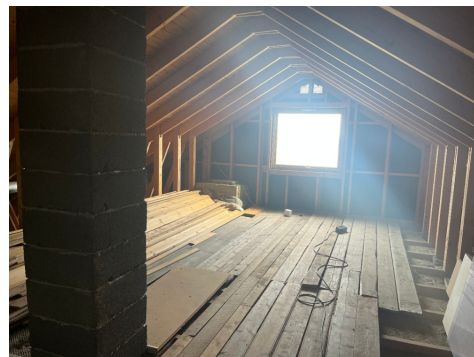
Uinnredet og uisolert loftsrom med tilgang fra soverom.

Rommet har isolert bjelkelag ned til 1.etasje og åpne vegg og takkonstruksjoner med vindu i gavl.

Uinnredet loftsrom.

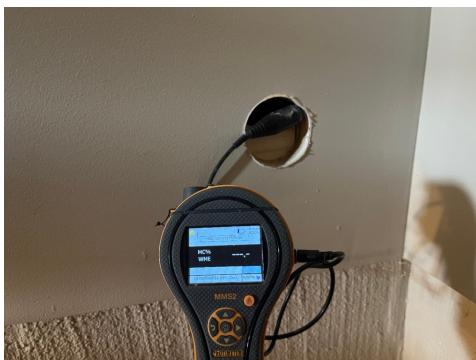
Hulltaking er foretatt under trapp mot våtsone til badekar.

Fuktmåling i trevirke viste normale verdier.

Fuktmåling uten avvik.

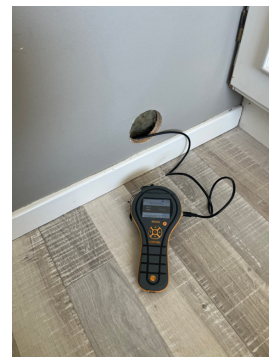
Hulltaking er foretatt i soverom mot våtsone til dusj. Fuktmåling i trevirke viste normale verdier.

Fuktmåling uten avvik.

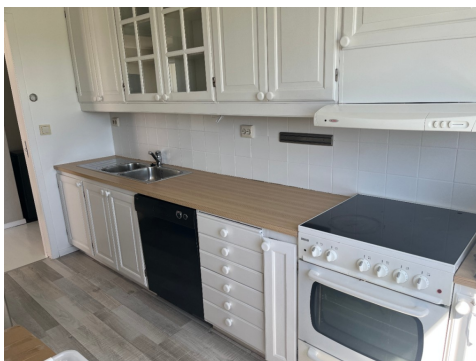
Kjøkkeninnredning med høye overskap, profilerte malte fronter, laminert benkeplate med nedfelt vaske- og skyllekum, oppvaskmaskin, komfyr og kjølfrys. Laminat på gulv og fliser på vegg over kjøkkenbenk. Ved fuktsøk ble det registrert normale verdier på utsatte steder. Noe manglende fug i overgang benk/vegg.

Kjøkkeninnredning leilighet.

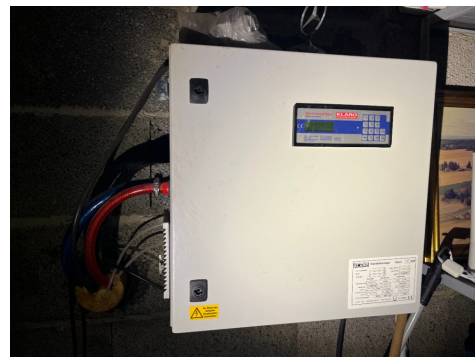
Klaro mini-renseanlegg, der styringsenheten er plassert i garasje/bod, datert 2011.

Styring til renseanlegget i garasje/bod.

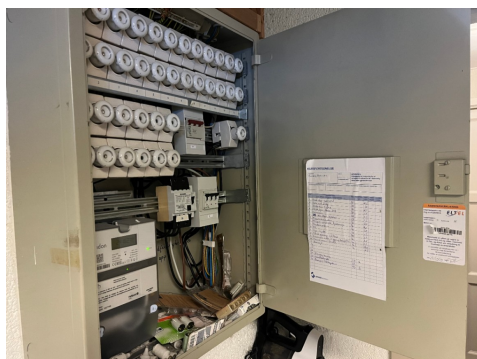
Sikringsskap hoveddel.

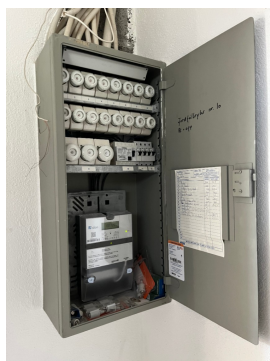
Sikringsskap leilighet.

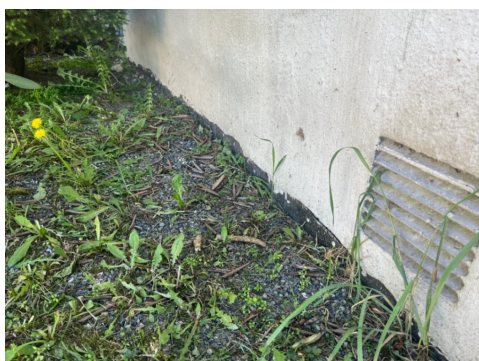
Synlig grunnmursplast på grunnmur.
