Killingmobakken 47, 1930 AURSKOG

**Drømmen om småbruk! Velholdt enebolig m/utleie, 6 bygg på eiendommen, solrik tomt, dyrket mark og idyllisk landliv!**

# Tilstandsrapport

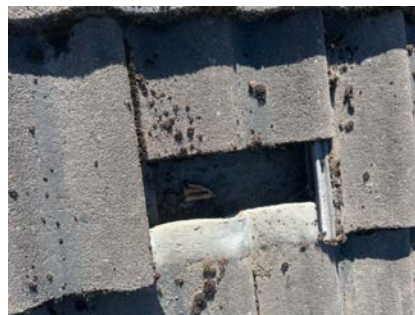
Betongtakstein med papp undertak iht. stikkprøver.

- Overvåk tilstanden jevnlig. For å få tilstandsgrad 0 eller 1 må tekkingen skiftes ut, men tidspunktet for når dette er nødvendig er vanskelig å si noe om.
- Når taktekking og undertak begynner å bli gamle, øker risikoen for lekkasjer, noe som kan føre til omfattende og kostbare reparasjoner av underliggende konstruksjoner dersom en ikke foretar tiltak på konstruksjonene før dette oppstår.

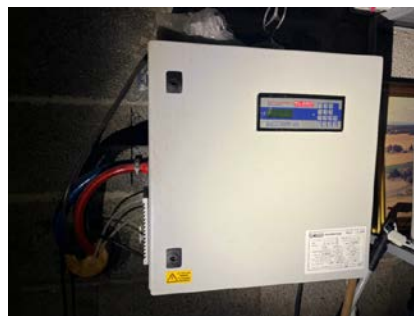
Styring til renseanlegget i garasje/bod.

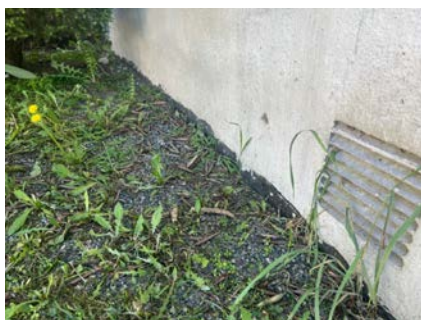
Synlig grunnmursplast på grunnmur.
