Killingmobakken 47, 1930 AURSKOG

**Drømmen om småbruk! Velholdt enebolig m/utleie, 6 bygg på eiendommen, solrik tomt, dyrket mark og idyllisk landliv!**

# Tilstandsrapport

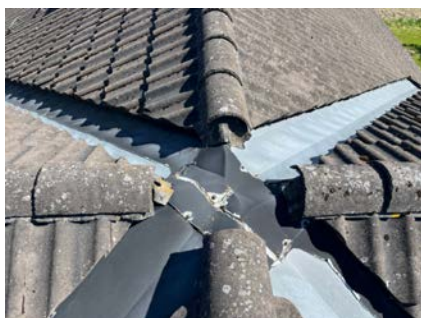
Eldre renner og beslag er preget alder og har enkelte avvik.  
Skottrenner fra arker har ikke tett overgang til takrenne.  
Gradrenner og toppbeslag har avflasset lakk.  
Nedløp har løsnet fra skjøt.  
Tegn til utette skjøter og ender av takrenner.

Gradrenner og toppbeslag er preget av alder.

Utette renner og beslag må tettes for å unngå skader på treverk.  
Nedløp må festet.  
Takrenner må rengjøres jevnlig.  
Ved skifte av takteking bør renner, nedløp og beslag skiftes.

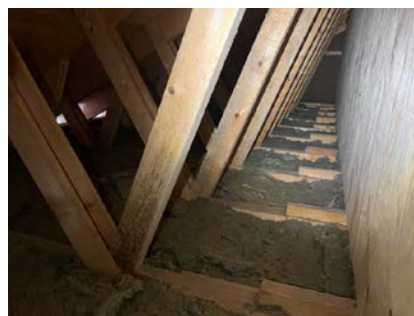
Saltak med A-takstoler og arker på hver side, kneloft (rom mot yttervegger under skråtak), med innvendig tilgang.  
Synlig isolering på kneloft med ca. 15 cm.  
Inspisert fra luke da det ikke er gulv eller gangbane.  
Kanaler på kneloft som ikke er i bruk bør fjernes.

Kneloft.

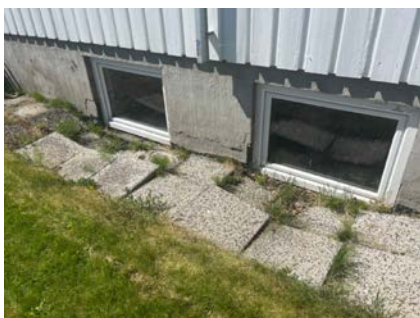
Det er tegn som kan tyde på kondens mellom glass på flere eldre vinduer, (punktert glass) bl.a. i stue leilighet og enkelte i loftetasje. PVC rømningsvinduer i kjeller er ikke pusset inn utvendig og iht. eier er det igjen å etablere lysgraver. Vindu i kjellerstue er skadet.

PVC kjellervinduer er ikke ferdigstilt.

Det er ikke behov å skifte vinduer pga. tendenser til punktert glass, men på sikt kan dette utvikle seg og da kan det være nødvendig å skifte glass eller hele vindu. PVC vinduer må pusses inn og det bør etableres lysgraver. Skadet vindu må skiftes.

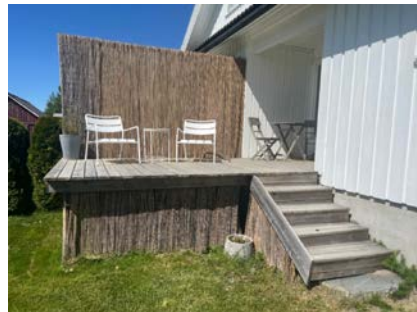
Terrasse leilighetsdel.

- Det er ikke montert rekkverk.
- Det er påvist andre avvik:

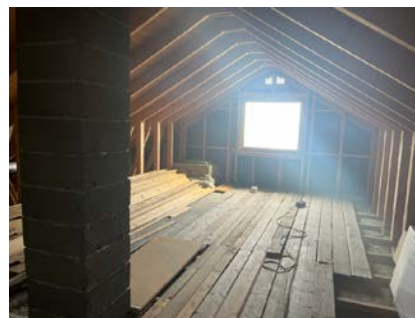
Rommet har isolert bjelkelag ned til 1.etasje og åpne vegg og takkonstruksjoner med vindu i gavl.

Uinnredet loftsrom.

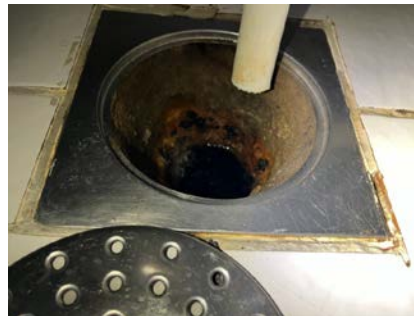
Sluk under badekar.

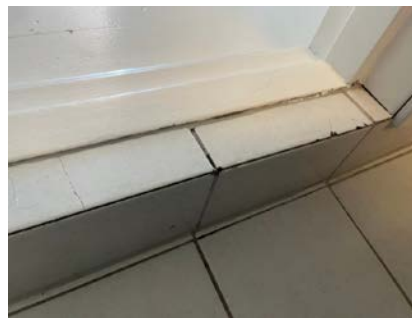
Fliser på oppbygd terskel bør skiftes.

Sprekte fliser bør skiftes, da det er i gangsonen.

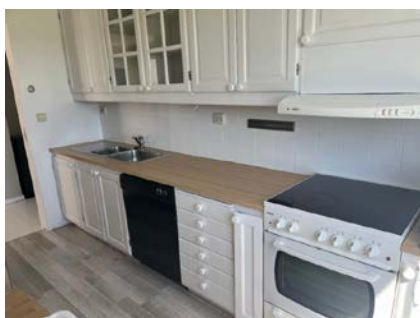
Kjøkkeninnredning med høye overskap, profilerte malte fronter, laminert benkeplate med nedfelt vaske- og skyllekum, oppvaskmaskin, komfyr og kjølfrys.  
Laminat på gulv og fliser på vegg over kjøkkenbenk.  
Ved fuktsøk ble det registrert normale verdier på utsatte steder.  
Noe manglende fug i overgang benk/vegg.

Kjøkkeninnredning leilighet.

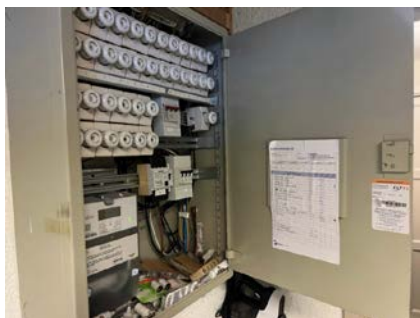
Sikringsskap hoveddel.

På grunnlag av tilsyn uten avvik, opplysninger fra eier/kunde, fremvist dokumentasjon, er det ikke behov for utvidet el-kontroll. Det bemerkes at undertegnede takstmann ikke er fagmann innen elektro og kontrollen er forenklet og utelukkende på det som er synlig, det kan derfor være feil med anlegget som ikke er oppdaget.

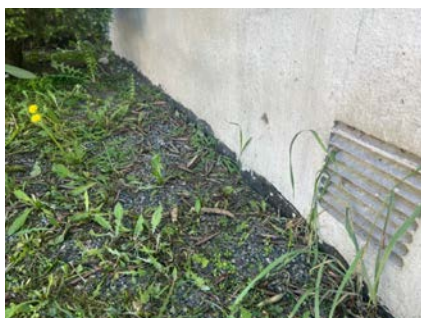
Synlig grunnmursplast på grunnmur.
