Tilstandsrapport

Rekkehus med integrert garasje

Hestekoen 5, 1639 GAMLE FREDRIKSTAD

Befaringsdato: 15.04.2026

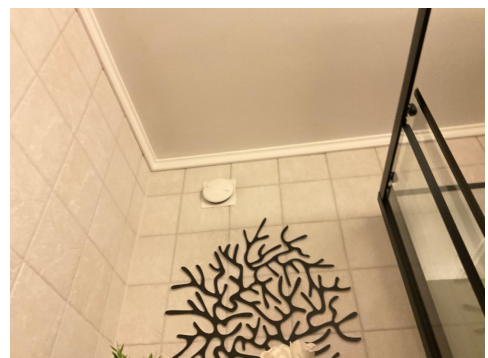
Vurdering av avvik:

Konsekvens/tiltak

- Elektrisk avtrekksvifte bør monteres for å lukke avviket.

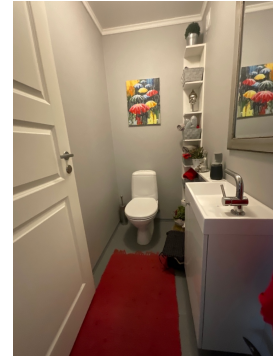
1. ETASJE > TOALETTRUM

Vurdering av avvik:

Konsekvens/tiltak

- Mekanisk avtrekk bør etableres på toalettrom.

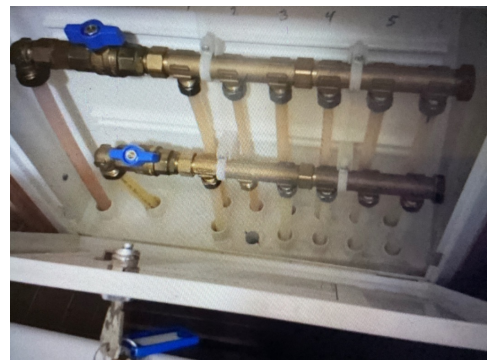
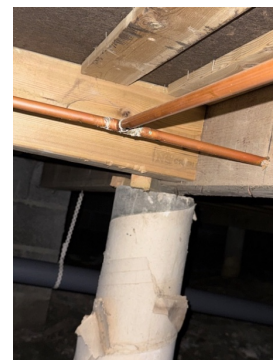
Vannrør av pex (rør-i-rør), flexislange og kobber.

Avvik på alder slår først inn ved 25 år og konstruksjonen får derfor tilstandsgrad 1 nå. Det noteres at det nærmer seg at mer enn halvparten av forventet brukstid er oppbrukt.

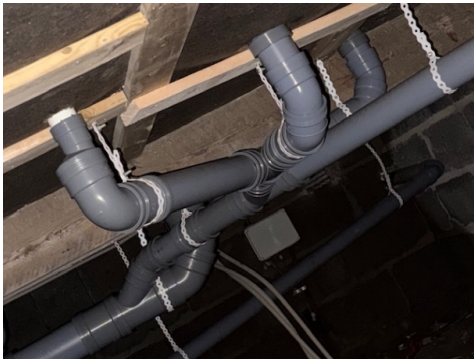
TG 1 Avløpsrør

Avløpsrør av plast.

Avvik på alder slår først inn ved 25 år og konstruksjonen får derfor tilstandsgrad 1 nå. Det noteres at det nærmer seg at mer enn halvparten av forventet brukstid er oppbrukt.

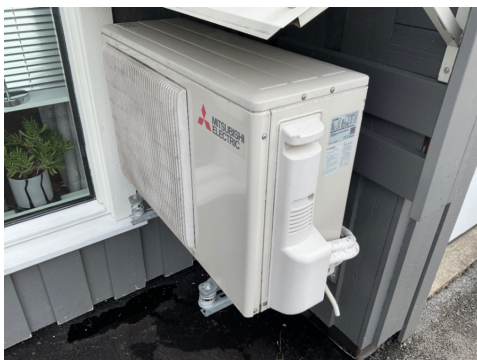
Varmepumpe fra 2017 (produksjonsår).

Avvik på alder slår først inn ved 10 år og konstruksjonen får derfor tilstandsgrad 1 nå. Det noteres at det nærmer seg at mer enn halvparten av forventet brukstid er oppbrukt.
