Vindheiavegen 149, 2406 ELVERUM

**Velholdt enebolig med  
dobbelgarasje, uthus og landlig  
beliggenhet - nær sentrum!**

## 6. Hovedrapport

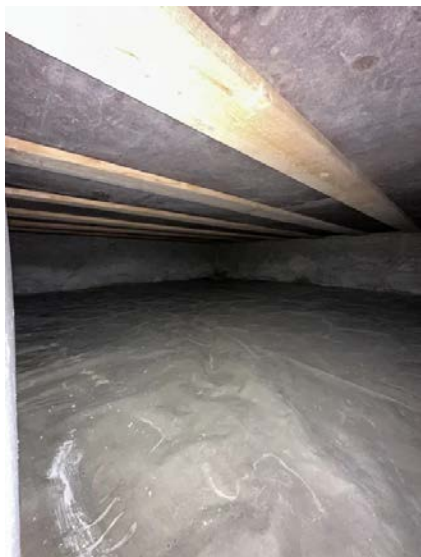
## 6.3 Krypkjeller

Tilgang til deler av krypkjeller via luke i kjeller og luke i bod 1.etasje.

Ved stikktakninger i bjelkelaget i krypkjeller måles et fukttinnhold på 8,6 vektprosent.

Utvendig terreng må ha fall fra grunnmuren for å sikre god avrenning av overflatevann. Eventuelt må det utføres drenerende tiltak i terrenget for å lede overflatevann vekk fra boligen.

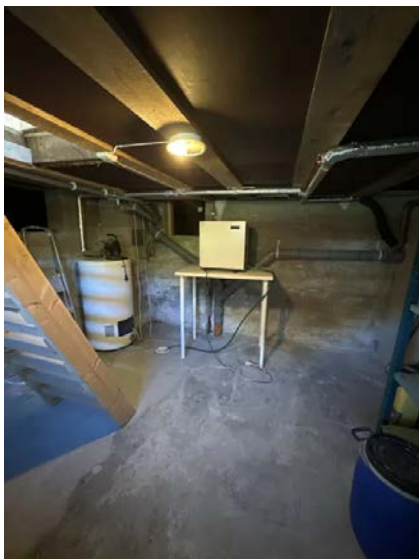
## 6.4 Rom under terreng

Grovkjeller

Ventilering kan med fordel forbedres ved etablering av flere veggventiler.

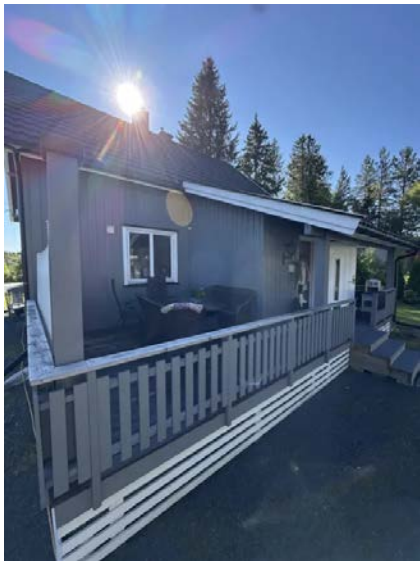
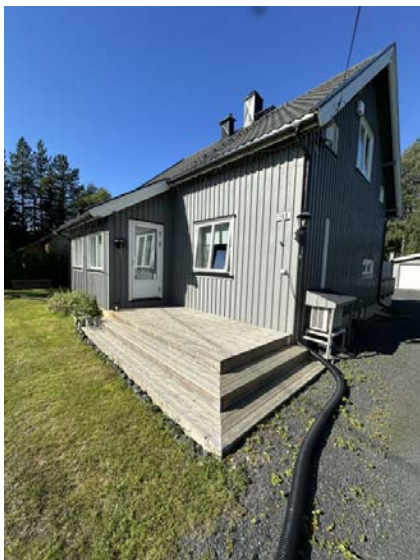
## 6.5 Balkong, terrasse, platting

| Type | Terrasse |
|---|---|
| Terrasse på ca. 17m2. Ca. 5m2 overbygget. Terrasse mot vest med ukjent alder. Terrassen er opphengt på husveggen og fundamentert på lettklinkerblokker og søylefundament. | |

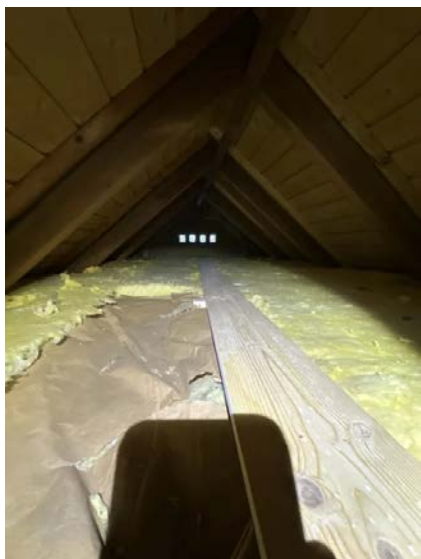
## 6.8 Loft (konstruksjonsoppbygging)

Viser kaldtloft isolert med mineralull. Lufteventiler i gavlvegg.

| Type loft | Kaldtloft |
|---|---|
| Konstruksjonene må sikres skadedyr. | |

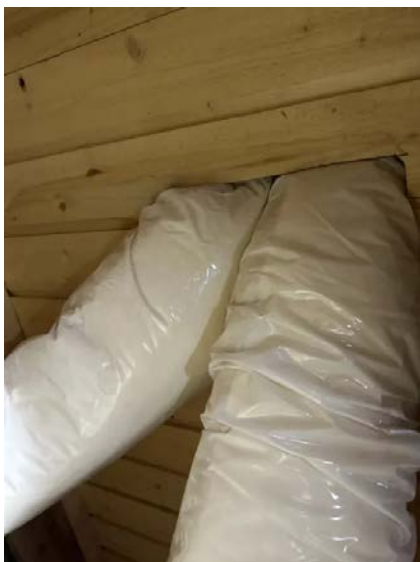
Ingen synlige fuktskjolder eller lekkasjer ble påvist ved takgjennomføringer.

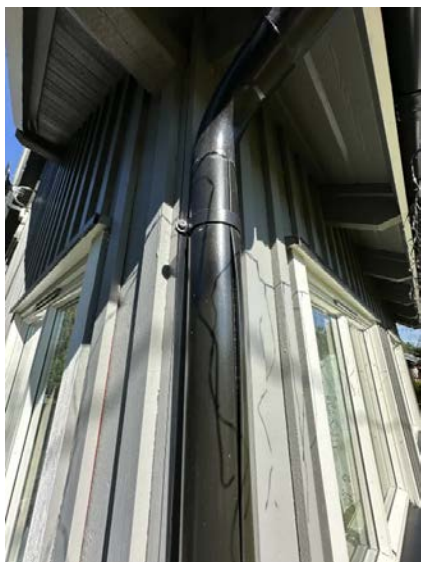
## 6.9 Renner og nedløp

Renner og nedløp - Det ble registrert buling/skade i nedløpsrør som er et symptom på

frostspreg. Utbedring av frostsprengt nedløp må påregnes.

| Takrenner og nedløp av metall. | |

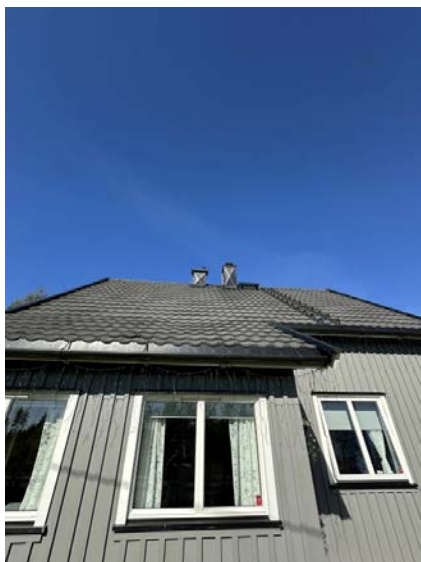
## 6.11 Taktekking

| Tak tekket med takpanner. Ukjent alder på tekkingen. | |

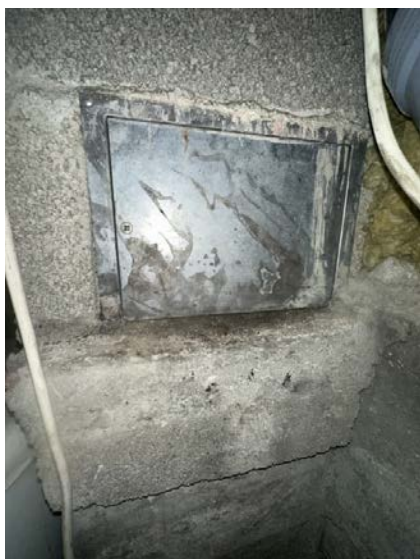
## 6.14 Ildsted/Skorstein

Sotluke plassert i kjeller.

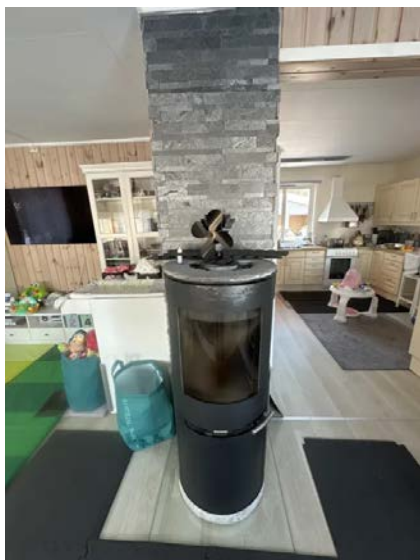
Viser ildsted i stue. Glassplate montert under ildsted.

Pipe og ildsted er kun visuelt vurdert og ikke røyktrykkprøvd eller kamerakontrollert ved besiktigelsen. Undertegnede har ikke spesiell kompetanse vedr. vurdering av piper og ildsteders forskriftsmessige tilstand. For detaljert informasjon og krav anbefales kontakt med lokalt brann- og feievesen.

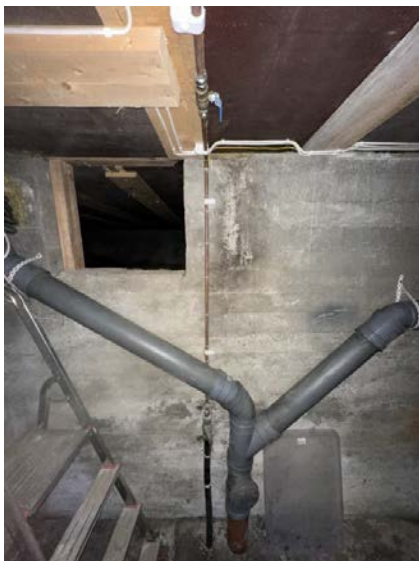
Viser avløpsrør og stakeluke i kjeller.

| Har avløpsrør nådd en alder som gir økt risiko for skader eller følgeskader? | Ja |

Anbefaler ytterligere undersøkelser. Funksjon og tilstand må vurderes av fagmann.

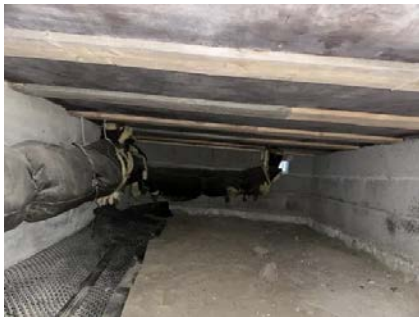
Viser isolert avløpsrør i krypkjeller. Bilde tatt fra gulvluke i bod.

Ingen lekkasjer eller lekkasjer ble registrert, generelt anbefales jevnlig rengjøring av sluk og vannlåser for å sikre god avrenning

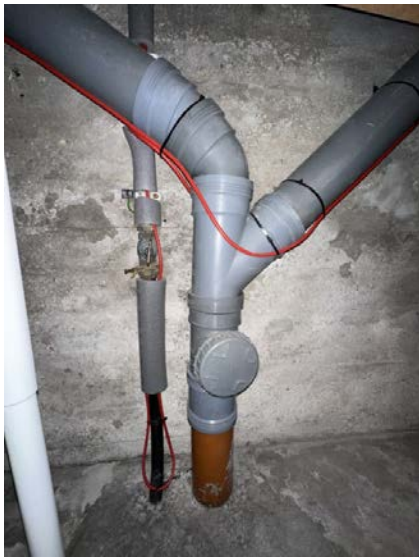
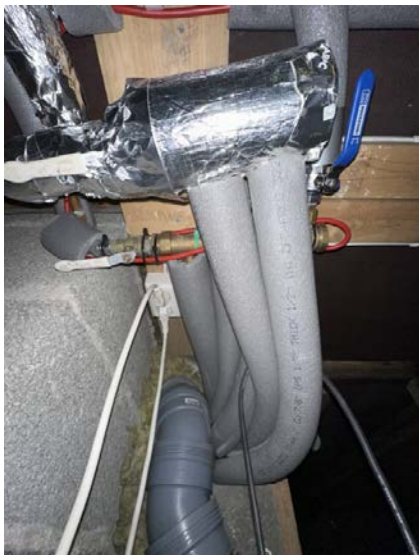
Ingen lekkasjer eller skader ble registrert, generelt anbefales regelmessig testing av hovedstoppekran for å kontrollere at den stenger ved en eventuell lekkasje.

Utvendige stikkledninger er ikke vurdert. Funksjon og tilstand må vurderes av fagmann.

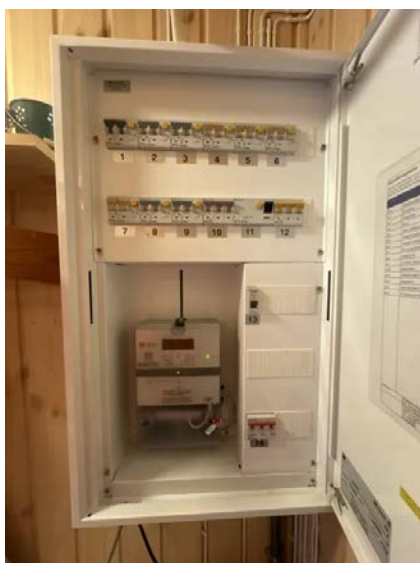
Viser vegghengt sikringsskap plassert i bod 1.etasje med overbelastningsvern 40A, måler og jordfeilbrytere.

Samsvarserklæring på utført arbeid bør fremskaffes.

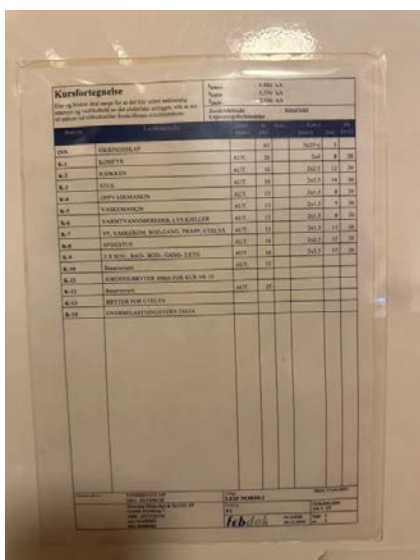
Viser kursfortegnelse.

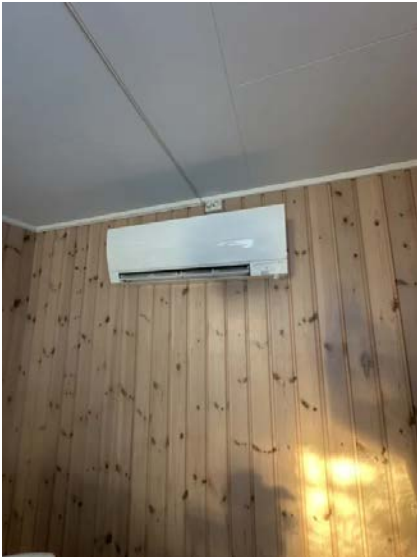
Viser innedel montert i stue.

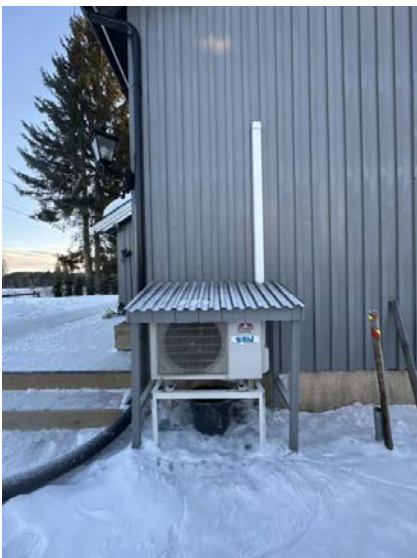
Viser utdel med tak.

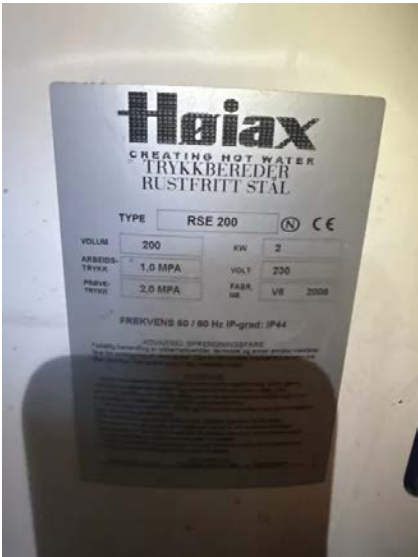
Viser teknisk data på bereder.

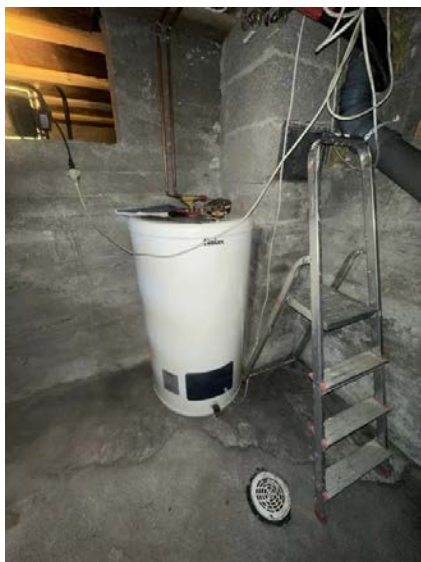
| Ingen avvik eller skader ble registrert. | |

Viser varmtvannsbereider plassert i kjeller.

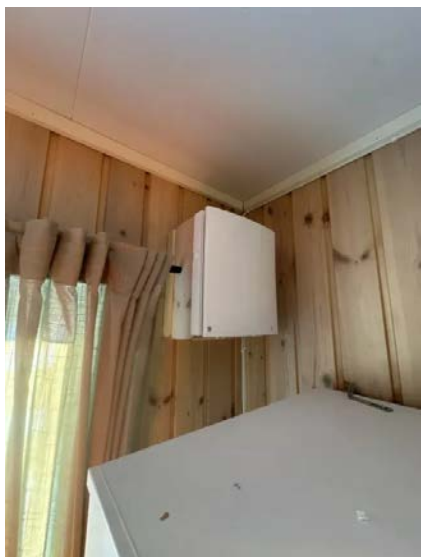
Miniventilasjon fra flexit. Montert på soverom 2.etasje og i stue 1.etasje.

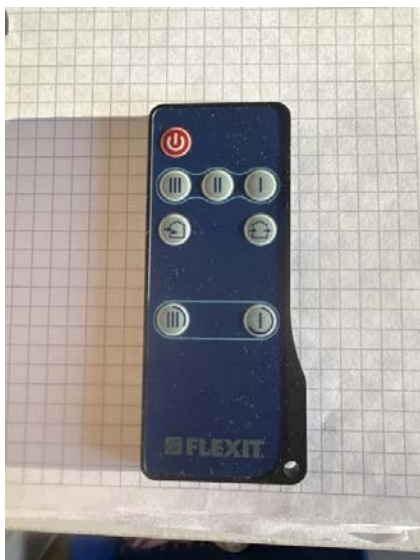
Vifte styres med fjernkontroll.

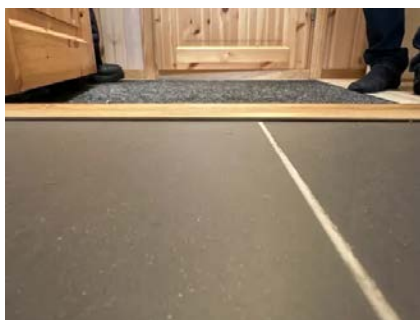
Ingen synlig oppbrekk av membran ved døråpning.

Lekkasjevann vil ikke ledes til sluk pga. manglende fall. Det er manglende fall på gulv og ingen synlige tettesjikt ved døråpning. Fallforhold er ikke kontrollert under badekar pga manglende adkomst for måling.

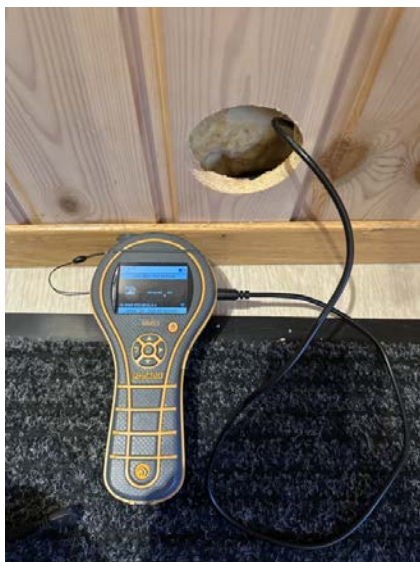
Viser hulltaking og måling fra gang mot våtsonen.

Det er foretatt hulltaking med 73 mm hullbor fra tilstøtende rom (gang). Undersøkelsen viser ingen tegn til skader eller fukt i konstruksjonen.

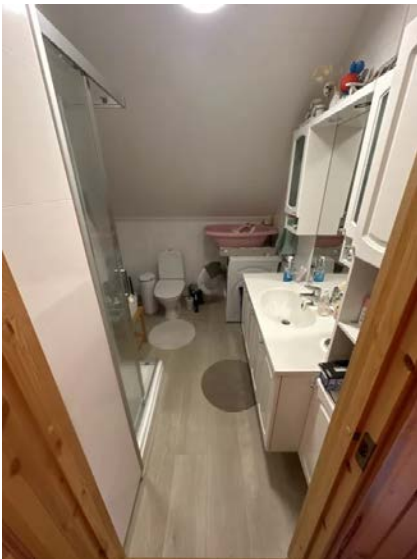
Viser bad i 2.etasje

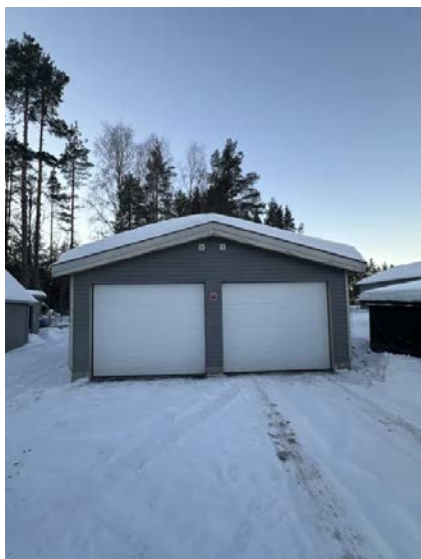
Viser dobbel garasje.

Garasje oppført i 2020 med støpt gulv. Ringmur med lettklinkerblokker. Vegger oppført i bindingsverk med utvendig liggende kledning. Innvendige vegger kledd med OSB plater. Taket har saltaksform, tekking ikke synlig pga snø. Takkonstruksjon fremstår med lange spenn og noe underdimensjonert. Anbefaler ytterligere undersøkelser. Renner og nedløp av metall. Det er montert to leddporter i metall med portåpner. Innlagt strøm men ikke samsvarserklæring. Bygningen er ikke vurdert med tilstandsgrader.

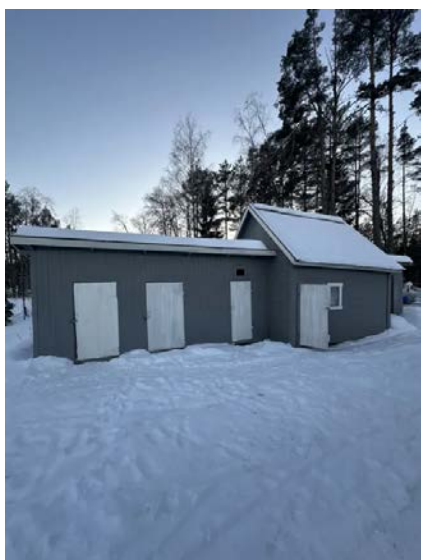
Viser uthus med boder.

Ukjent hva uthuset er oppført på. Vegger oppført i bindingsverk, uisolert og kledd utvendig med stående panel. Deler av rom med tregulv. Delevegger innvendig av bindingsverk. Enkelte vinduer av tre med enkle glass. Saltak og pulttakkonstruksjon i tre tekking med bølgeblikkplater. Plassbygde inngangsdører i tre. Skjevheter og slitasjeskader registreres. Bygningen er ikke vurdert med tilstandsgrader.

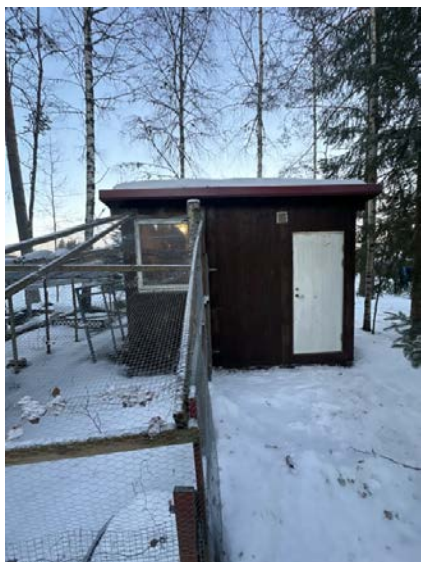
Viser hønsehus.

Ukjent alder på hønsehuset. Hønsehus punktfundamentert på lettlinkerblokker. Vegger oppført i bindingsverk og utvendig kledd med stående panel. Bordet undertak. Pulttakkonstruksjon i tre tekket med bølgeblekkplater. Innvendige gulv med plater, vegger kledd med osb plater. Manglende innvendig takledning i gang, synlig isolasjon. Tak antatt revet etter lekkasje. Vindu med 2-lags isolerglass. Innlagt lys og strøm. Bygningen er ikke vurdert med tilstandsgrader. Enkelte skjevheter og mangel på vedlikehold registreres.
