Tilstandsrapport

Fritidsbolig

Minnilla 34, 7393 RENNEBU

Befaringsdato: 30.10.2024

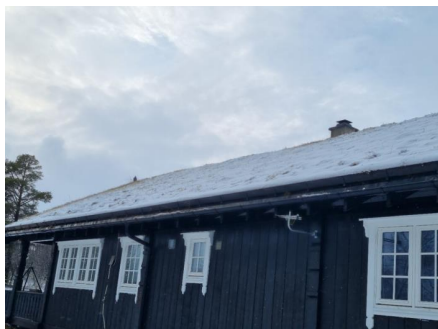
Taktekkingen er av torv med 3 doble vindskibord. Taket er besiktiget fra bakkenivå. Taktekking er snødekt, alder eller materiale er kjent og derfor vurdert ut fra alder. Kontroll bør foretas når det er mulig.

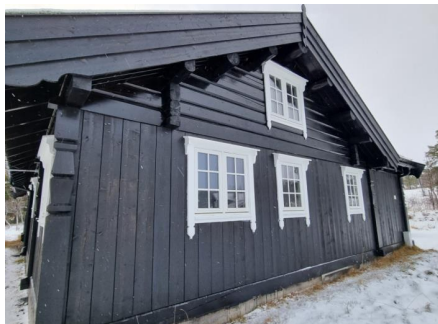
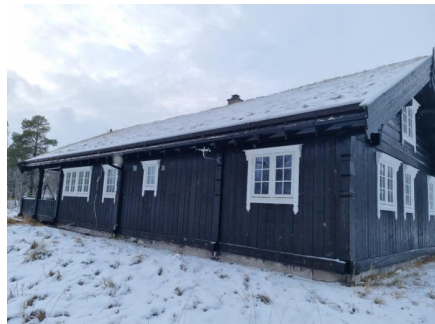
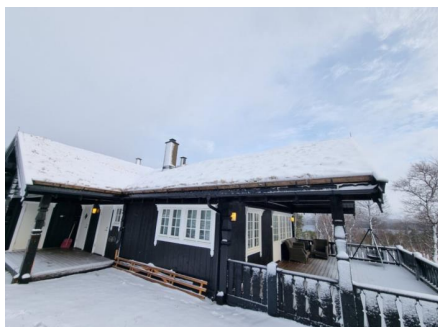
Veggene har stavlaft med bindingsverkskonstruksjon og tømmer på hems fra byggeår. Fasade/kledning har stående bordkledning.

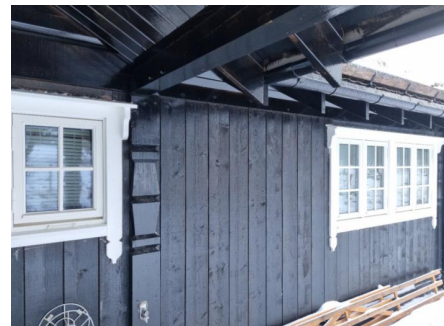
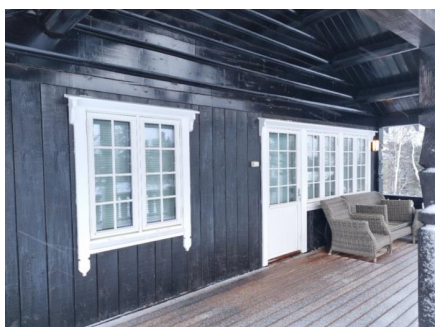
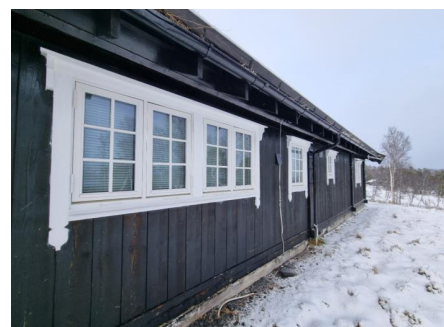
Vindu på hems med fast midtdeler, ikke godkjent rømningsvindu

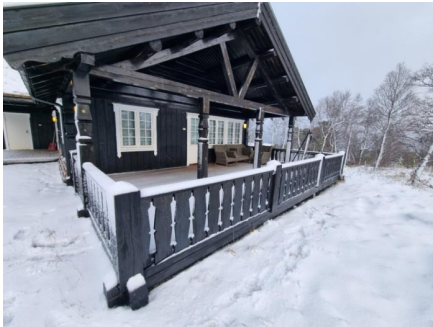
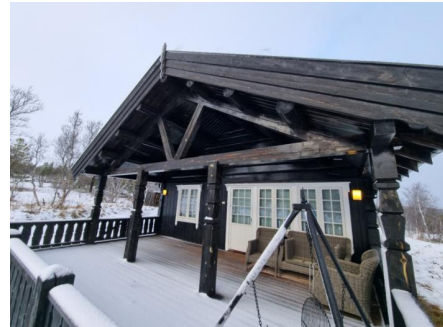
Terrasse opplagret på søyler og dragere med impregnert dekke.
Rekkverk er med stående kledning og malt håndrekke.

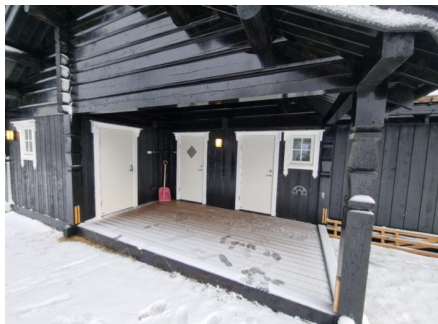
Overbygd terrasse opplagret på søyler og dragere med impregnert dekke.

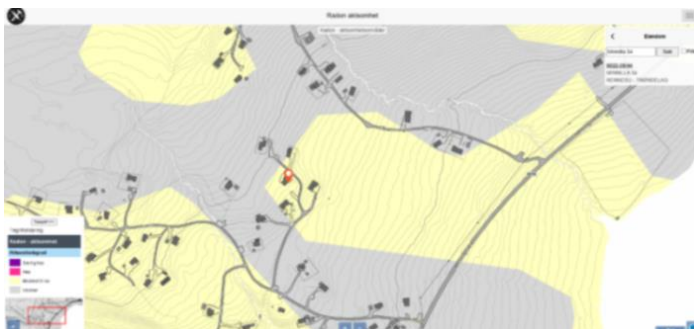
Bygget er utført med forskriftsmessig radonsperre og dokumentasjon foreligger som sjekklister fremlagt av selger. Det er montert helsveist radonsperre.

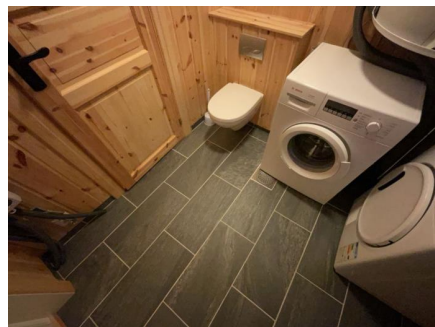
- Det er mulighet for at det kan forekomme vannlekkasje på våtrommet hvor vann ikke vil gå til sluk.
- Det er påvist at høydeforskjell fra topp slukrist til gulv/synlig topp membran ved dørterskel er mindre enn 25 mm.
- Det er påvist avvik i fallforhold til sluk i forhold til krav i forskrift på byggetidspunktet.

- Vær oppmerksom ved bruk. For å få tilstandsgrad 0 eller 1 må gulvet bygges om, for å få riktig fall til sluk. Det vil imidlertid sjelden være økonomisk rasjonelt som et enkeltstående tiltak. Ved en eventuell renovering, påse at våtrommet bygges med riktig fall til sluk.
- Som ekstra sikring bør det monteres vannføler på gulv ved dør som er tilkoblet vannstoppventil. Det kan bidra til å forhindre skade i tilstøtende rom ved evt. vannstigning inne i rommet.
- Det bør innhentes dokumentasjon på varmekabel fra utførende om det er mulig. Samsvarserklæring på arbeid er ikke fremlagt.

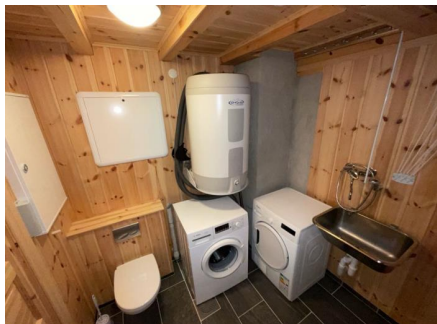
Vaskekum, opplegg for vaskemaskin, vegghengt toalett, varmtvannsbereder på vegg, hovedstoppekrane for vann, vannfordelingskap og sikringskap.

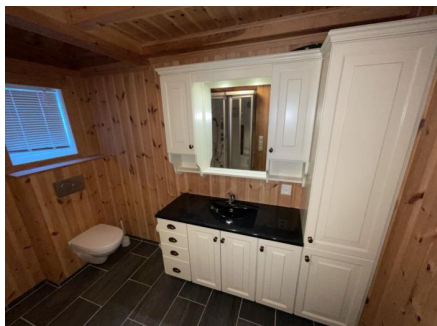
120 cm servantskap med heldekkende komposittvask, 2 overskap med speil og spotter i lyslist. Høyskap, vegghengt toalett og kombinert badekar/dusjkabinett.

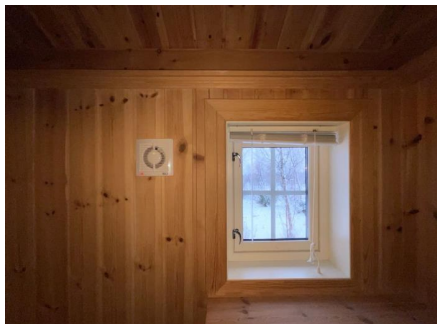
Mekanisk avtrekk på vegg og åpningsvindu med ventil.

- Det bør etableres tilfredsstillende tilluft til våtrom f.eks. luftespalte ved dør e.l.

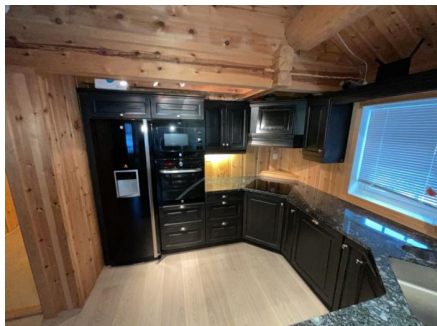
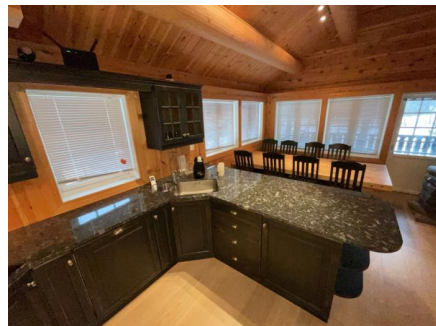
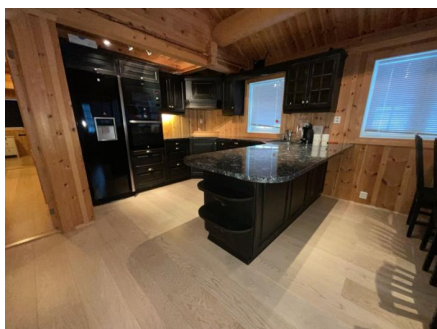
Heltre profilert kjøkkeninnredning, benkeplate av stein med nedfelt induksjonstopp og underlimt 1 1/2 vask. Kjøleskap, integrert oppvaskmaskin, stekeovn og micro. Mekanisk avtrekk og komfyrvakt over kokesonen.
