Tilstandsrapport

Enebolig

Jøransberg 20 , 3770 KRAGERØ

Befaringsdato: 07.05.2026

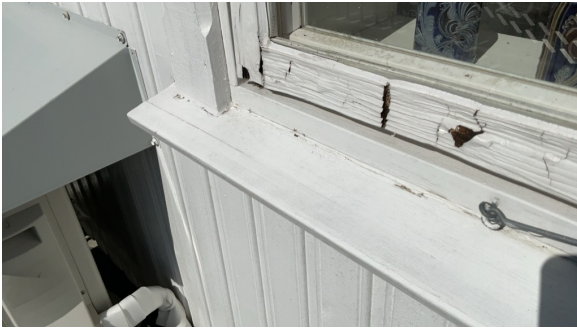
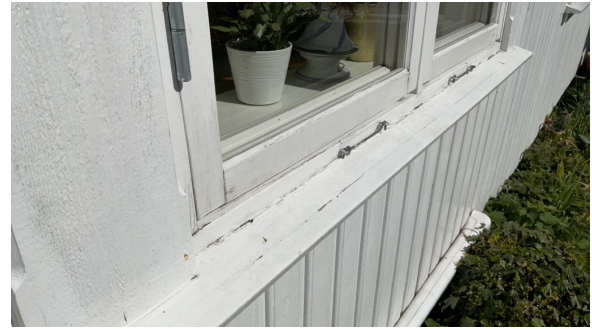
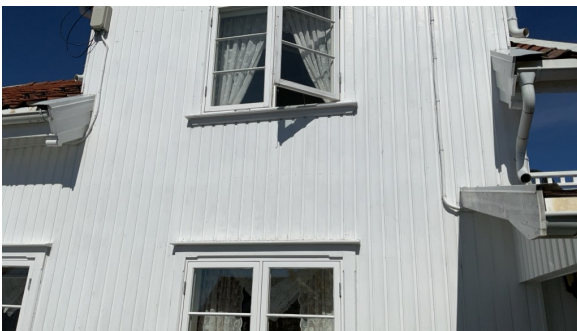
Vurdering av avvik:

- Det er påvist vinduer med fukt/råteskader.

- Vinduer med råteskader må erstattes med nye.

Kostnadsestimat: 20 000 - 100 000

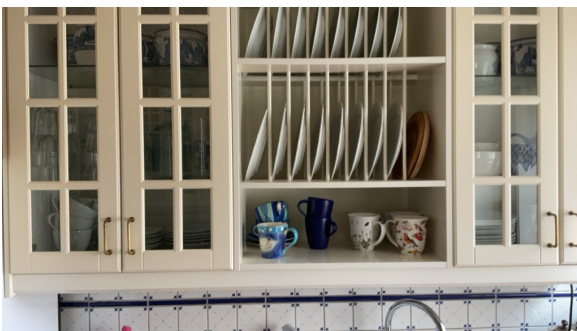
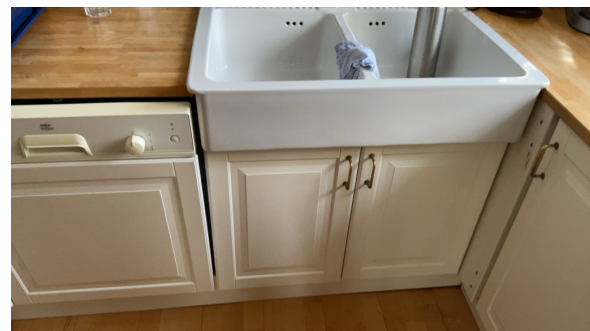
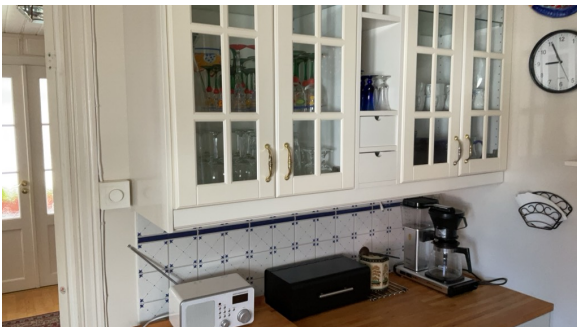
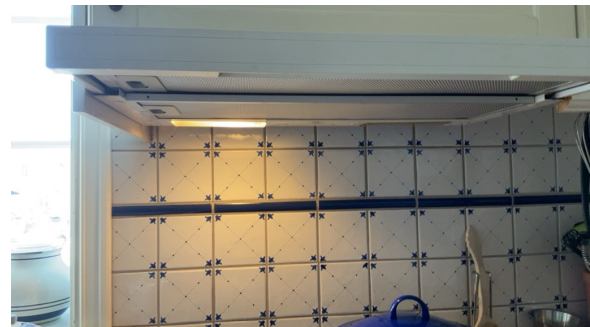
Innredning med profilerte fronter og heltre benkeplate. Innredning med normal brukslitasje.
