# Tilstandsrapport

Enebolig

Kilåsveien 5, 4658 TVEIT

Befaringsdato: 22.04.2025

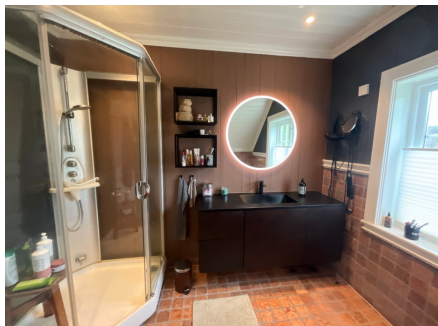
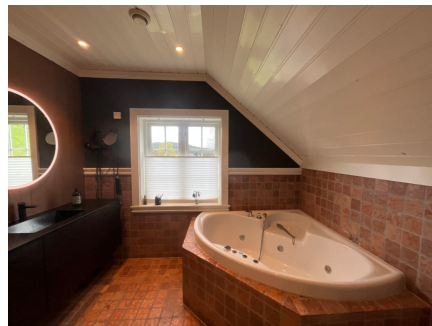
### 2. ETASJE > BAD

## TG 2 Overflater Gulv

- Vær oppmerksom ved bruk. For å få tilstandsgrad 0 eller 1 må gulvet bygges om, for å få riktig fall til sluk. Det vil imidlertid sjelden være økonomisk rasjonelt som et enkeltstående tiltak. Ved en eventuell renovering, påse at våtrommet bygges med riktig fall til sluk.
- Det benyttes tett dusjkabinett og gulvet får ingen vannbelastning ved normalt bruk, men hver obs på lekkasjevann. Avviket har ingen konsekvens ved dagens bruk, ved endret bruk må det etableres fall til sluk.

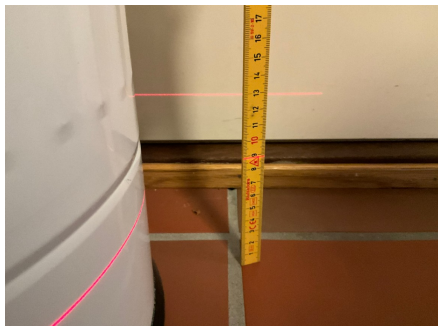
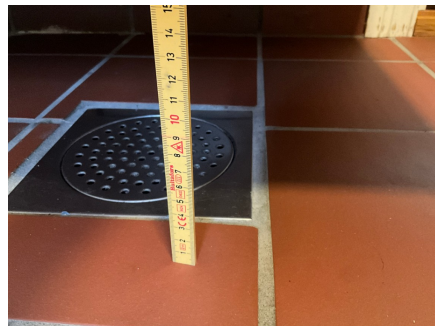
## 1. ETASJE > VASKEROM

### TG 2 Sluk, membran og tettesjikt

- Sluket må sjekkes og rengjøres jevnlig.
- Overvåk tilstanden jevnlig. For å få tilstandsgrad 0 eller 1 må slukløsningen skiftes ut og sannsynligvis må også membransjiktet skiftes/utbedres. Det er imidlertid vanskelig å si noe om tidspunktet for når dette er nødvendig.

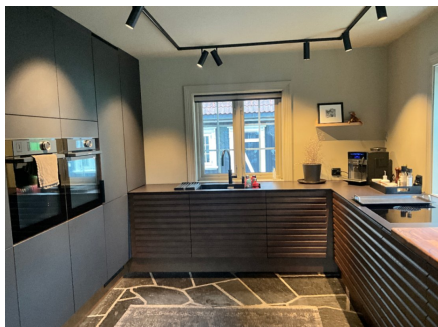
### 1. ETASJE > KJØKKEN

#### TG 2 Avtrekk

- Det er ikke behov for utbedringstiltak siden anlegget fungerer i dag, men ut ifra alder kan skader plutselig oppstå på eldre anlegg.

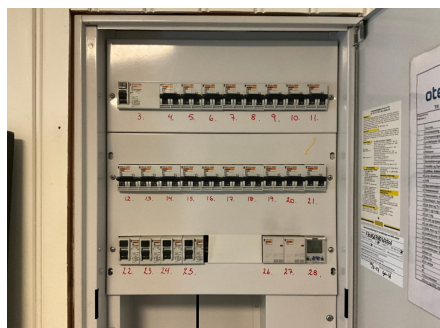
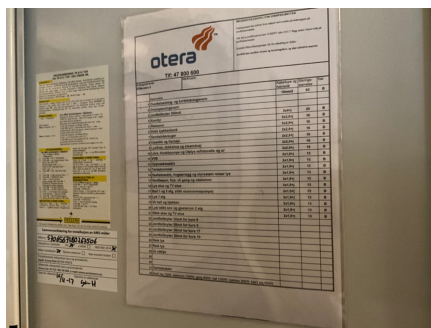
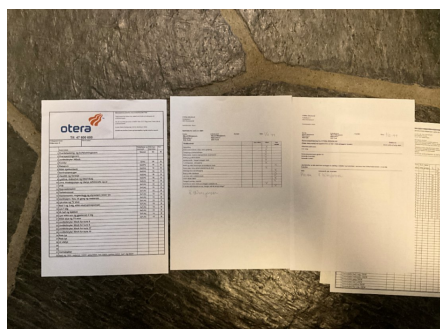
Tilstandsgrad 1 er satt på bakgrunn av fremviste samsvarserklæring på anlegget. Kontrollen som er utført er kun på synlige deler.

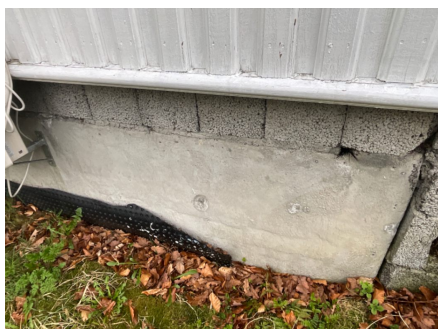
- Grunnmuren har sprekke-dannelser.

- Lokal utbedring må utføres.
