# Tilstandsrapport

Boligbygg med flere boenheter

Langgata 28, 4362 VIGRESTAD

Befaringsdato: 15.04.2025

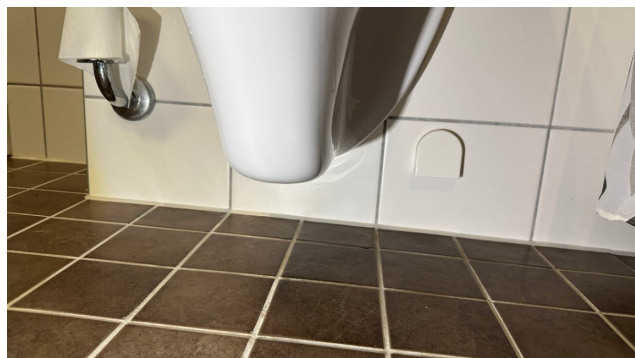
- Tiltak:
- Det må gjennomføres ytterligere undersøkelser.

Dokumentasjon av annen godkjent løsning for innebygget sistene bør fremskaffes, eventuelt etablere waterguard i sistene. Utbedre tetting i overgang slange/dusjhode.

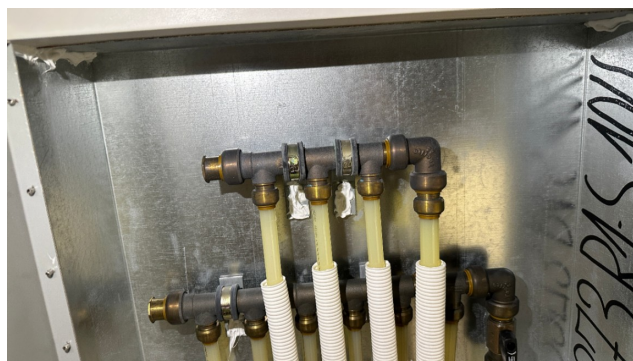
Innvendige vannledninger er av plast (rør i rør). Det er besiktiget i rørskap.
