# Tilstandsrapport

Enebolig

Orrhønevegen 11, 2032 MAURA

Befaringsdato: 30.10.2025

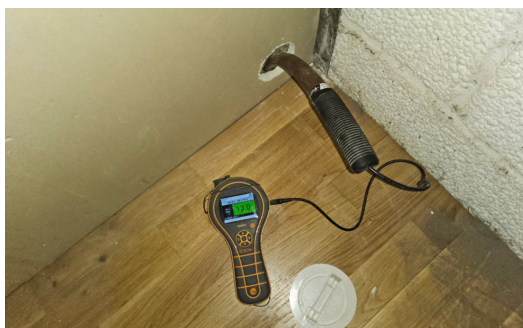
Gulvet har laminat. Veggene har plater og panel. Hulltaking er foretatt uten å påvise unormale forhold. Hulltaking er foretatt innenfor kjøkken. Fuktkvotemåling (vekt%) i konstruksjonen ble målt til 13.
