# Tjøttavegen 26

## 4341 BRYNE

### Tilstandsrapport

### Eierskifte

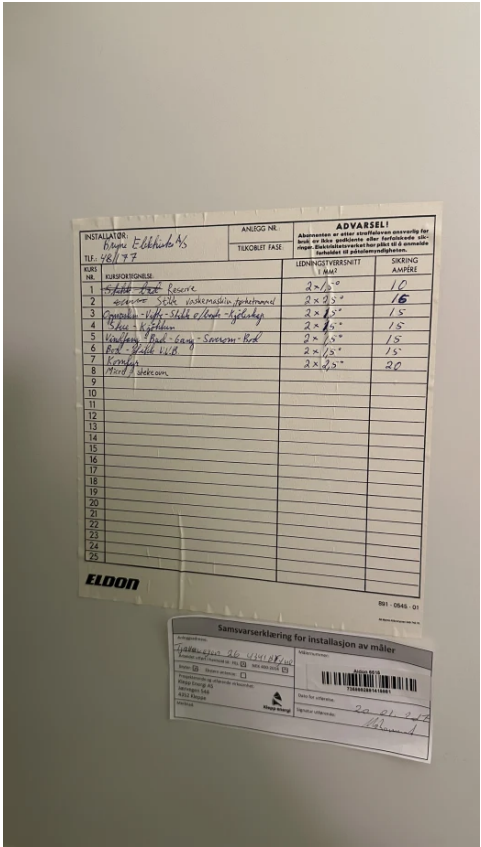
Boligen har et eldre elanlegg uten dokumentasjon. Det anbefales el-kontroll i forbindelse med eierskifte.

Anbefalte tiltak / ytterligere undersøkelser anbefales
