# Tilstandsrapport

Enebolig

Børkevegen 17, 2385 BRUMUNDDAL

Befaringsdato: 01.08.2025

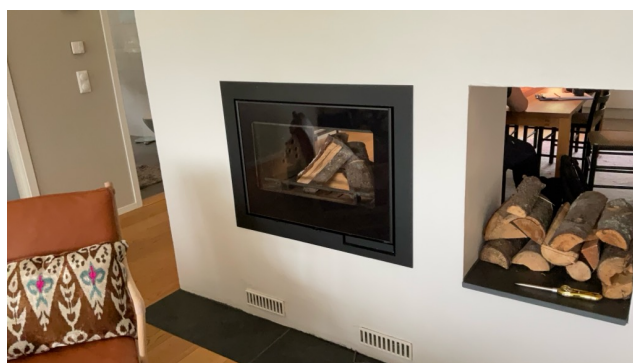
## ! TG 1 Pipe og ildsted

Boligen har isolert stålpipes og peis med innsats.

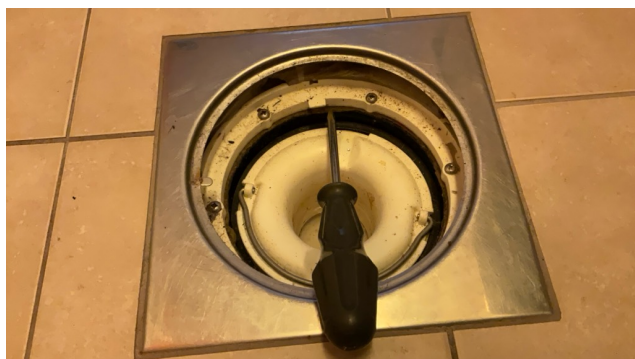
## ! TG 1 Sluk, membran og tettesjikt

Det er plastsluk og smøremembran med dokumentert utførelse.

Membran synlig under klemring i sluket.

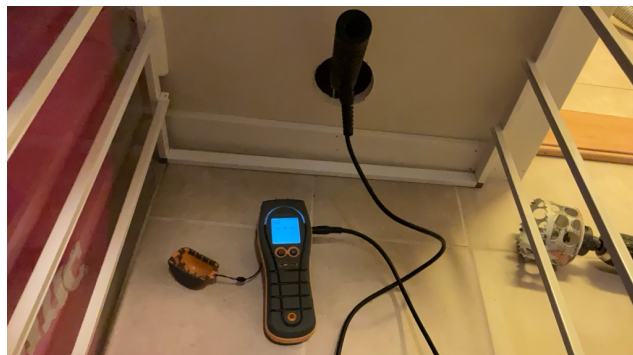
## ! TG 0 Tilliggende konstruksjoner våtrom

Hulltaking er foretatt uten å påvise unormale forhold. Hulltaking er foretatt ved/i bod. Ingen registrerte avvik i forbindelse med fukt der hvor kontrollen ble utført, men merk at kontrollen kun er utført som en stikkprøve og at dette ikke friskmelder hele badets konstruksjon.

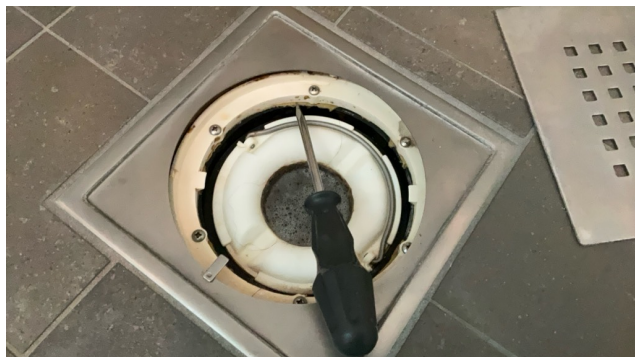
Det er plastsluk og smøremembran med dokumentert utførelse.

Membran synlig under klemring i sluket.

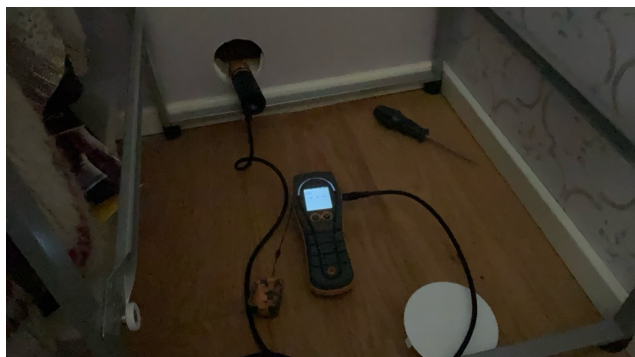
## ! TG 0 Tilliggende konstruksjoner våtrom

Hulltaking er foretatt uten å påvise unormale forhold. Hulltaking er foretatt ved/i soverom bak dusj. Ingen registrerte avvik i forbindelse med fukt der hvor kontrollen ble utført, men merk at kontrollen kun er utført som en stikkprøve og at dette ikke friskmelder hele badets konstruksjon.

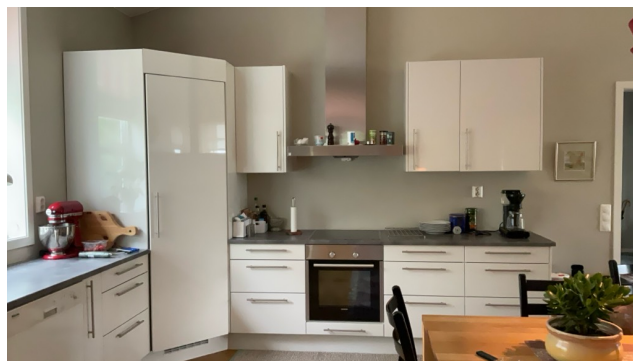
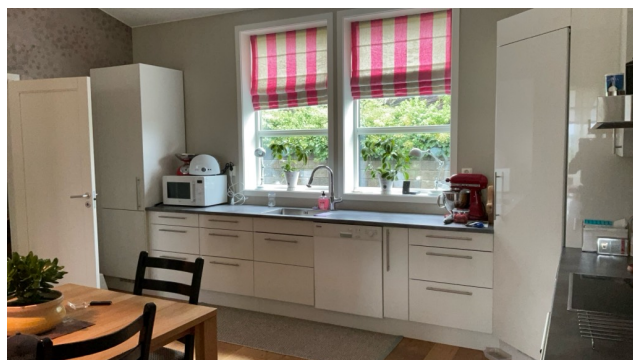
## ! TG 1 Overflater og innredning

Kjøkkenet har innredning med glatte fronter. Benkeplaten er av laminat. Det er kjøleskap, fryseskap, oppvaskmaskin, komfyr, platetopp og komfyrvakt.

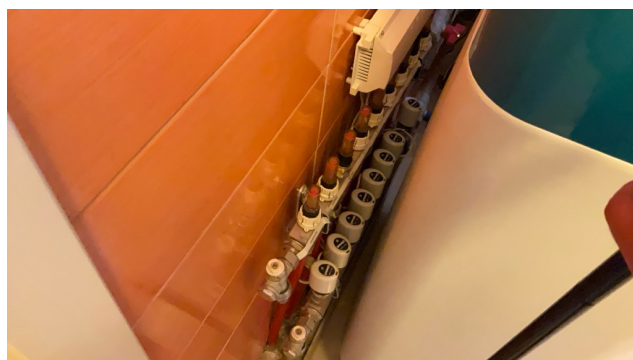
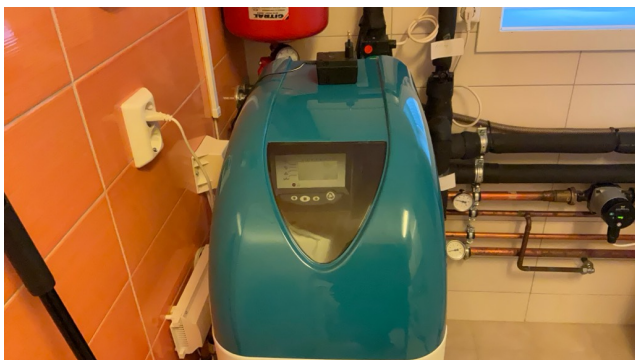
## ! TG 1 Vannbåren varme

Vannbåren gulvvarme, tilknyttet vann til vann varmpumpe med varmeveksler. Service på anlegget er utført i 2025.

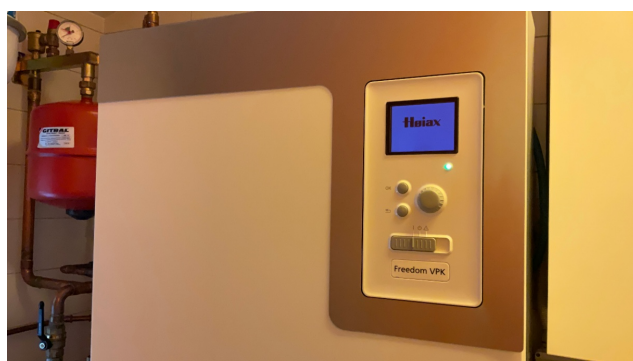
## ! TG 1 Varmesentral

Gulvvarme via vann til vann varmpumpe fra borrehull.
