Tilstandsrapport

Rekkehus

Spolen 51 , 1536 MOSS

Rapportdato: 12.05.2026

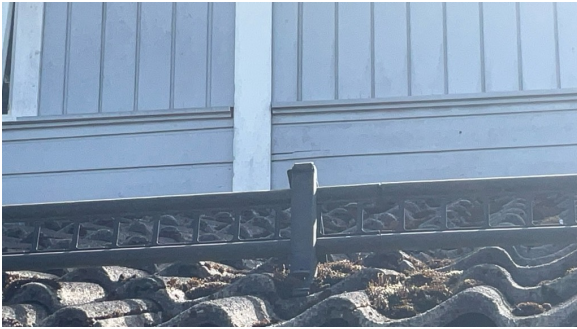
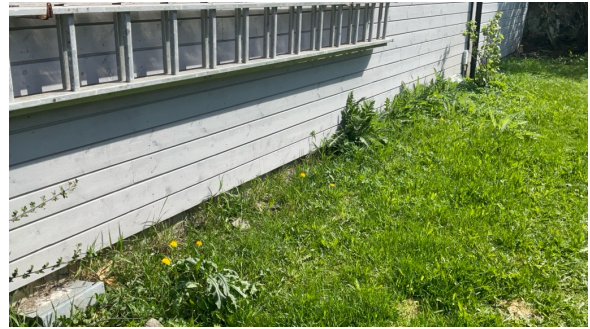
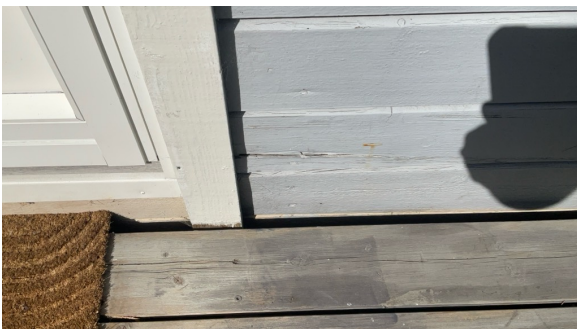
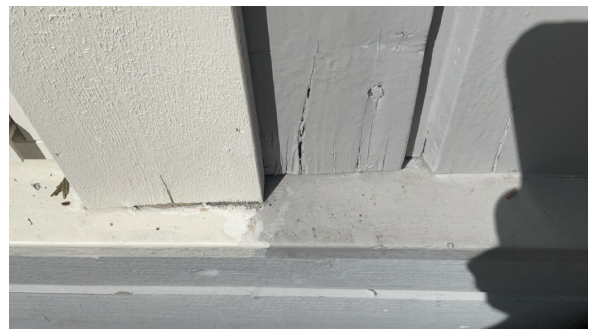
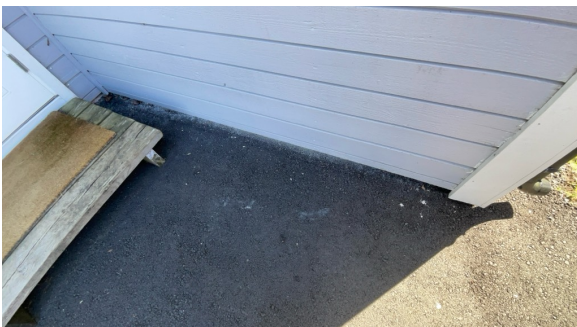
- Det er påvist spredte råteskader i bordkledningen.
- Bordkledning går stedvis nesten helt ned i terreng.

Endre avstand fra trekonstruksjoner til terreng.

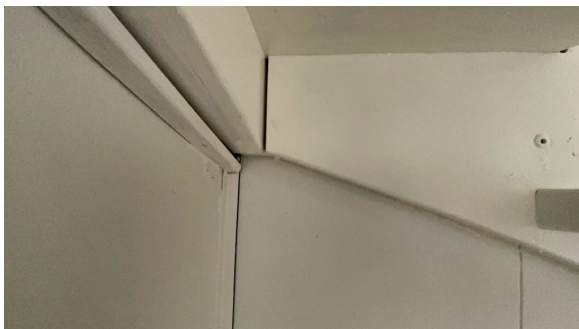
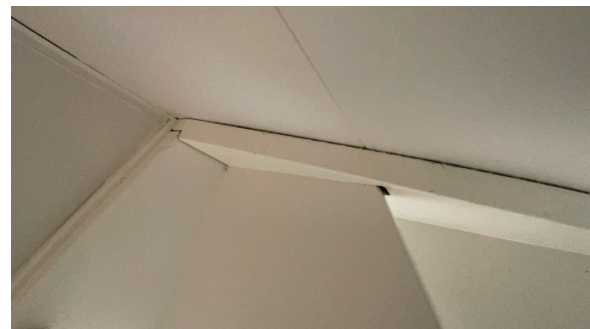
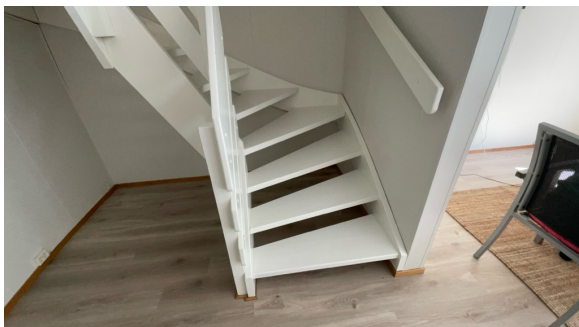
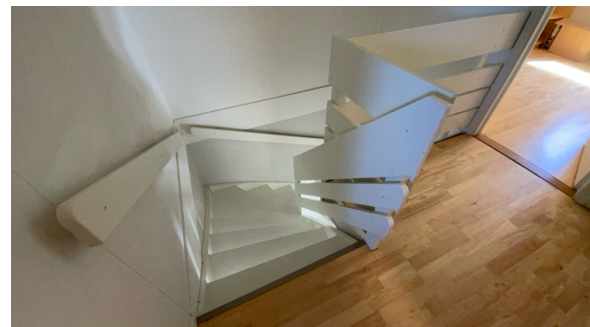
Glippen tyder på bevegelse i konstruksjonen.. Forholdet bør holdes under oppsikt. Konsekvens for videre utvikling vil kunne kreve tiltak med trapp og vegg.

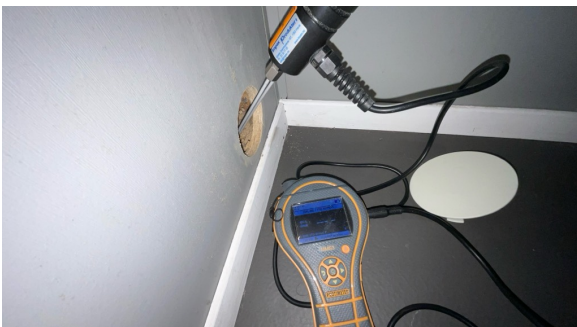
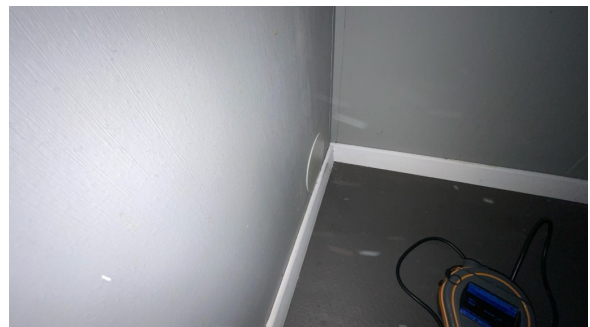
Hulltaking er foretatt uten å påvise unormale forhold. Hulltaking er foretatt ved/i Toalett. Fuktkvotemåling (vekt%) i konstruksjonen ble målt til 7.

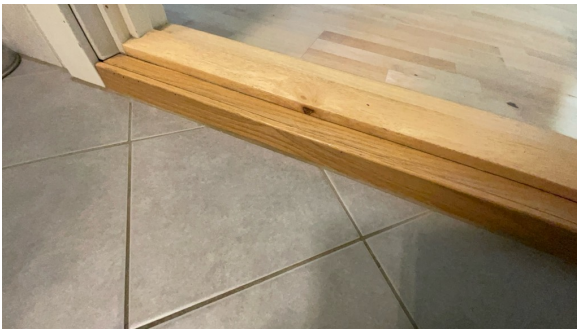
- Det må foretas utbedring av fallforhold.
- Knirk i gulv på et våtrom kan skyldes flere ting, blant annet manglende stivhet i underliggende konstruksjoner, at konstruksjonen har skader grunnet råte/fukt eller andre typer skader. Man kan i disse tilfeller ikke utelukke at det er behov for omfattende utbedringer.
- Våtrommet fungerer med dette avviket.
- Et bad med manglende/reduert fall til sluk blir mindre funksjonelt og sikkert for brukeren. Dette kan medføre stående vann på gulvet, vann som ikke ledes effektivt til sluket, økt risiko for at vann renner ut av rommet og redusert sklisikkerhet på gulvet.
- Dersom tiltaket ikke utføres, kan dette over tid føre til at flisene løsner eller sprekker, spesielt ved belastning eller bevegelser i konstruksjonen.

Tiltak må utføres med å ta opp fliser slik at omfang og tilstand under fliser kan kontrolleres. Det er løse fliser med ikke sprekker i fuger, symptomene vil utvikles uten tiltak. Konsekvens av manglende tiltak er at fliser vil løsne ytterligere. Ytterligere undersøkelser avslutning på tettesjikt kontrolleres.

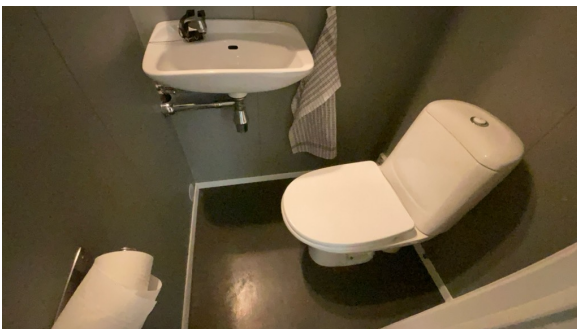
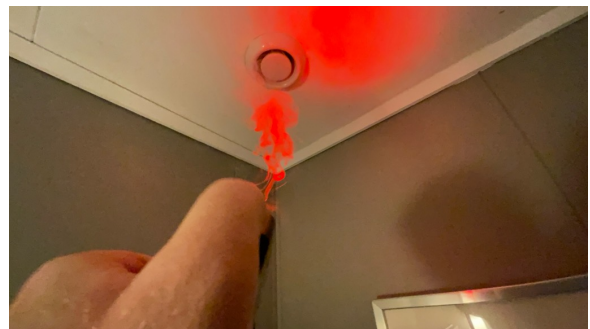
Eldre utstyr med høy alder vil kunne slutte å fungere uten varsel.

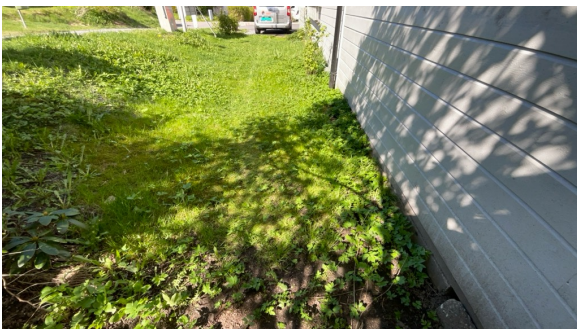
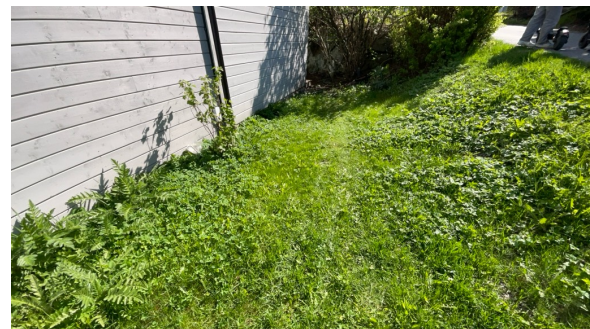
Terreng med manglende fall eller lite fall ut fra yttervegg vil gi økt påkjenning på eventuelt etablert drenering og andre konstruksjoner, dette utgjør en risiko for nedsatt forventet brukstid og funksjon.

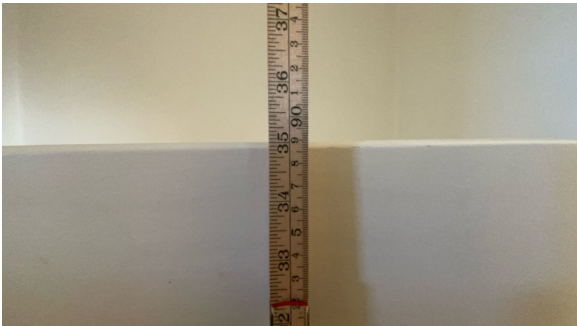
- Åpninger mellom trinn i innvendig trapp er større enn dagens forskriftskrav.
- Det er ikke foretatt radonmålinger, og bygget er heller ikke utført med radonsperre.
- Det er påvist avvik innen helse miljø eller sikkerhet.

Det bør utføres tiltak slik at lysareal på soverom økes.

Radongass er kreftfremkallende, og regnes for å være den viktigste risikofaktoren for lungekreft etter røyking. Forskere anslår at i Norge er radon årlig medvirkende årsak til rundt 370 lungekrefttilfeller. Det anbefales at det gjennomføres Radonmåling av leiligheten. Målinger skal utføres på den kalde tiden av året, anbefalt over 3 mnd.
