Nøkkelinformasjon

Salgsobjekt: Rekkehus

Spolen 51 1.etg

Tilstandsrapport

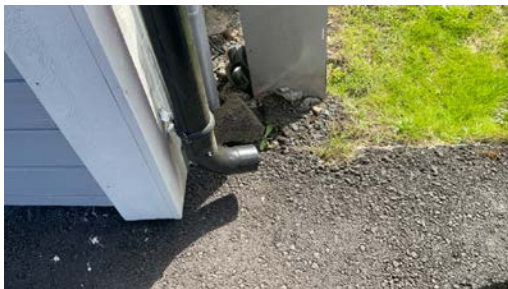
TG 2 Veggkonstruksjon

Det er påvist spredte råteskader i bordkledningen. Bordkledning går stedvis nesten helt ned i terreng.

Endre avstand fra trekonstruksjoner til terreng.

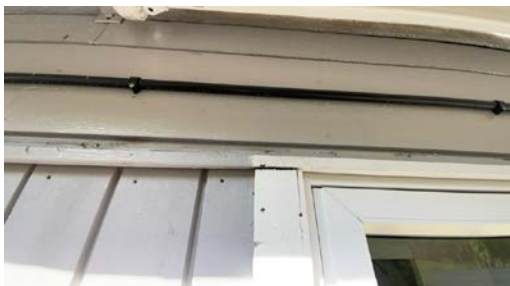
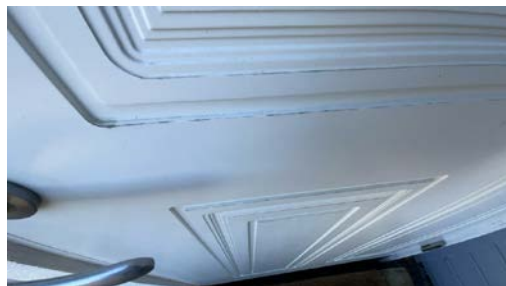
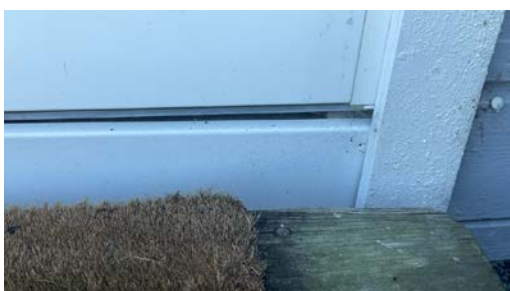
TG 2 Balkonger, terrasser og rom under balkonger

Det er påvist avvik rundt innsettingsdetaljer. Karmene i dører er værslitte utvendig og det er sprekker i trevirket.

Slitasje utvendig hoveddør, løst beslag under terskel. Sprekker list terrassedør.

Utføre normalt vedlikehold på ytterdør, konsekvens av manglende tiltak er forkortet levetid på bygningsdelen. Det må utføres utbedringer på beslag under terskel, konsekvens av manglende tiltak er fare for vann inn i konstruksjonen.
Bytte list terrassedør.
