# Tilstandsrapport

Enebolig

Midtbakken 12, 4480 KVINESDAL

Befaringsdato: 08.04.2025

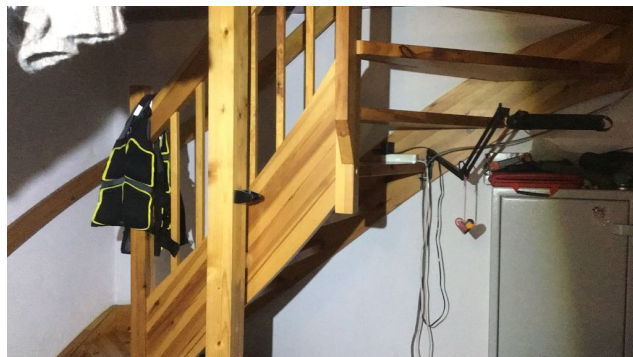
Kjellertrapp

Håndløper må monteres på vegg for å tilfredsstille krav på byggetidspunktet på trapp til loft  
Det er ikke krav om utbedring av åpninger opp til dagens krav.

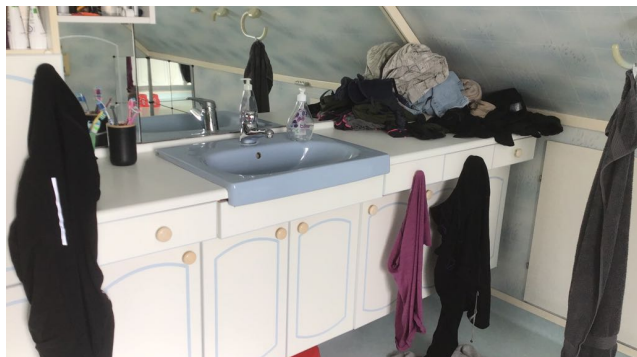
LOFT > BAD

! **Våtrom > Loft > Bad > Overflater vegger og himling** [Gå til side](#)  
Det er avvik:  
Det er påvist fuktskader i nedkant våtromsplater i dusj

## ! TG 2 Overflater vegger og himling

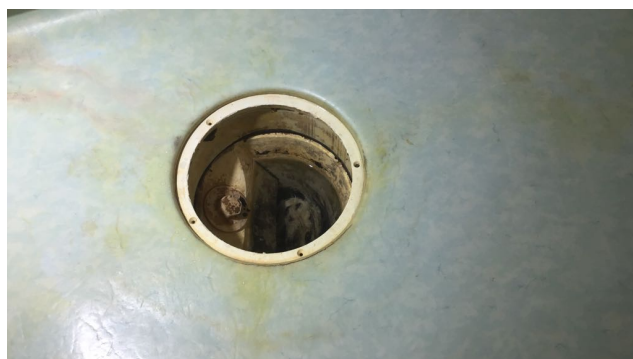
LOFT > BAD

### ! TG 1 Sluk, membran og tettesjikt

Badet har plastsluk og synlig vinylbelegg under sluk mansjetten som tettesjikt.

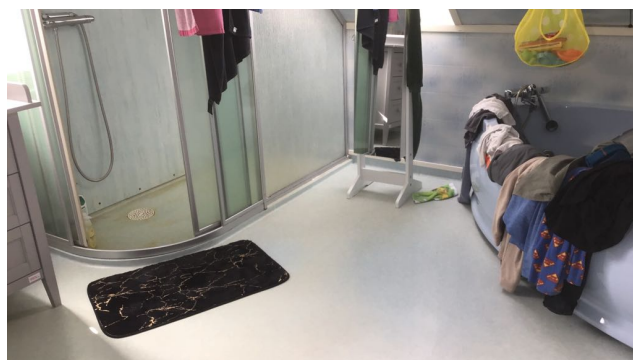
LOFT > BAD

### ! TG 1 Sanitærutstyr og innredning

Det er montert baderomsinnredning med nedfelt vask, toalett, dusjvegger og badekar.

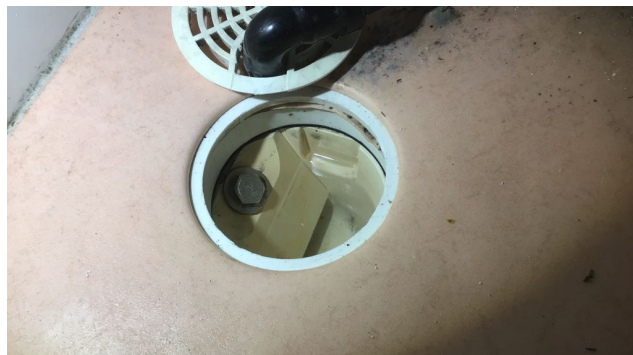
## ETASJE > VASKEROM

### ! TG 1 Sluk, membran og tettesjikt

Badet har plastsluk og synlig vinylbelegg under sluk mansjetten som tettesjikt.

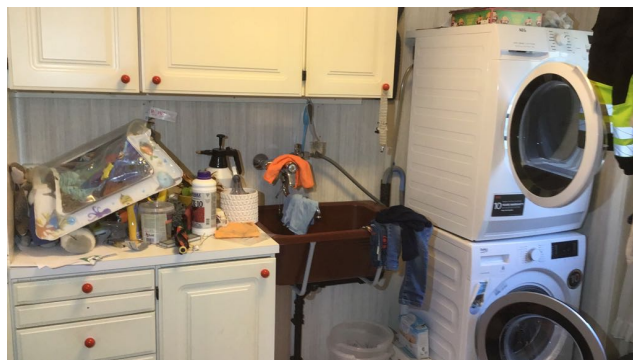
## ETASJE > VASKEROM

### ! TG 1 Sanitærutstyr og innredning

Innredet med profilert innredning med vaskekum og opplegg for vaskemaskin

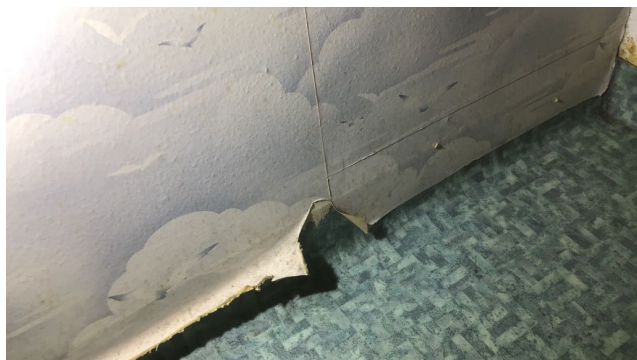
## KJELLER > BAD

### ! TG 3 Ventilasjon

- Det må gjøres tiltak for å utbedre avviket.

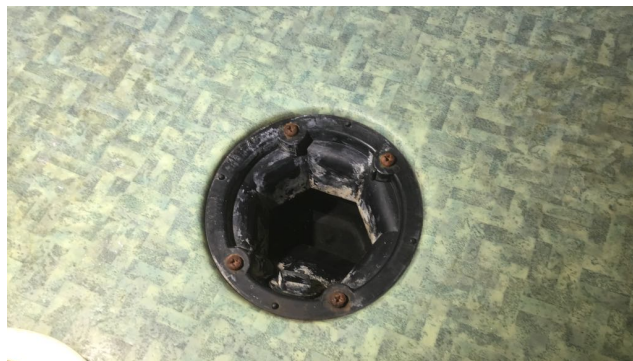
## KJELLER > BAD

### ! TG 1 Sluk, membran og tettesjikt

Badet har plastsluk og synlig vinylbelegg under sluk mansjetten som tettesjikt.

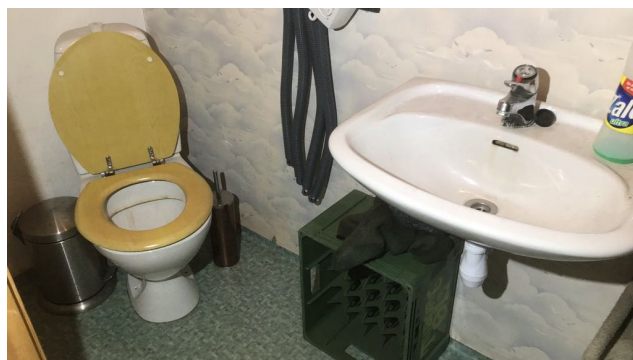
## KJELLER > BAD

### ! TG 1 Sanitærutstyr og innredning

Det er montert vegghengt vask, toalett og dusjhjørne.

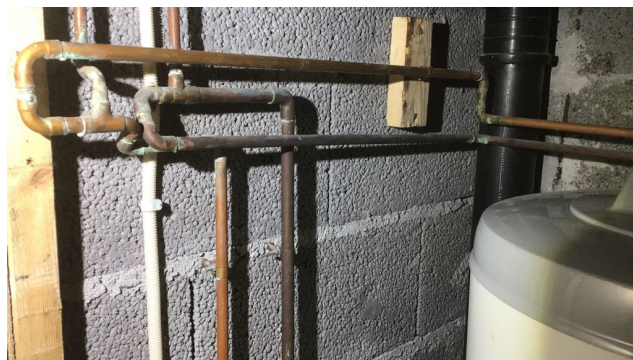
#### ! TG 2 Avløpsrør

Avløpsrør av plast.  
Synlige avløpsrør ble besiktiget på bad, kjøkken, vaskerom og synlige rør i kjelleren

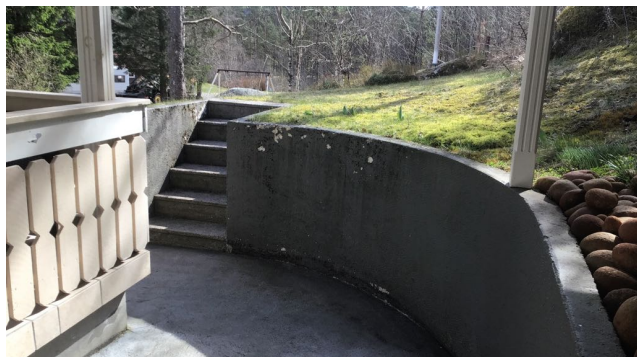
! **Tomteforhold > Terrengforhold** [Gå til side](#)  
Det er avvik:  
Det er ikke optimale terrengforhold rundt boligen. Man ønsker ideelt sett fall på terreng bort fra bolig slik at regnvann, snøsmelting dreneres bort. Man må anta at dette har fungert på et vis i disse årene da det ikke er opplyst om vesentlige forhold, men terreng kunne vært bedre tilrettelagt

## ! TG 2 Terrenghold

Terrenget forhold rundt boligen er lett skrånede med asfaltert gårdsplass og plen .
