Midtbakken 12, 4480 KVINESDAL

**v/Omland - Stor og pen enebolig  
på fin tomt med anneks og to  
garasjer!**

Enebolig  
Midtbakken 12, 4480 KVINESDAL  
KVINESDAL kommune  
gnr. 154, bnr. 46

Befaringsdato: 08.04.2025 Rapportdato: 13.04.2025 Oppdragsnr.: 20755-1255 Referansenummer: RE9965  
Autorisert foretak: KE Takst AS Sertifisert Takstingeniør: Karl Henry Englund Vår ref:

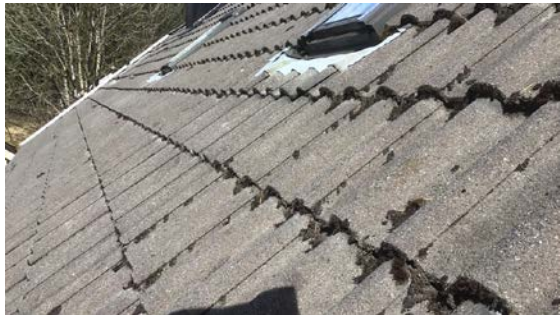
**Vurdering av avvik:**  
• Mer enn halvparten av forventet brukstid er passert på taktekkingen.  
• Mer enn halvparten av forventet brukstid er passert på undertak.  
Normalt vedlikehold og utskifting av slitte, knekte stein må forventes. Stedvis noe mose på overflaten.

**Konsekvens/tiltak**  
• Overvåk tilstanden jevnlig. For å få tilstandsgrad 0 eller 1 må tekkingen skiftes ut, men tidspunktet for når dette er nødvendig er vanskelig å si noe om.

Stedvis noe mose på overflate. Anbefales fjernet da det kan forringe levetid på taktekkingen.

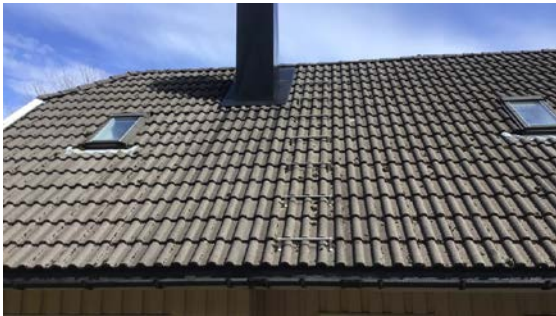
#### Nedløp og beslag

Takrenner og nedløp av plast.  
Pipe helbeslått over tak med bunnbeslag i nedkant mot takstein.  
Stigetrinn for feier til pipe anlagt på taket

**Vurdering av avvik:**  
• Det mangler snøfangere på hele eller deler av taket, men det var ikke krav om dette på byggemeldingstidspunktet.

Det anbefales montering av snøfangere på tak over områder hvor det foregår ferdsel på vinterstid.

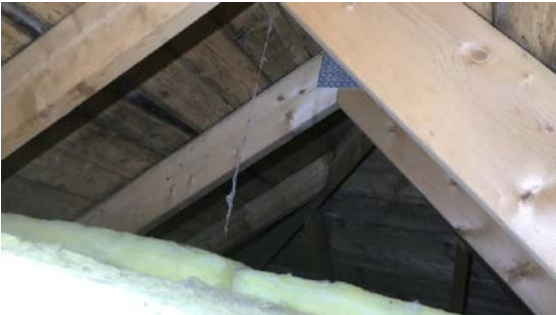
**Vurdering av avvik:**  
• Det er avvik:  
Luftingen av takkonstruksjonen vurderes og være begrenset/liten. Det er registrert begrenset/liten luftespalte under undertak og på øverste loft som tilsier at det ikke kommer nok tilluft inn i konstruksjonen/kaldt loft.  
Innvendig er det utført begrenset besiktelse på øverste loft ved lofts luke plassert i soverom på loft.  
Lofts luke er liten og har ikke stige.  
Deler av takkonstruksjonen er igjen kledd innvendig og derfor ikke tilgjengelig for kontroll ut over synlige innvendige overflater.

Det bør etableres bedre lufting av takkonstruksjonen.  
Det anbefales at det etableres lofts luke med stige for god tilkomst til loftsrommet.  
Dette for jevnlig kontroll av innvendige konstruksjoner på kaldt loftet.

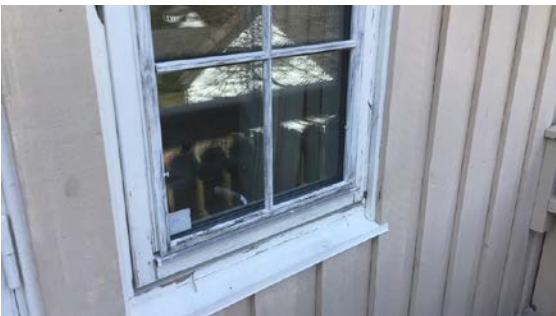
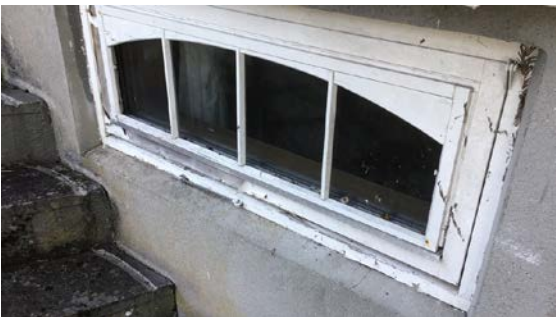
### TG 2 Vinduer

- Karmene i vinduer er slitte og det er sprekker i trevirket.

Det bør foretas lokal utbedring.

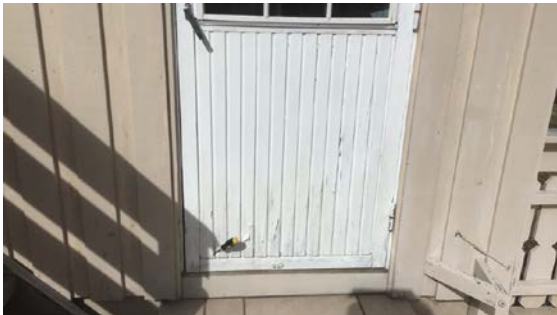
Kjøkken dør

Karmene i dører er værslitte utvendig og det er sprekker i trevirket.  
Fukt svelling/ råte utvendig balkongdør fra kjøkken og soverom på loft dør.

Det må påregnes noe vedlikehold og at enkelte dører må skiftes ut.  
Hovedsakelig utvendig balkongdør fra kjøkken og soverom på loft

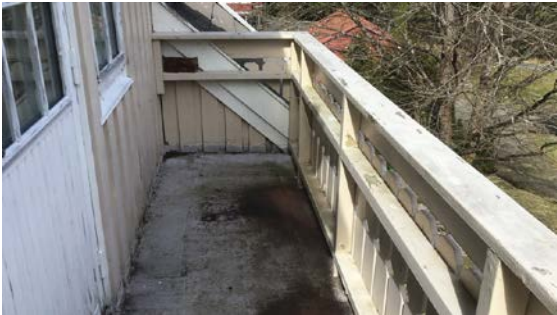
Terrasse på loft

Rekkverket er for lavt i forhold til dagens krav til rekkverkshøyder.  
Glassfibertekking er sårbar for bevegelser i konstruksjonene, som resulterer i rissdannelser og utettheter.

Glassfiber dekke bør holdes under oppsikt, utskifting kan ikke utelukkes.

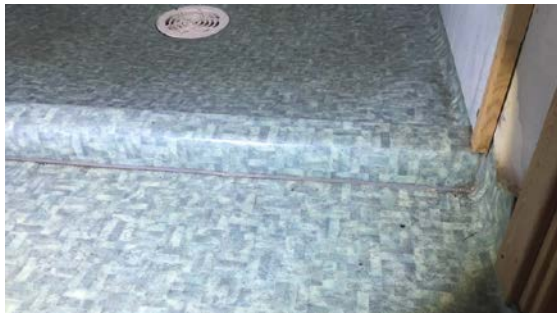
**Våtrom > Kjeller > Bad > Overflater Gulv**  
Det er mulighet for at det kan forekomme vannlekkasje på våtrommet hvor vann ikke vil gå til sluk.

Oppkant inn til dusj/sluk

- Det bør etableres avrenning inn til sluk for hele våtrommet.

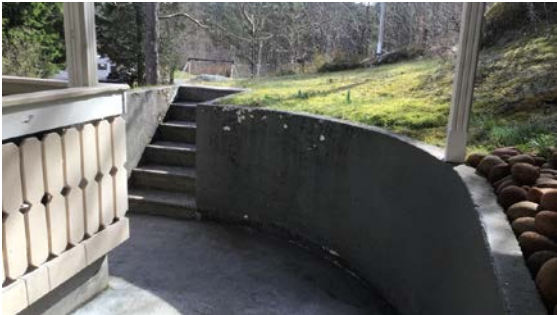
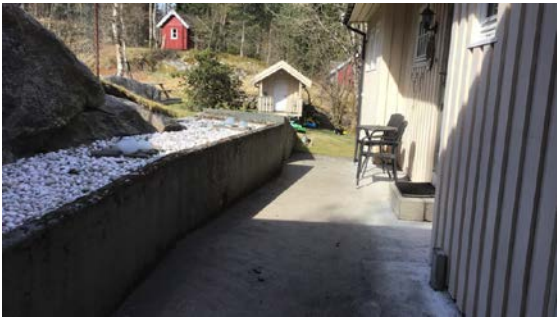
#### TG 2 Terrengforhold

**Tomteforhold > Terrengforhold**  
Det er avvik:  
Det er ikke optimale terrengforhold rundt boligen. Man ønsker ideelt sett fall på terreng bort fra bolig slik at regnvann, snøsmelting dreneres bort. Man må anta at dette har fungert på et vis i disse årene da det ikke er opplyst om vesentlige forhold, men terreng kunne vært bedre tilrettelagt

Terrengforhold rundt boligen er lett skrånede med asfaltert gårdsplass og plen .

Terrengforhold og overvann (fra regn/snøsmelting mm) må holdes under oppsyn.

Terreng justering må vurderes ved evt terreng arbeid, eller utbedring/fornyng av drenerings løsninger rundt boligen
