# Tilstandsrapport

Boligbygg med flere boenheter

Brattveien 12, 1772 HALDEN

Rapportdato: 21.10.2025

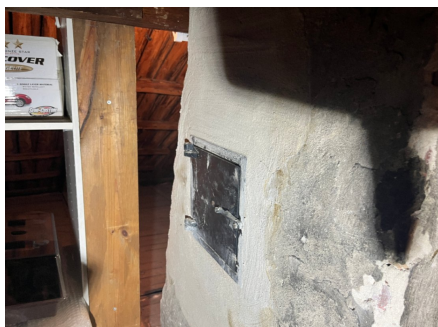
Feieluke

Stein må påregnes byttet på sikt.

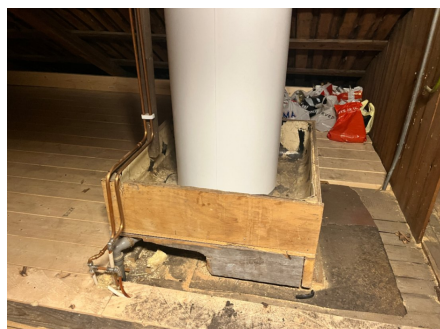
Det er ikke et krav om fast tilkobling, kun en anbefaling da løsningen med stikkontakt var godkjent da boligen ble oppført. Vannlås må etterfylles regelmessig da det tørker ut og det vil medføre kloakklukt.

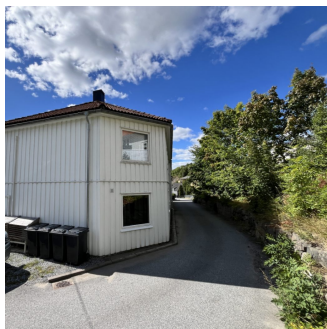
Det er ok fall bort fra grunnmuren, på nordsiden er det lagt kantstein langs bygningen og gaten er asfaltert og anlagt med fall slik at vann renner vekk. Det er ikke behov for strakstiltak, med det bør gjøres jevnlig vedlikehold slik at vannet lett kan renne vekk.
