**Gnr./bnr.** Gnr. 66, bnr. 346

# Stor selveier med egen utleiedel!

Befaringsdato: 20.08.2025

# Tilstandsrapport

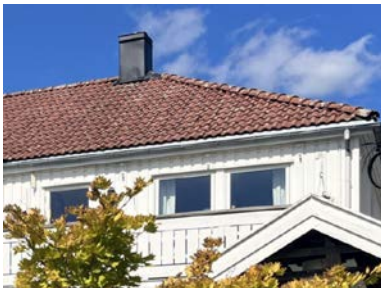
Avvik: · Taktekkingen har mose og slitasje på grunn av elde.

Taket er mosegrodd, groing på taktekkingen medfører økt risiko for lekkasjer og reduserer levetiden.

Taktekkingen bør rengjøres og kontrolleres ytterligere i forbindelse med dette.

**Kostnadsestimat: Ingen umiddelbar kostnad**

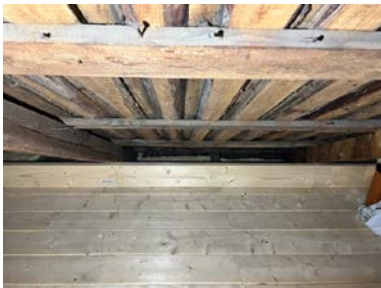
Bilde mot raft

Det er ikke tilfredsstillende ventilering av kaldloftet, ingen luftespalte langs rafter, avviket kan medføre skader på sperrer og bordtro.

Det er merker etter fukt i bordtro, dette er eldre merker, tørt på befaringsdagen.

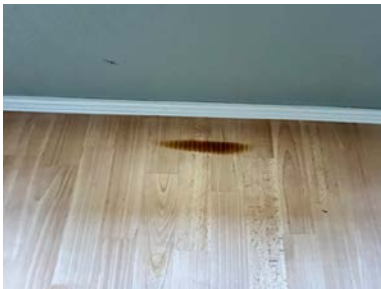
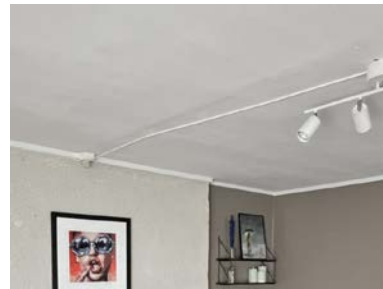
Ujevn overflate stue 2 etasje

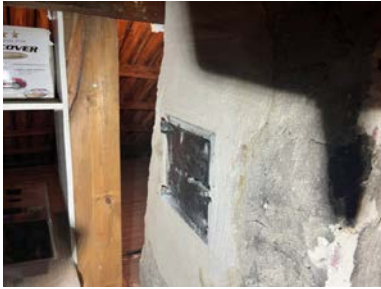
Feieluke

Pipe er oppført med teglstein, pipen er renovert med nytt røykrør, det er ikke opplyst når dette ble utført. Det er montert vedovn i leilighet på 2 etasjen og i leiligheten under(seksjon 2) begge er montert på samme røykrør.

- Det er påvist andre avvik:
- Ildfast stein har sprekker.

Det er en liten sprekk i ildfast stein i ovnen.

Stein må påregnes byttet på sikt.

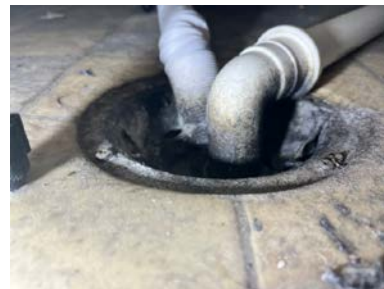
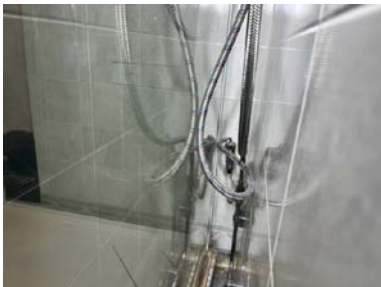
- Det er påvist mangelfull/feil utførelse rundt rørgjennomføringer e.l. som gir fare for fukt i konstruksjonen i våtsone.
- Mer enn halvparten av forventet brukstid er passert på membranløsningen.
- Mer enn halvparten av forventet brukstid er passert på slukløsningen.

Åpning i vegg under servant

Rørgjennomføring i vegg bak dusjkabinett

- Overvåk tilstanden jevnlig. For å få tilstandsgrad 0 eller 1 må slukløsningen skiftes ut og sannsynligvis må også membransjiktet skiftes/utbedres. Det er imidlertid vanskelig å si noe om tidspunktet for når dette er nødvendig.
- Eldre sluk av plast er ofte utsatt for lekkasjer og særlig i overganger. Eventuelle lekkasjer kan medføre fuktskader på tilleggende konstruksjoner.
- Andre tiltak:
- Konsekvensen er at det kan oppstå fuktskader i konstruksjonen bak overflatematerialet. Vann kan trenge inn gjennom utette rørgjennomføringer og forårsake fuktskader ved fukttilførsel gjennom enten bruksvann eller lekkasjevann.

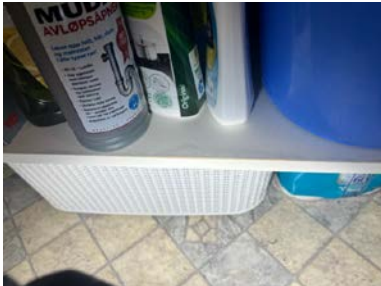
- Det er påvist skader på innredning.

Det er noe fuktsvelling på skapskroget.

Anbefaler å overflatebehandle skroget før skaden utvikler seg.

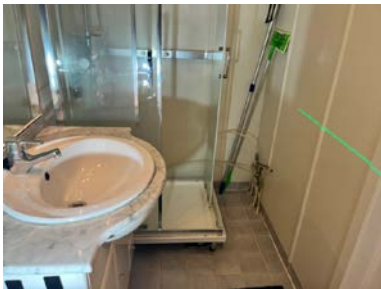
- Det er påvist andre avvik:

Aquatile plater kan ikke benyttes i våtsoner på våtrom uten ytterligere beskyttelse av bakenforliggende konstruksjoner, avviket medfører at det er fare for fuktskader hvis det dusjes rett på platene.

Vær oppmerksom ved bruk, vannsøl må tørkes vekk. Om dusjkabinett skal fjernes må det gjøres tiltak på vegger i våtsonen.  
For å få tilstandsgrad 0 eller 1 må avvik utbedres.

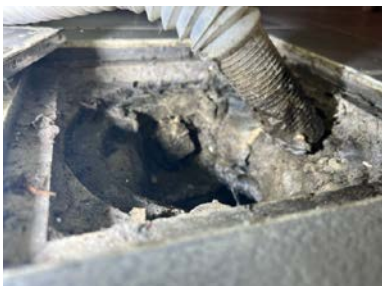
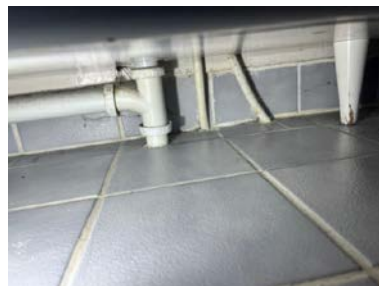
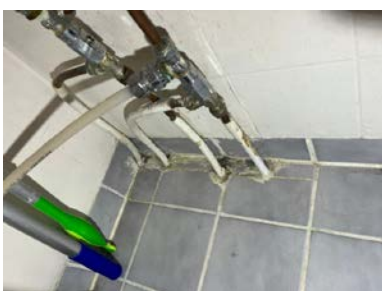
- Det er påvist at noen fliser har bom (hulrom under).
- Det er påvist sprekker i fliser.
- Målinger viser at det ikke er fall til sluk (motfall).

Sprekk i flis

Sprekk i fliser

- Påviste avvik må utbedres, gulvet må bygges med riktig fall.

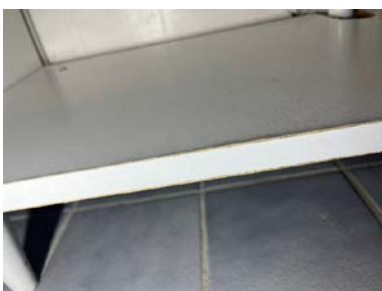
- Det er påvist skader på innredning.

Det er noe fuktsvelling på skapskroget.

Anbefaler å overflatebehandle skroget før skaden utvikler seg.

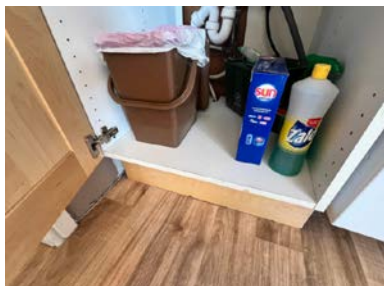
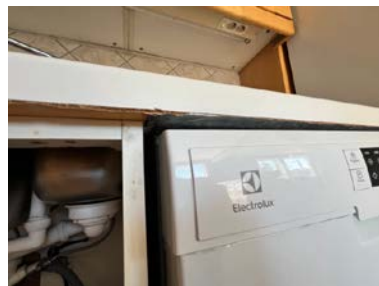
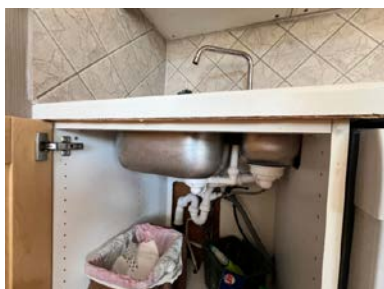
Det er fuktsvelling på benkeplate og på skapskrog under benkebeslaget.

Benkeplaten må byttes for å lukke avviket, skapskroget bør overflatebehandles for å hindre utvikling av skaden.

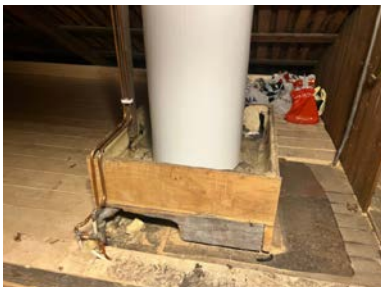
- Det er ikke påvist tilfredsstillende el-tilkobling av varmtvannstank iht. gjeldende forskrift.
- Det er påvist andre avvik:

Berederen er plassert på et fundament med beleg og avrennings mulighet for eventuelt lekkasjevann, vannlås på dette må etterfylles regelmessig da det tørker ut og det vil medføre kloakkklutt.

Vannlås må etterfylles regelmessig da det tørker ut og det vil medføre kloakkklutt.
