TILSTANDSRAPPORT

Apeltunhaugene 20

22.09.2025

Befaring utført den 27.08.2025 av:

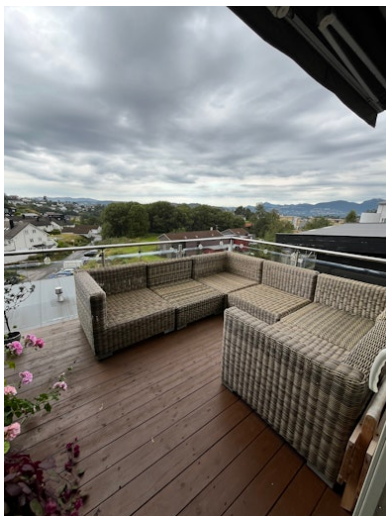
⚠️ Gjennomsnittlig levealder impregnert materialer er 20-30 år.

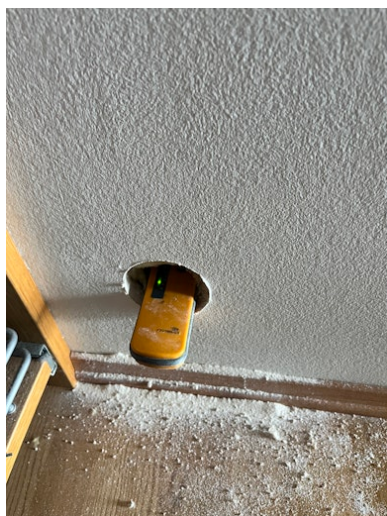
Det er utført søk etter fukt fra tilstøtende rom med hulltaking. Ingen tegn til forhøyede fuktverdier på baksiden av membran på tilfeldige valgte plasser.
