# Tilstandsrapport

Boligbygg med flere boenheter

Claude Monets alle 21 , 1338 SANDVIKA

Befaringsdato: 23.03.2026

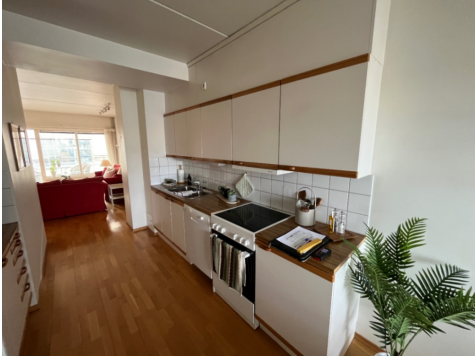
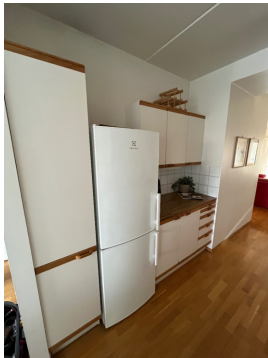
## ETASJE 6 > KJØKKEN

På bakgrunn av kjøkkenets alder er det behov for modernisering, men det ble ikke avdekket slitasje av betydning utover den allerede nevnte fuktskaden på parketten.

### TG 1 Avtrekk

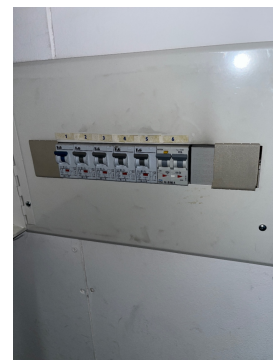
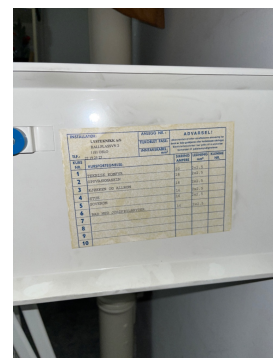
10. Er det tegn på at kabelinnføringer og hull i inntak og sikringsskap ikke er tette, så langt dette er mulig å sjekke uten å fjerne kapslinger?  
**Nei**
11. Finnes det kursfortegnelse, og er den i samsvar med antall sikringer?  
**Ja**
12. Foreta en helhetsvurdering av det elektriske anlegget, dets alder, allmenne tilstand og fare for liv og helse. Bør det elektriske anlegget ha en utvidet el-kontroll?  
**Ja Det anbefales at det gjennomføres en utvidet elkontroll, da det ikke foreligger dokumentasjon eller ytterligere informasjon om anlegget.**

**Avviket medfører at det bør påregnes vedlikehold for anlegget.**
