Tilstandsrapport

Enebolig med inntilbygget carport/bod

Olav Nergaards vei 131 , 2450 RENA

Befaringsdato: 14.04.2026

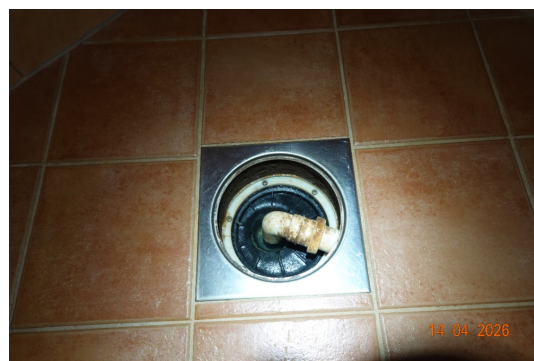
1. ETASJE > BAD

! TG 1 Sanitærutstyr og innredning

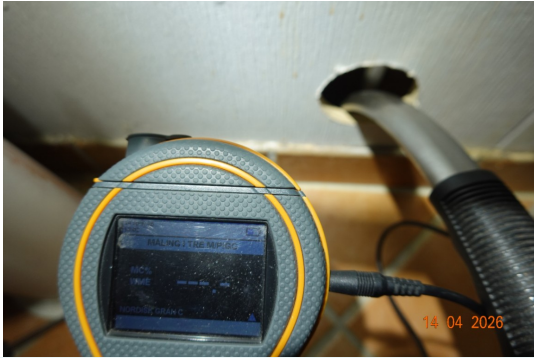
1. ETASJE > STUE/KJØKKEN

Hulltaking er foretatt nederst på delevegg mot våtsonen. Ved bruk av fuktmåler ble det ikke registrert unormale verdier.
