Olav Nergaards vei 131, 2450 RENA

**Solrik og landlig eiendom i
naturskjønt område. Fin enebolig
på én flate samt kjeller.
Inntilbygget carport og bod.**

Befaringsdato: 14.04.2026

Rapportdato: 19.04.2026

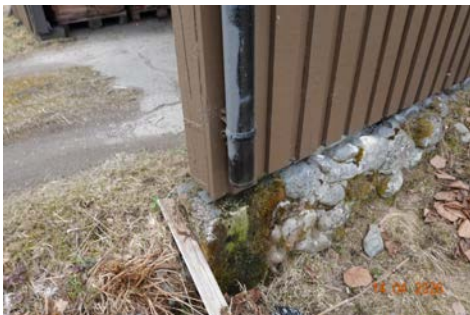
TG 2 Veggkonstruksjon

Vurdering av avvik:

- Det er ingen eller liten lufting i nedre kant av kledning mot grunnmur.
- Det er påvist andre avvik:

Det er påvist råteskade i panelbord på fasade mot sør.

Det er påvist fuktskjolder på plate i delevegg i kjeller. Ved bruk av fuktmåler ble det registrert forhøyede verdier.

Det anbefales å rette opp eller bytte ut vridde panelbord i gavlvegg for å hindre ytterligere deformasjon, redusert beskyttelse mot vær og økt risiko for fuktskader i konstruksjonen.

Råteskadet panelbord må skiftes for å lukke avviket.

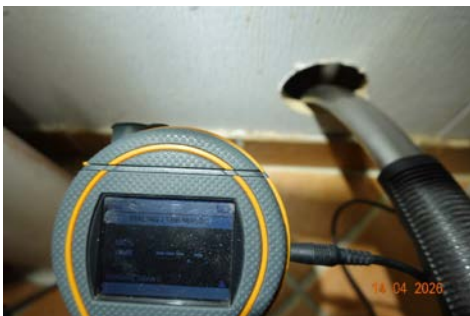
Hulltaking er foretatt nederst på delevegg mot våtsonen. Ved bruk av fuktmåler ble det ikke registrert unormale verdier.

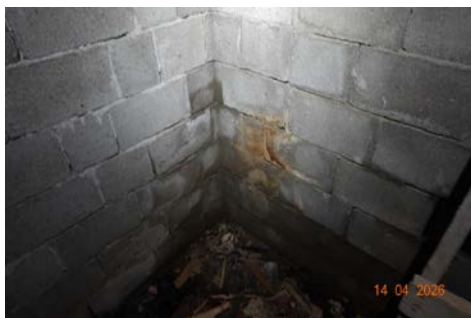
TG 2 Grunnmur og fundamenter
