# Tilstandsrapport

Enebolig

Skolevegen 16, 6521 FREI

Rapportdato: 02.09.2025

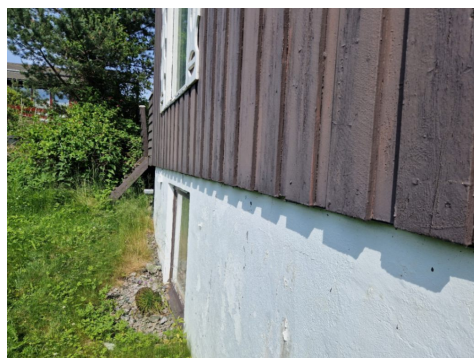
- Det er ingen eller liten lufting i nedre kant av kledning mot grunnmur.
- Det er påvist spredte råteskader i bordkledningen.

- Det bør foretas tiltak for å bedre lufting av kledningen.
- Uten tilstrekkelig lufting bak bordkledningen kan fuktighet som trenger inn bak bordene eller gjennom veggene innenfra ikke tørke opp. Dette skaper ideelle forhold for råtesopp og muggvekst.
- Råteskadet trekledning må skiftes ut.

Bygget må sikres mot sopp, råte og skadedyr. Det må påregnes noe vedlikehold og fornying.

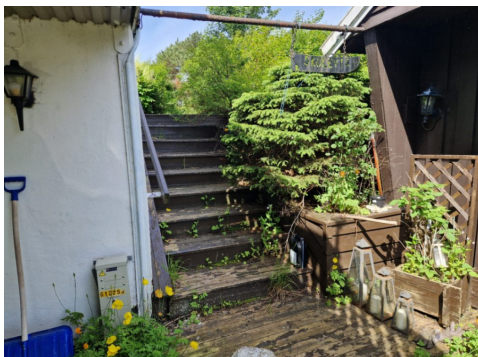
Det er ikke montert håndløper. Det er registrert sprekke-dannelser i betongen.

- Rekkverk må monteres for å lukke avviket.

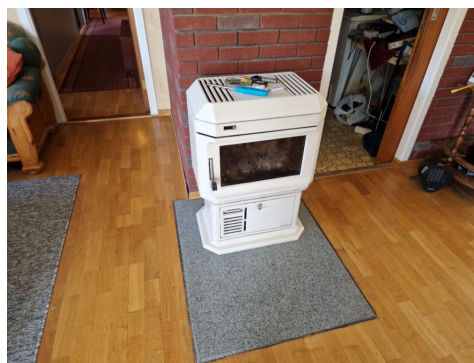
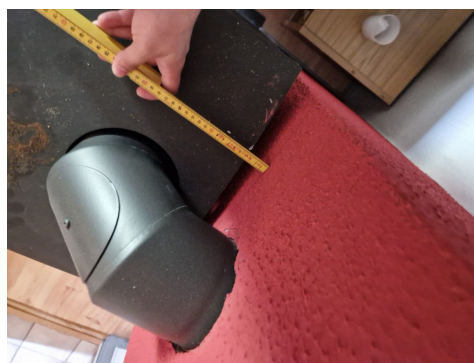
#### Vurdering av avvik:

- Større avstand til brennbart materiale må lages.
- Pipevanger må gjøres tilgjengelig.

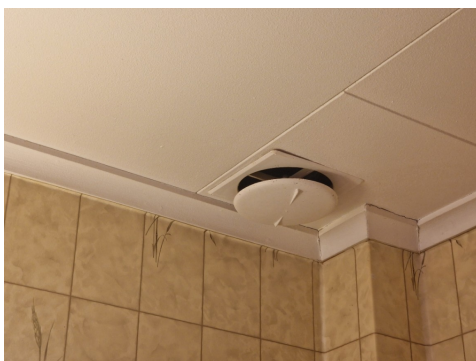
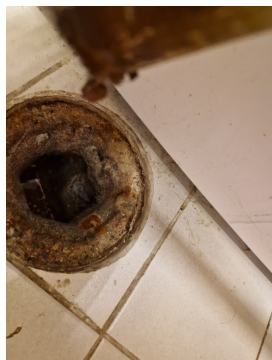
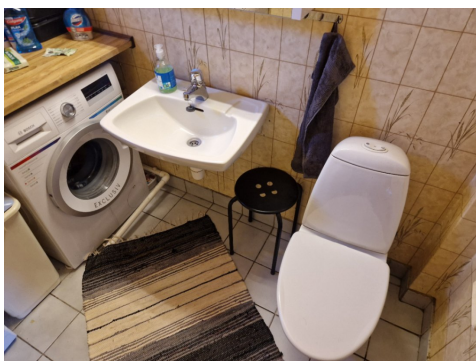
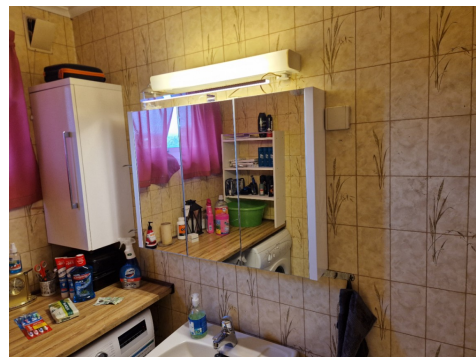
Slik våtrommet står i dag er det en risiko konstruksjon. For at rommet skal oppnå en TG 0 eller 1 må vaskerommet opp til dagens krav. Alle forhold med tettesjikt, våtsone, sluk m.m. må dokumenteres.

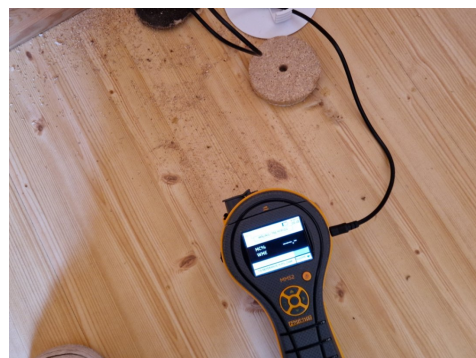
## 1. ETASJE > BAD

Hulltaking er foretatt uten å påvise unormale forhold. Hulltaking er foretatt ved/i Soverom. Fuktkvotemåling (vekt%) i konstruksjonen ble målt til 7.

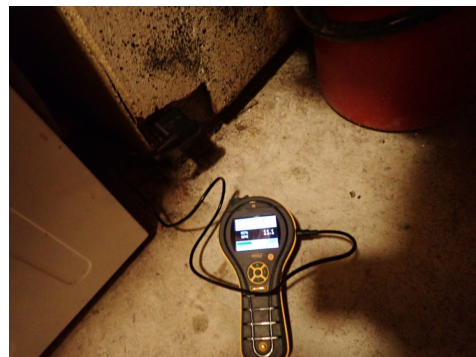
Hulltaking er foretatt og ingen unormale forhold er avdekt. Hulltaking er en stikk kontroll ett sted. Kontrollen kan ikke utelate fuktskader andre steder i rommet.

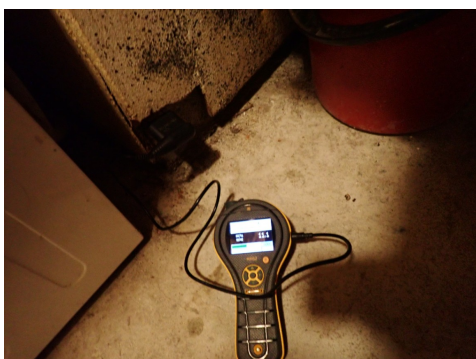
Hulltaking er foretatt og ingen unormale forhold er avdekt. Hulltaking er en stikk kontroll ett sted. Kontrollen kan ikke utelate fuktskader andre steder i rommet.

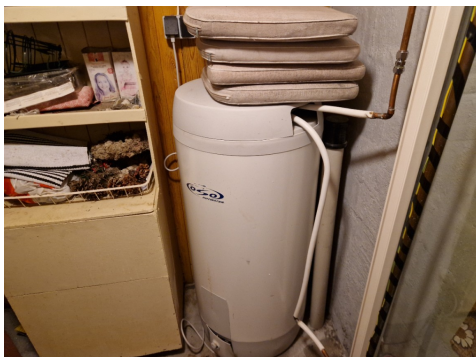
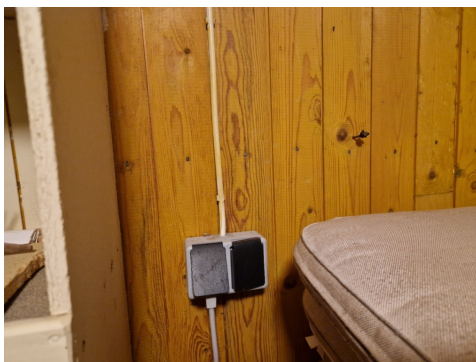
Det er plassert en varmtvannsbereider på vaskerommet som rommer ca. 200 liter.

- Det bør etableres tilfredsstillende el-tilkobling etter gjeldende forskrift.

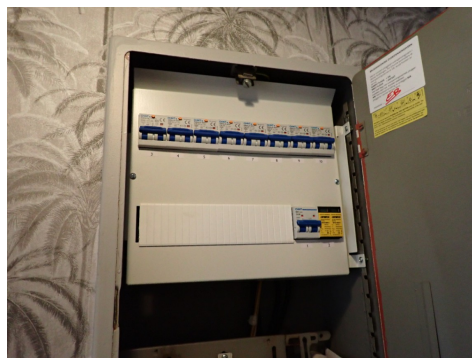
**Ja Takstmann er ikke EL fagmann og deler av anlegget er skjult. På generelt grunnlag anbefaler DSB(Direktoratet for Sikkerhet- og Beredskap) kontroll av EL anlegg hvert 5. år.**

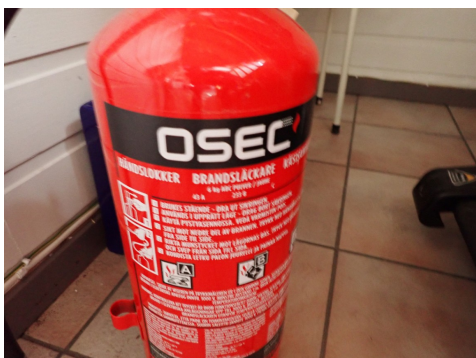
Bygget er utstyrt med nødvendige brannslukningsutstyr og varsler-system.
