Skolevegen 16, 6521 FREI

**Enebolig med garasje og utsikt  
mot Rensvikvannet|  
Oppussingsobjekt med fin  
beliggenhet**

Befaringsdato: 01.07.2025

Rapportdato: 02.09.2025

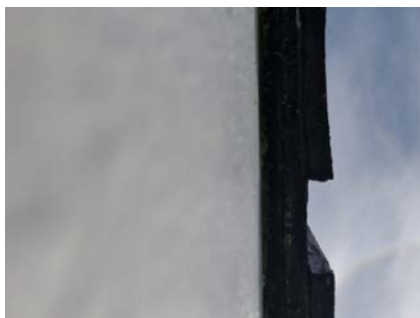
## ! TG 2 Takkonstruksjon/Loft

*Punktet må sees i sammenheng med Taktekking*

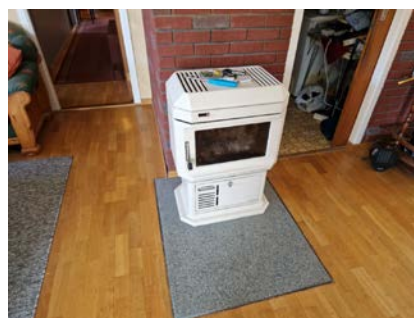
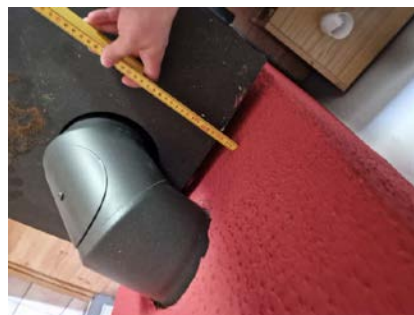
### TO 3 Pipe og ildsted

Boligen er oppført med en elementpipe (leca). I stuen og kjellerstuen er det montert en vedovn med dør.

- Større avstand til brennbart materiale må lages.
- Pipevanger må gjøres tilgjengelig.

Kostnadsestimat: 10 000 - 50 000

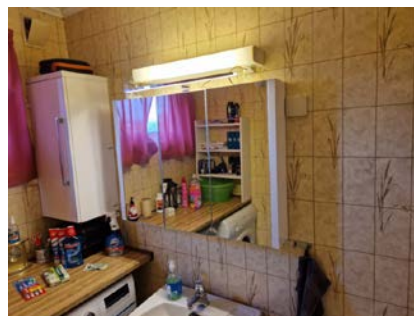
## 1. ETASJE > BAD

Hulltaking er foretatt uten å påvise unormale forhold. Hulltaking er foretatt ved/i Soverom. Fuktkvotemåling (vekt%) i konstruksjonen ble målt til 7.

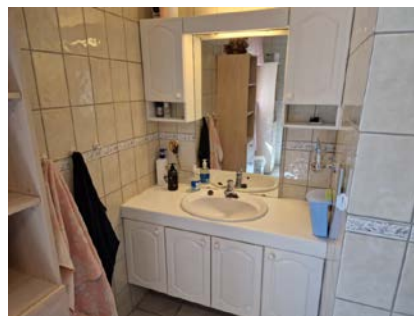
KJELLER > BAD

## TG 2 Tilliggende konstruksjoner våtrom

Hulltaking er foretatt og det er påvist avvik i hulltakingen. Hulltaking er foretatt ved/i Hall m/trapp. Fuktvotemåling (vekt%) i konstruksjonen ble målt til 18.

- Hulltaking er foretatt og det er påvist avvik i konstruksjonen.

- Gjennomføre ytterligere undersøkelser og foreta utbedring av skade.
- Dersom tiltaket ikke utføres er det fare for ytterligere skadeutvikling.

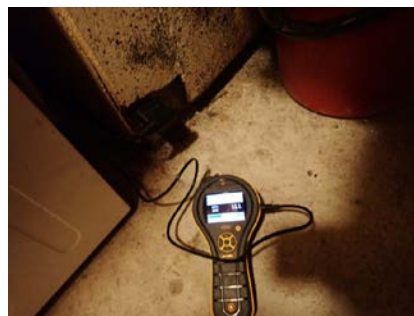
## KJELLER > BAD 2

### TG 3 Generell

Det er registrert avvik i fall forholdet over bade-gulvet. Videre er det påvist bom (hullrom) bak flisene.

- Manglende oppgradering av våtrommet medfører høy risiko for at konstruksjonene ikke vil tåle vanlig bruk av vann eller lekkasjer. Dette kan føre til fuktskader på tilstøtende konstruksjoner.

**Kostnadsestimat: 100 000 - 300 000**

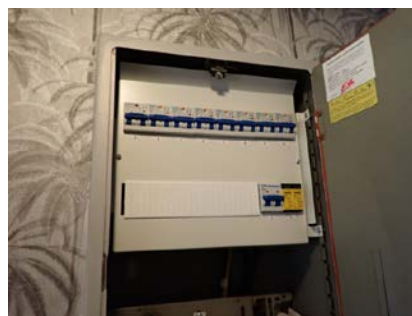
## TG 2 Elektrisk anlegg

**Ja Takstmann er ikke EL fagmann og deler av anlegget er skjult. På generelt grunnlag anbefaler DSB(Direktoratet for Sikkerhet- og Beredskap) kontroll av EL anlegg hvert 5. år.**
