Paradisveien 40, 4580 LYNGDAL - Augland

**Fantastisk landbrukseiendom på  
ca. 1066 dekar! Lang strandlinje,  
hyttetomter, båtanlegg,  
jaktrettigheter!**

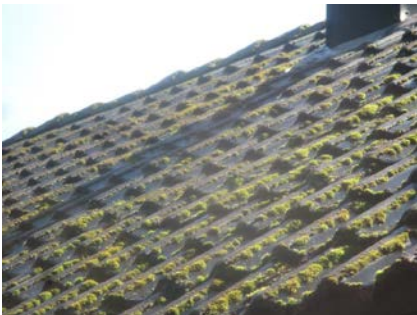
- Taktekking:  
Vurdering av avvik:
- Taktekkingen har mose og slitasje på grunn av elde.
- Konsekvens/tiltak
- Lokal utbedring må utføres.
- Mose bør fjernes for å unngå ekstra fuktbelastning på selve taksteinen.  
Kostnadsestimat: Ingen umiddelbar kostnad.

Har grodd en del mose på taksteinen.

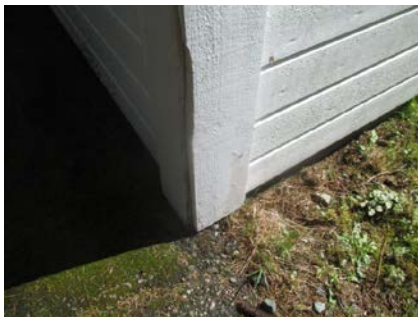
Kledningen ligger noe nær bakkenivå på ene hjørne.

**Konsekvens/tiltak**  
• Lokal utbedring bør foretas for å øke avstanden mellom terreng og bordkledning.

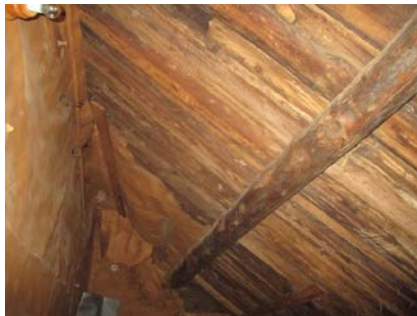
- Takkonstruksjon/Lof:  
Vurdering av avvik:
- Det er begrenset/dårlig ventilering av takkonstruksjonen.
  - Yttertaket har nedbøying.
- Er også noe missfarging på undertaket.  
Konsekvens/tiltak
- Det er ikke behov for utbedringstiltak.
- Kostnadsestimat: Ingen umiddelbar kostnad.

Deler av takkonstruksjonen.

**Konsekvens/tiltak**  
• Det er ikke behov for utbedringstiltak.

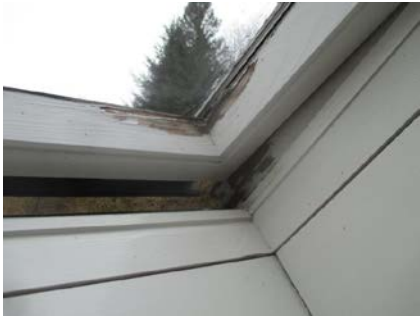
- Vinduer - 2:  
Vurdering av avvik:
- Det er avvik:
- Har vært en del kondesering på dette vinduet, som har resultert i fukt/kondensmerker på karm og ramme.  
Konsekvens/tiltak
- Tiltak:
- Noe vedlikehold må beregnes på dette takvinduet og utskiftning på noe sikt.  
Kostnadsestimat: Ingen umiddelbar kostnad.

Takvindu på loftet.

Noe vedlikehold må beregnes på dette takvinduet og utskiftning på noe sikt.

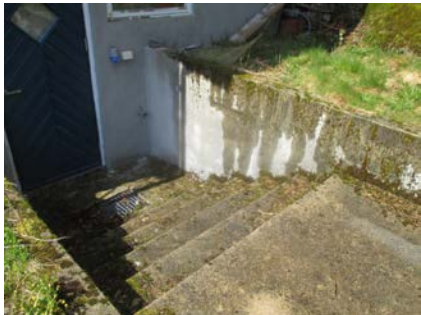
Forhold som har fått TG3 STORE ELLER ALVORLIGE  
AVVIK:  
Utvendige trapper:  
Vurdering av avvik:  
• Det er ikke montert rekkverk.  
Skulle ha vært en sikring i rundt åpning til  
kjellertrapp på begge sider.  
Har vært noe sig ved eldre steintrapp.  
Konsekvens/tiltak  
• Rekkverk må monteres for å lukke avviket.  
Kostnadsestimat: Under 10 000.

Støpt utvendig trapp til kjeller.

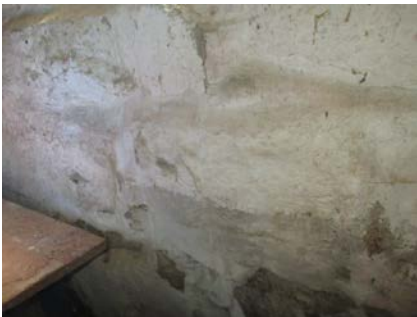
- Rom Under Terreng:  
Vurdering av avvik:
- Det er avvik:
- Ble registrert noe innsig av fuktighet og grovkjeller bør ventileres bedre.  
Konsekvens/tiltak
- Tiltak:
- Fungerer som en grovkjeller, men det bør opprettes bedre ventilasjon.

Grunnmur i grovkjeller.

Fungerer som en grovkjeller, men det bør opprettes bedre ventilasjon.

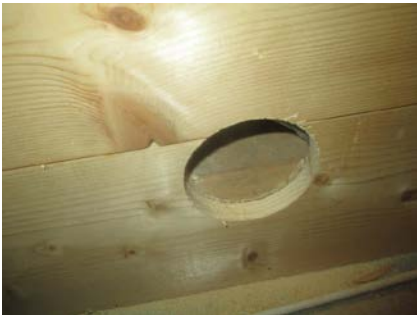
Tilbygget del har utforede vegger under bakkenivå.  
Hulltaking er foretatt på utfored vegg på teknisk rom, uten å påvise unormale forhold. Måleresultat: 10,4 vektprosent.

Hulltaking i utfored vegg på teknisk rom.

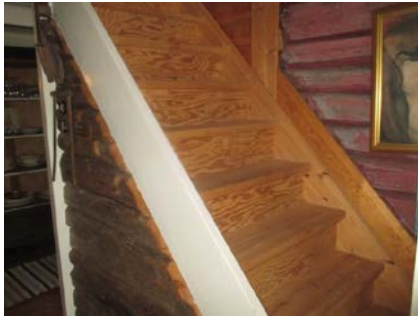
Innvendige trapper:  
Vurdering av avvik:  
• Det er ikke montert rekkverk.  
Gjelder på begge trapper.  
Konsekvens/tiltak  
• Rekkverk må monteres for å lukke avviket.  
Kostnadsestimat: 10 000 - 50 000.

Trapp til loftet.

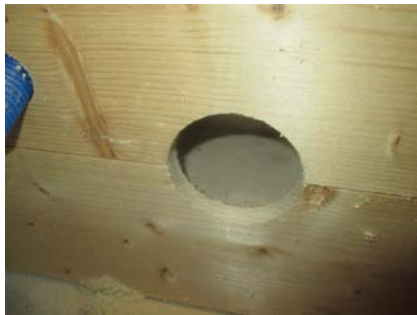
Hulltaking er foretatt i fra teknisk rom, uten å påvise unormale forhold.  
Måleresultat: 9,3 vektprosent.

Hulltaking i fra teknisk rom.

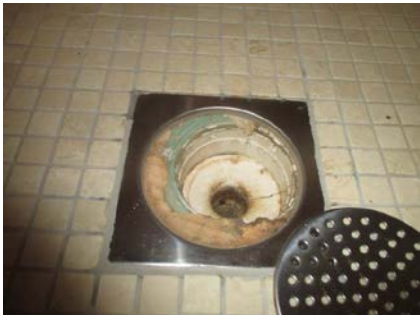
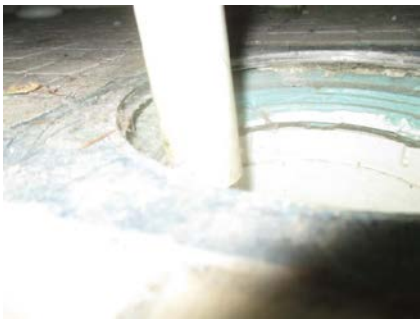
- Våtrom > Hoved > Bad/vaskerom > Sluk, membran og tettesjikt:  
Vurdering av avvik:
- Mer enn halvparten av forventet brukstid er passert på membranløsningen.
- Konsekvens/tiltak
- Installering av tett dusjkabinett anbefales.
  - Overvåk tilstanden jevnlig. For å få tilstandsgrad 0 eller 1 må tettesjiktet skiftes ut, men tidspunktet for når dette er nødvendig er vanskelig å si noe om.

Sluk i dusjnisse.

Sluk under badekar.

- Installering av tett dusjkabinett anbefales.
- Overvåk tilstanden jevnlig. For å få tilstandsgrad 0 eller 1 må tettesjiktet skiftes ut, men tidspunktet for når dette er nødvendig er vanskelig å si noe om.

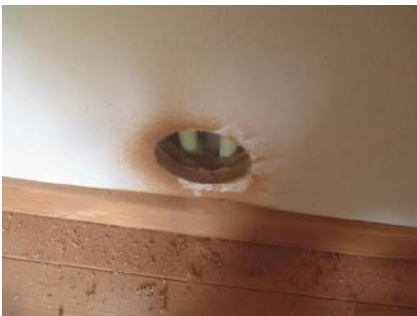
Hulltaking er foretatt i fra soverom mot dusjnisse, uten å påvise unormale forhold. Måleresultat: 8,7 vektprosent.

Hulltaking i fra soverom i mot dusjnisse.

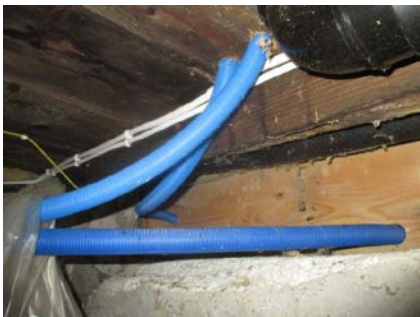
Deler av rør i rør systemet.

- Rørkurser på rør-i-rør system bør merkes.
