# Tilstandsrapport

Tomannsbolig

Grindhaugveien 9B , 6532 AVERØY

Befaringsdato: 03.03.2026

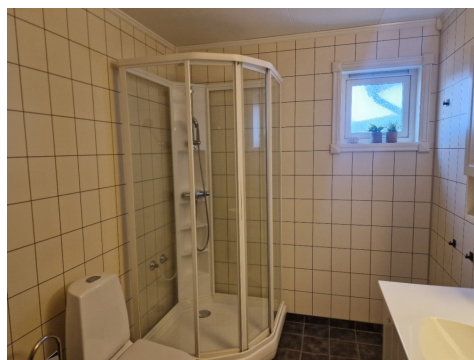
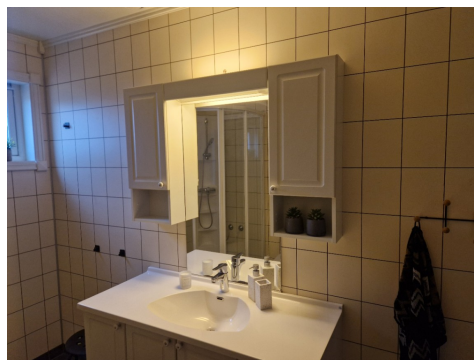
## TG 2 Overflater vegger og himling

Det er registrert avvik i fugene mellom sokkel-listen og baderomsplatene.

- Dersom våtromsplatene ikke er montert fagmessig, kan dette medføre utettheter som øker risikoen for fuktinntrengning bak platene. Over tid kan dette føre til oppfukning av tilstøtende konstruksjoner, noe som kan resultere i råteskader, muggvekst og eventuelle lekkasjer.
